원호보간정도 향상에 관한 연구

Research into Improvement of Circular-interpolation Accuracy

김태원*, 이재윤*, 하재용*, 이창호*, 권재우**
(대우중공업 공기 FA 사업본부 *연구개발실, **품질서비스팀)

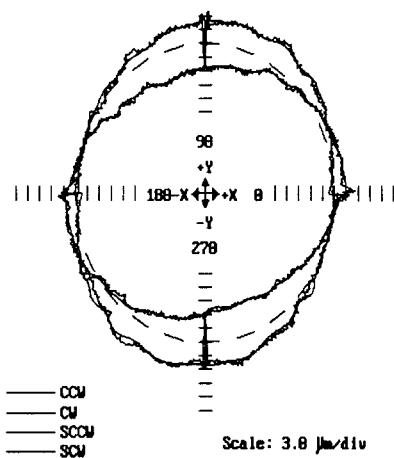
<Fig. 1> Backlash

Backlash (Fig. 1): Backlash는 원호보간 이송의 정밀도에 가장 큰 영향을 미치는 기계적 Factor로 작용한다. 주로 Box type guide way를 채용하고 있는 가공기에서 높은 수치를 나타내고 있지만, Linear motion guide 방식의 가공기에서도 Chip cover의 조립품질과 연관되어 민감한 인자로 표현되고 있다. Backlash 발생량이 지나치게 많은 경우 (경험치로 대략 22 μm 초과) 습동면의 틈새와 Turcite 접촉면 Scraping 상태를 재확인하여 필요시 수정작업을 하고 있다.

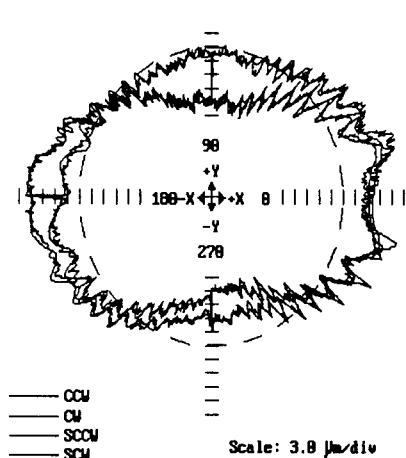
<Fig. 4> Scale mismatch

Scale mismatch (Fig. 4): Semi-closed loop control을 사용하는 가공기의 경우인데, 그림을 보면 X 방향 타원형태 Profile을 형성하였는데, Ball screw의 Tension과 Bearing의 예압조정 등의 근본적 사항 또는 단순히 Pitch error 보정시의 Time gap을 원인으로 그림과 같은 Scale mismatch 오차가 진원도에 악영향을 끼치게 된다. 조립공정 중에는 보정상의 단순 실수로 판명된 사례가 대부분이었으며, 재보정 조치로 오차의 근원이 쉽게 제거되어 양호한 결과를 얻을 수 있었다.

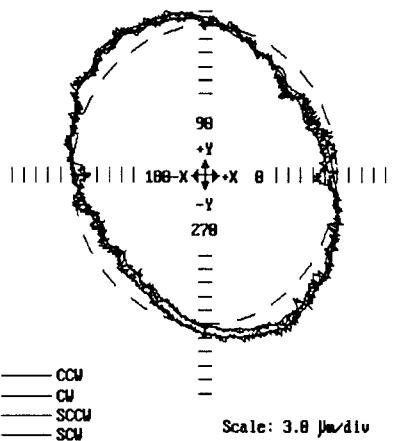
<Fig. 2> Squareness

직각도 (Fig. 2): 두 축간 직각도, 특히 XY 직각도는 범용 가공에서 금형가공에 이르기까지 매우 중요한 정적정밀도이다. Ball bar 시험에서는 단위 길이당 발생하는 직각도 오차의 10%가 진원도 오차로 포함되어진다. 직각도 오차는 Ball bar 시험 결과 45도 또는 135도 방향으로 진원 측적이 기울어지는 양상으로 나타난다.

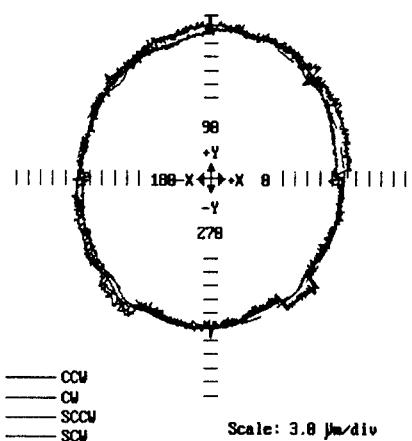
<Fig. 5> Pitch Error

Pitch error (Fig. 5): 그림을 보면 특정구간에서의 Pitch Error 보정치 계산/입력 오류로 인해 Profile 중간에서 돌출되는 구간이 발생하는 것을 보여 준다. 원호 상 약 300도 부근에 나타난 사각 돌출부는 그 구간의 Pitch Error 보정치를 추적하여 감소시킨 결과 사라지는 현상을 보였다. 이 돌출부의 크기가 $2 \mu\text{m}$ 을 초과하는 경우에는 반드시 보정치를 조정하여야 할 것으로 판단된다.

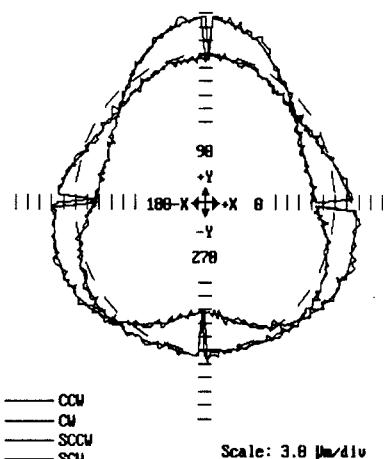
<Fig. 3> Straightness

진직도(Fig. 3): 진직도는 첫째 Guide way의 상태에 따라 좌우된다. 그림에서 나타난 전형적인 진직도 오차의 형태는 삼각형에 가까운 Profile로 나타난다. 진직도 조정은 조립공정의 기초에서 출발하므로 조립시 문제가 되는 경우는 아직 발생하지 않았으나, 고객이 사용 도중, 특히 Linear motion guide를 채택한 장비에서 이상충돌 또는 장기사용으로 인해 Alignment에 '심각한 영향이 가해졌을 때 그림과 같은 오차가 나타나게 된다.

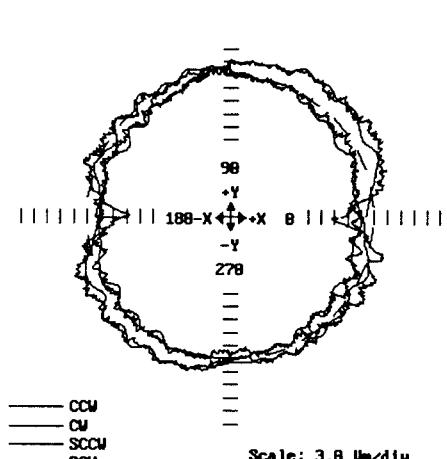
<Fig. 6> Chip cover interference

각종 간섭 (Fig. 6, 7): 이번 그림들은 Chip cover 간섭에 의해 발생하는 오차를 보여 준다. 각각 X 및 Y 축 이송방향의 전환이 이루어지는 지점이 궤적 내부로 파먹는 현상이 나타났다. 자세히 살펴보면 Cover의 끼임으로 인해 지령된 위치까지 이송하지 못하는 것으로 보인다.

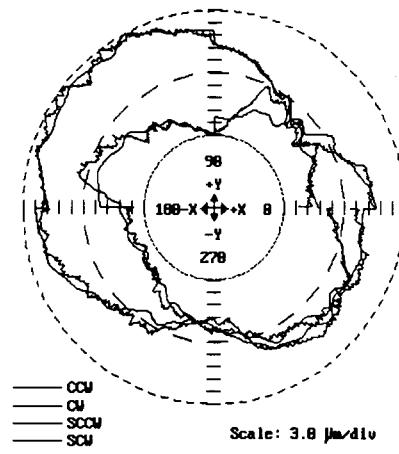
<Fig. 10> Lateral play

Lateral play (Fig. 10): X 축 Coupling 흡새의 완이 문제시된 예이다. 이처럼 이송계의 구성요소 중 어느 하나가 풀려 있거나 주어진 흡새역할을 다하지 못하는 경우 위와 같은 Lateral play가 발생하는 것으로 판단된다. 이는 또한 Ball bar 축 정기 자체의 고장과 Setting 실수로 인해 발생할 수도 있으므로 측정자의 세밀한 주의가 요구된다.

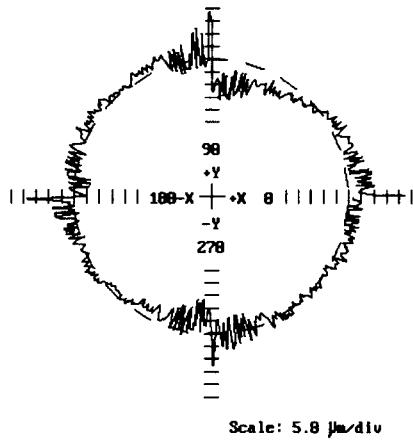
<Fig. 8> Stick slip

Stick slip (Fig. 8): Stick slip은 거의 마찰이라는 원인에 그 뿌리를 두고 있으며 이송방향 전환시 특히 낮은 이송속도 조건에서 주요인으로 작용하게 된다. 이러한 현상은 가공면의 표면조도에 직결되어 Stick과 Slip이 반복되는 횟수만큼 Cutter mark를 남기게 되므로 반드시 제거되어야 할 것으로 판단된다.

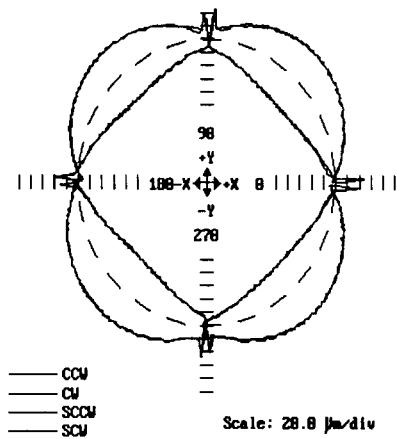
<Fig. 11> Intensive servo error

Servo Errors (Fig. 11,12): 지금까지 언급된 많은 오차요인들은 복잡한 상호작용으로 또 한가지의 인자를 만들어 내게 된다. 즉, 기설정된 표준 Servo parameter 환경과의 부조화, Servo mismatch error가 그것이다. 아무리 Servo tuning 으로 대부분의 Servo system 에 기인한 Error factor들을 제거하였다 하더라도 장비의 조립상태가 설정된 Gain 값들을 이겨내지 못하고 발진현상을 나타내기도 하며, Servo rigidity를 더 향상시켜 주어야 하는 경우도 발생하는 것을 경험으로 체득하게 되었다. 이와 같이 Servo mismatch error의 양상은 첫째 Servo 계 강성을 더 높여 Reversal spike를 더 제거해야하는 경우와, 둘째 Servo loop gain 불일치로 인한 정회전/역회전 이송간의 궤적불일치를 줄여나가야 하는 두가지로 크게 나눌 수 있다.

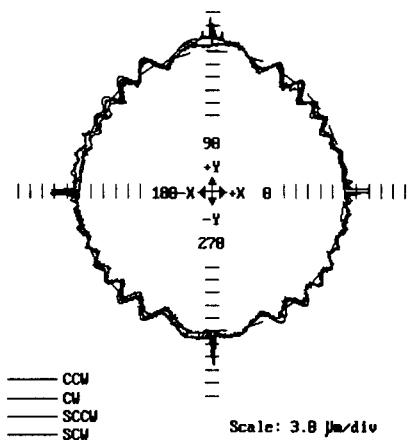
<Fig. 9> Ball screw misalignment

Ball screw misalignment (Fig. 9): 원호보간시 일정한 Pitch를 가지는 Wave 형상이 나타나는 Cyclic error가 부각된 예이다. 이처럼 정회전/역회전 이송에서 동일한 Wave가 전원에 걸쳐 나타나는 경우는 Ball screw 정렬에 문제가 있는 것이다. 만일, 정회전 이송시에는 왼쪽 반원, 역회전 이송시에는 오른쪽 반원에서만 위와 같은 파형이 발생한다면 Ball screw 가 아닌 수직축 Counter balance 기구에 의한 오차로 판명되어질 수 있다.
