성형해석을 통한 스프링 작동 금형의
개선사례

(주)삼양금속

웰슬러그 성형시 문제점

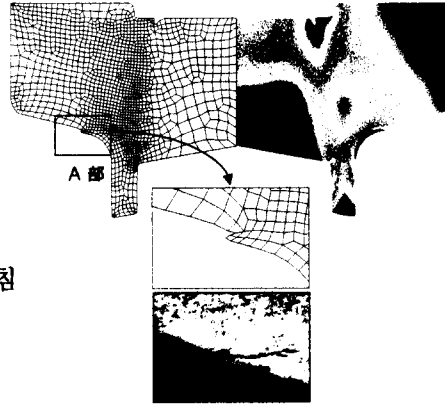
- ▣ 공정은 총 5단계의 성형공정으로 설계.
- ▣ #4 성형공정에서 지속적인 겹침 문제 발생.
- ▣ 수차례의 금형개선/수정에도 불구하고 근본적인 해결방안 찾지 못함.
- ▣ 개발기간이 길어짐으로써 개발 신뢰도 여부 문제 발생.

웰슬러그의 성형과정 중 #4 공정에서 'A' 부분 접침 발생.

- ▣ 추정원인 3의 해결을 위한 개선안
#4공정의 스프링 금형의 원활한 상승을 위하여 스프링 전문업체와 협의하여 스프링 교체.
- ▣ 개선추진 결과
제품에 접침 등 불량요소가 제거 되었으며, 연속 작업시 접침 발생 없음.
