층간단락에 의해 소손된 PT의 특성해석에 관한 연구

송길목, 김향곤, 김동욱, 최충석
전기안전시험연구원

A Study on the Characteristics Analysis of the Burned-Out PT According to Layer Short-Circuit.

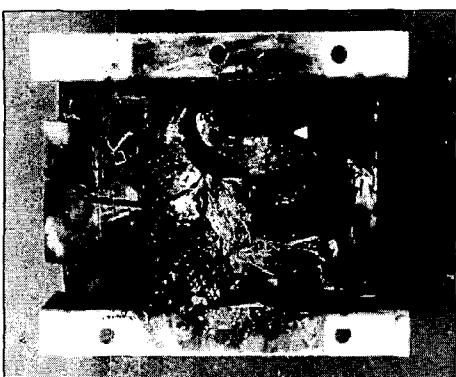
사진 1. 현장 수집한 PT의 실체사진

사진 1은 충간단락에 의해 소손된 PT의 외형을 나타낸 것이다. 몰딩(molding)된 에폭시 수지에 균열(crack)이 심하게 발생하였으며, 화재로 인한 열의 영향으로 심부가 심하게 소손된 흔적이 있으며 금속프레임(metal flame)의 외부까지 겹게 그을린 흔적이 선명하게 남아 있다. 또한, 수지의 내부에 감겨있는 권선의 일부에서 약 1~3mm 정도의 용융흔(molten mark)들이 있는 것으로 보아 금속조직의 분석을 통해서 원인 규명이 가능할 것이다.

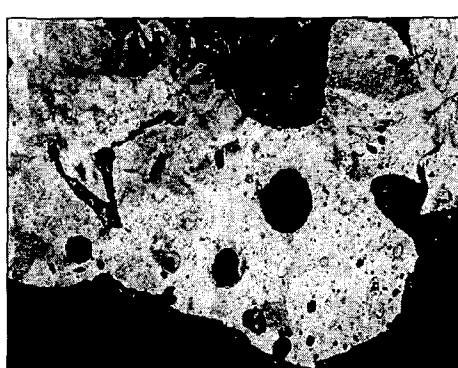
사진 2. 충간단락된 PT 권선의 금속현미경 분석 사진

사진 2는 PT 권선의 용융부분으로 금속현미경 사진이다. 금속현미경을 이용한 단면구조분석은 절단기(Cutting machine, Struers, Denmark)를 이용하여 절단하였으며, 절단된 전선은 성형기(Mounting press, Struers, Denmark)로 성형시킨 후 연마기(Polisher machine, Struers, Denmark)를 이용하여 연마하였다. 연마가 끝난 시료는 크로머지로 에칭(etching)한 후 분석하였다. 이 사진에서 알 수 있듯이 경계면을 중심으로 주상조직(columnar structure)이 발달하였으며 보이드(void)의 성장도 왕성한 것으로 미루어 보아 충간단락에 의한 것으로 판정된다. 즉 권선의 충간단락에 의해 동선 고유의 연신구조(elongation structure)가 없어졌으며, 대전류가 흐름과 동시에 고열이 발생하여 용융과 재결합(recombination)이 이루어진 것이다.[4]

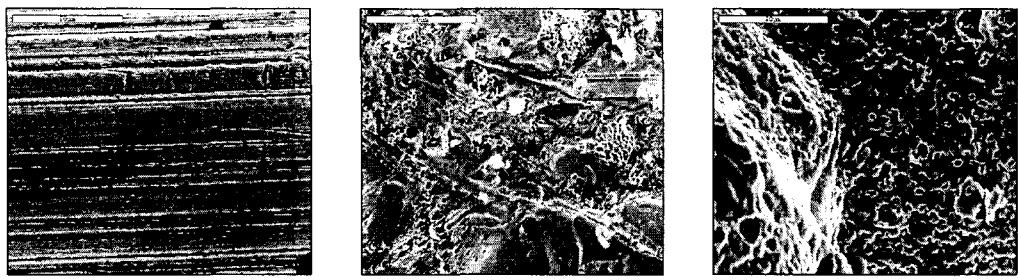
사진 3. SEM을 이용한 PT 동선의 단면구조 분석(mag. × 1,000)

사진 3은 주사전자현미경(SEM; scanning electron microscope)을 이용하여 단면을 분석한 사진이다. 사진 (a)는 정상시료의 단면으로 전선을 가공할 때 연신된 고유 특성을 잘 나타내고 있다. 사진 (b)는 충간단락에 의해 생성된 용융부분을 촬영한 것으로 연신구조가 완전히 없어졌으며 보이드의 성장도 왕성함을 알 수 있다. 사진 (c)는 단락장치[5]를 이용하여 재현한 단락흔으로 연신구조가 없어졌고 보이드가 성장되었음을 알 수 있다. 즉 단면구조 분석을 통해서도 변형된 특징을 인지할 수 있었으며 이를 통해서 원인 판정의 중요한 자료가 될 것으로 생각된다.

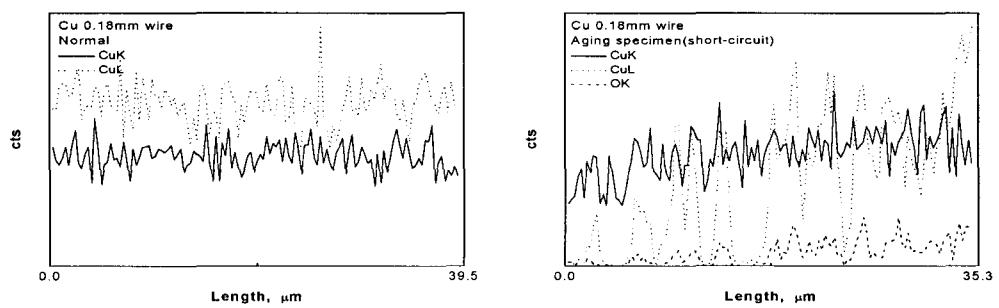
그림 3. EDX를 이용한 권선의 spectra 분석

그림 3은 PT 권선의 정상시료와 재현한 시료를 나타낸 것이다. 단락에 의해 향성된 용융흔은 EDX로 line scanning하여 나타냈다. 그림 (a)는 CuK 및 CuL line이 비교적 일정하게 나타나고 있다. 즉 연동선의 주피크(main peak)인 K 및 L line을 확인할 수 있다. 그림 (b)는 그림 (a)와 같은 line 외에도 OK line이 전체에 걸쳐 고르게 관측되었다. 이것은 용융과 재결합 과정에서 산소가 반응에 적극적으로 참여한 것으로 판단된다.

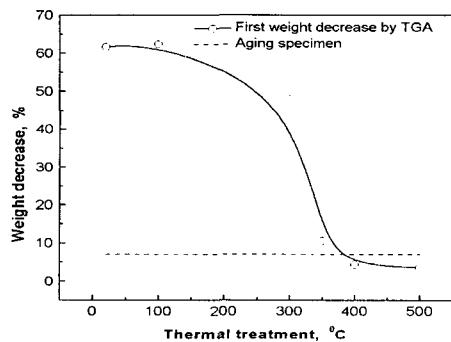
그림 4. PT 절연재의 TGA 곡선

그림 4는 PT 절연재의 수지부분을 일정량 채취하여 열중량분석(TGA)한 것이다. 열열화에 따른 중량변화를 해석하기 위해 정상시료와 비교하였으며, 열열화 온도는 100°C, 300°C, 350°C, 400°C, 500°C를 각각 설정하였다. 이 그림에서 알 수 있듯이 300°C에서 열열화된 경우 열중량 감소가 급격히 일어남을 알 수 있으며, 350°C 이상에서 열열화되면 약 85% 이상 소실됨을 알 수 있었다. 즉 수지의 열반응 온도가 약 300°C인 것을 고려하면 PT 운용 중 방열에 각별한 주의가 요구된다.

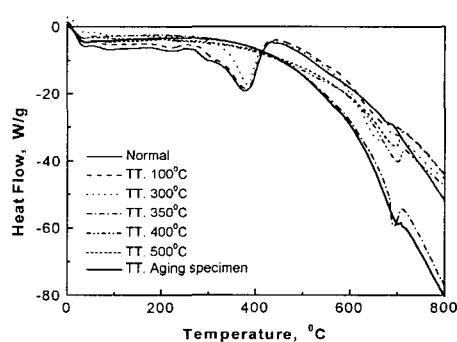
그림 5. DSC에 의한 특성 비교

그림 5는 PT 절연재료를 일정량 채취하여 시차주사열량분석(DSC)한 것이다. 300°C 이상에서 열처리한 시료는 열열화 과정에 열량이 소모되어 약 320°C 근처에서 피크변화를 관측할 수 없었다. 즉 열량분포의 경향으로 보아 PT 절연재료의 열반응 극한값은 약 300°C인 것으로 판단되며, 이에 따른 설비운용이 이루어져야 할 것이다.
