환풍기용 전동기 권선의 층간단락에 의한 화재위험성 분석

김혁수*, 김형래*, 최충석*, 정재희**
 전기안전시험연구원*, 서울산업대학교 안전공학과**

The Analysis of the Fire Hazard According to Layer Short-Circuit of Motor Winding for the Fan

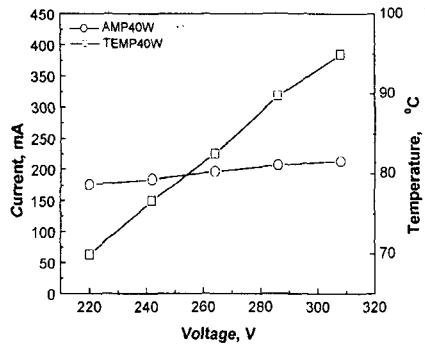
그림 2. 전압에 따른 전류 및 온도변화

그림 2에서 보는바와 같이 전류값은 변화가 없이 일정하며 온도는 220V일 때 인가전압의 상승에 따라 점진적인 전류증가를 보이고 있다. 그러나 이때 축적된 온도는 급격한 상승을 보이고 있다. 즉 주울의 법칙에서도 알 수 있듯이 전류의 제곱에 비례하는 열량이 축적되는 것이다. 또한, 환풍기 회전시 통풍유무에 따라 내부권선 및 표면의 온도에 어떠한 변화가 있는지 실험하였다. 통풍유무에 따라 많은 차이는 나타나지 않지만 셔터(셔터가 없는 제품도 있다)가 닫혀 통풍이 안될 때 온도상승이 높게 나타나는 것으로 나타났다. 정상적인 상태에서의 온도는 $70^{\circ}C$ (40W)로 측정되었는데, 셔터가 닫혀 통풍이 안될 때는 $83^{\circ}C$ 로 약 $13^{\circ}C$ 차이가 났다.

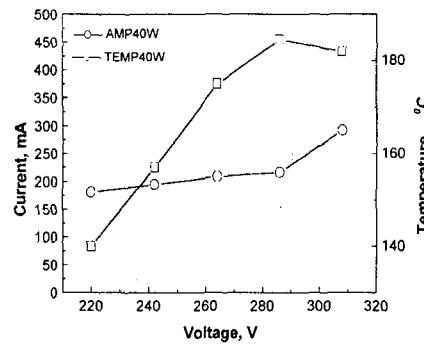
그림 3. 회전날개 고정에 따른 전류 및 온도 변화

그림 3은 환풍기 전동기의 극한 상황을 실험하기 위하여 전압(220V)을 일정하게 유지하고 환풍기 회전날개를 강제로 정지시킨 상태에서 전류 및 온도상승을 측정하였다. 권선의 온도가 상승함에 따라 전류는 감소하나 시간이 경과하면 전류의 변화가 없어지고 일정하게 유지되었다. 전류는 정상 회전시에 비해 약간 상승하나 온도는 $140^{\circ}C$ 로 E종 절연온도 이상으로 상승하여 내부에서 에나멜이 타는 냄새가 났다. 모든 전기기기와 마찬가지로 제품에서 이상한 냄새의 징후가 나타나면 제품에 이상

환풍기 전동기에 회전날개를 강제로 정지시킨 후 정격전압에 1.1~1.4배 인가시 온도와 전류가 급격히 상승하여 40W용 환풍기는 1.3배인 284V인가시 온도가 약 185°C까지 상승하였으며 전류도 216mA까지 상승하였고, 1.4배인 308V인가시 284V 인가보다 온도와 전류가 적게 상승하였으나 내부에서 충간단락이 발생하여 화재로 진행되었으나, 차단기(누전차단기 및 배선용차단기)는 동작하지 않았다.

이 발생한 것으로 보고 교체하는 것이 전기화재를 예방하는 지름길이란 것을 명심하여야 한다.

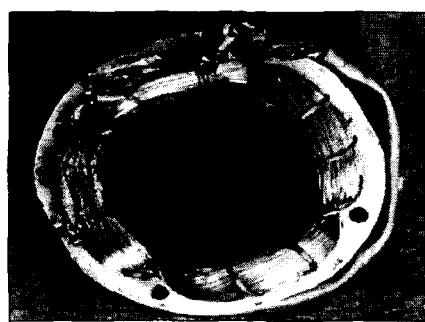
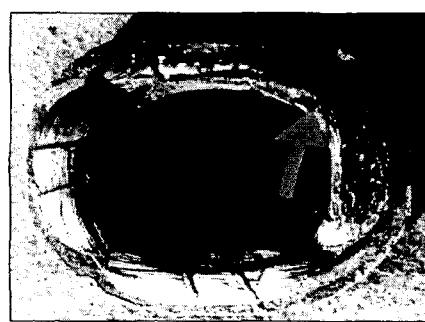
사진 1. 충간단락에 의해 형성된 단락흔

사진 1은 자체 재현실험 및 화재현장에서 수거한 충간단락 환풍기 전동기를 비교한 사진으로 실험에 의해 생성된 환풍기 전동기의 충간단락 범위는 좁고 용융흔(화살표)이 적으나, 화재현장에서 수거한 환풍기 전동기의 범위는 넓고 용융흔이 많이 형성되었다.

소손된 환풍기 전동기의 공통점은 N극과 S극이 만나는 부분에 집중적으로 용융흔이 생성되었다는 점이다. 이것은 열이 발산이 되지 않고 축열되어 그 부분에서 충간단락이 발생되어 용융흔이 생성된 것으로 판단된다

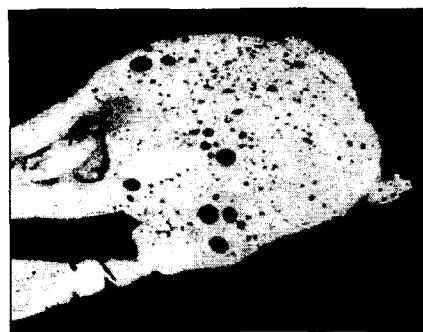
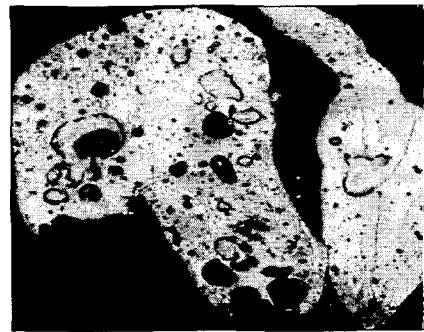
사진 3. 금속현미경에 의한 금속조직

사진 3은 실험 및 화재현장에서 수거한 환풍기 전동기의 금속조직에서 2개 모두 충간단락시 생성되는 주상조직이 나타났으며, 크기는 화재현장에서 수거한 코일이 더 크고 선명하게 나타났으나, 그 외 다른 특이한 조직이 나타나지 않아 실험한 조직과 구별이 되지 않을 정도로 매우 유사하나 외부화염에 의해 용융된 전선 조직과는 현저하게 달라 전기화재 유무를 구별할 수 있다.

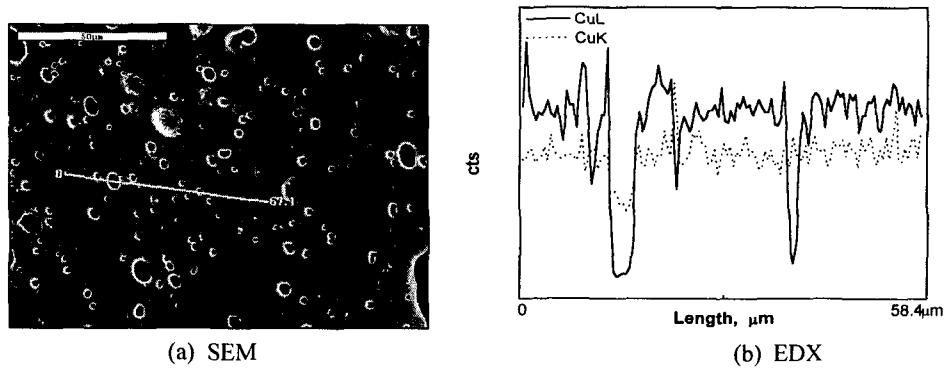
그림 4. 재현실험으로 형성된 용융흔 분석

주사전자현미경에 의한 표면조직의 차이점은 실험에 의해 생성된 홀의 깊이가 깊지 않았으나 화재현장에서 수거한 환풍기 전동기코일 표면의 홀(hole)은 깊게 파여 홀의 깊이가 다르게 나타났다.

그러나, 그 외 조직상 특이한 차이점은 나타나지 않았으며, 조직 표면의 조성변화를 분석하기 위하여 여러 부분을 line scanning한 결과 CuL, CuK성분에너지원이 실험 및 화재현장에서 수거한 환풍기 전동기에서 같게 나타났다. 화재현장 및 실험에 의해 생성된 환풍기 전동기의 용융된 코일의 조직과 성분분석에서 특이한 차이점이 나타나지 않았다.
