# 지반과 관련된 지난 세기의 건설사고와 정보화 시공 A Review of the Last Century Construction Failures and the Observational Method in Geotechnical Engineering

김학문<sup>1)</sup>, Hak-Moon Kim

**SYNOPSIS** : Construction incidents, mechanisms and causes in Geotechnical Engineering have been closely reviewed for the safety assurance during design and construction stages.

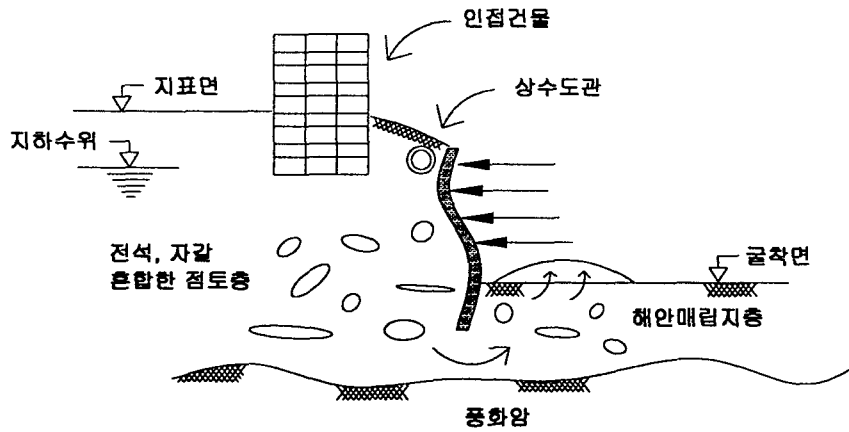
그림 8. 강널말뚝 + 버팀대공법에서의 사고사례

- 4층 건물이 토류벽 붕괴로 굴착공내로 전도되는 피해발생.

- 전석, 혼합된 점토층에 강널말뚝(Sheet Pile)의 시공이 불량하여 벽체의 불연속 부분을 통해 지하수와 토사유출.
- 벽체의 강성부족으로 벽체변위가 컸고 지하수와 토사 유출로 상수도관의 침하확대.
- 상수도관의 부등침하로 연결부(Joint) 파손과 상수도수압으로 벽체를 순식간에 붕괴시킴.
- 인접건물 보호를 고려한 설계 및 계측 미비.

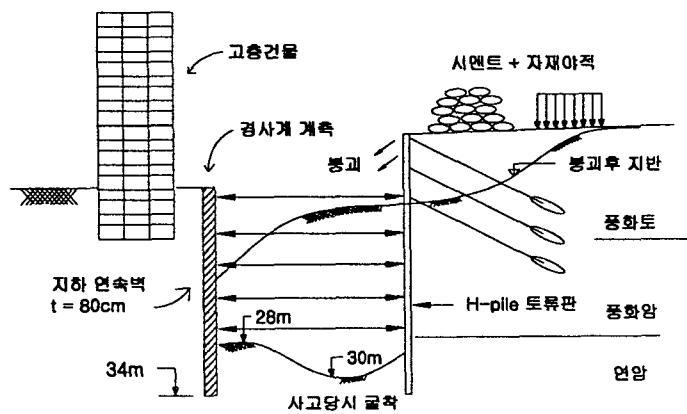
그림 9. 복합벽체와 복합지지방식에서의 사고사례

- 건물 반대측 배면에 시멘트 와 자재야적 등으로 토압이 증가되고, 어스앵커(Earth Anchor) 의 정착장이 움직이며 순식간에 건물 측으로 붕괴.
- 고층건물 측은 80 cm 두께의 지하연속벽이 암반까지의 보강(Underpinning) 기능으로 지지하고 있어 기존 고층건물에 손상이 없었음.
- 철골 철제로 혼합된 붕괴지반의 보강과 재굴착으로 상당한 공기지연과 경제적 문제를 야기시킴.

- 도심지 굴착시 공간부족으로 자재 및 건설 장비 등 벽체 부근에 야적하게 되면 앵커의 하중이 크게 증가할 수 있음.
- 건물 측은 지하연속벽, 반대측은 H-pile + 토류판 공법으로 사용되고 상부 앵커(Anchor) 지지와 하부 버팀대(Strut) 복합지지로 변형해석이 용이치 않음.
- 고층건물측 계층과 반대측 계층의 중요도를 동일하게 보아 비교 검토할 필요가 있을 것이다. (전체 가설구조물의 안정성 관점).
- 기존 고층건물 지하굴착 공사중 유사붕괴사고 경험한 바 있다.
- 풍화토, 풍화암은 굴착후 지하수로 인하여 습윤, 건조 수축을 반복시에 극풍화토로 변질되어 강도가 상당히 저하될 가능성 있음.
- 45m 길이 버팀대(Strut) 의 좌굴길이 (  $l$  ) 과 모멘트 (  $\frac{wl^2}{12}$  ) (Strut 와 중간 말뚝 연결 강성 문제)

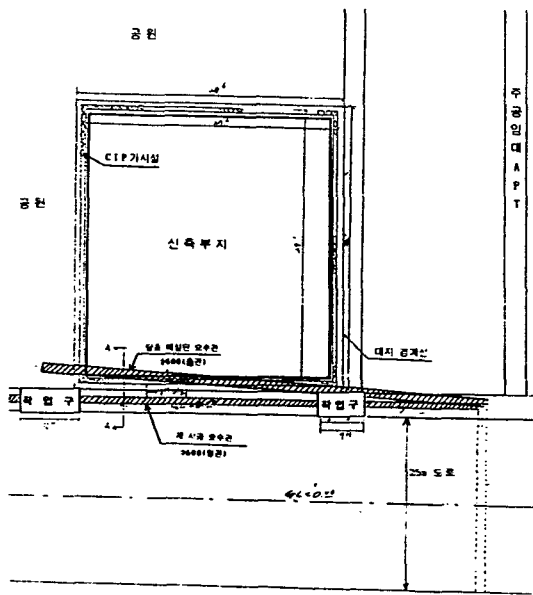
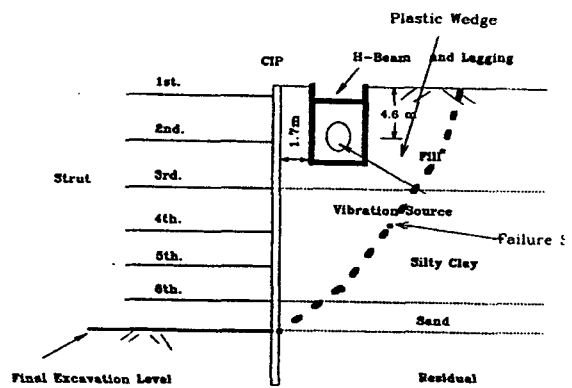
그림 11. 현장평면도

그림 12. 지반내 가상파괴면의 형태

그림 11에서와 같이  $\phi$  600 흙관의 우수관 위치가 현장내로 설치되어 있어, CIP 벽체의 품질관리에 문제가 있었다. 벽체 배면에서 1.7m 떨어진 곳에서 새로이  $\phi$  600 흙관을 신설하는 과정에서 흙관 설치용 Air Hammer 와 Air Compressor 사용건 등이 작용하였고 가상 파괴면 내의 Dynamic Stress 는 파잉 간극수압과 전단강도저하를 유발하였을 것이다.

- 지하 장애물 발견시 벽체시공의 품질관리에 특별히 유의할 것.
- 주변 상수도의 손상으로 주변지하수위 상승시에 수압고려가 설계시에 미비되었으나 계측이 실시되지 않았음.
- 파괴면내의 점토층에서 진동을 가하므로써 강도의 저하와 충격하중 작용 시킴.

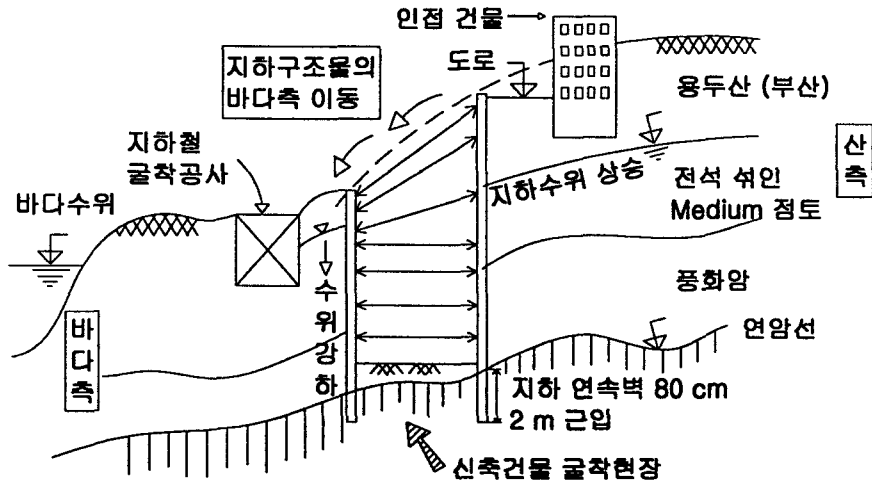
그림 13. 지하연속벽+버팀대의 경사면공사의 사고사례

- 차수벽인 지하연속벽의 시공으로 산측에서 바다로 흐르는 지하수의 차단 → 산측 지하수위 상승.
- 인접지하철공사 현장굴착으로 바다측 지하수위 하강.
- 지하구조물의 바다측 이동으로 버팀대 구조의 버팀을 2배로 보강.
- 산측 도로와 인접건물의 심각한 손상.

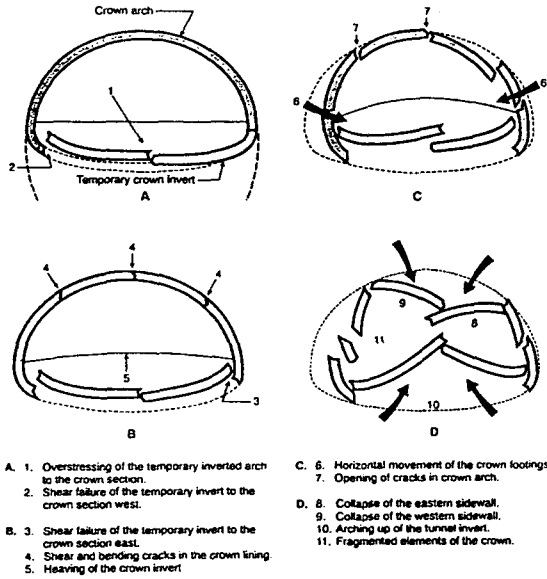
그림 15. Landruken 터널의 사고  
(after John, Wogan & Heissel, 1997, Germany)

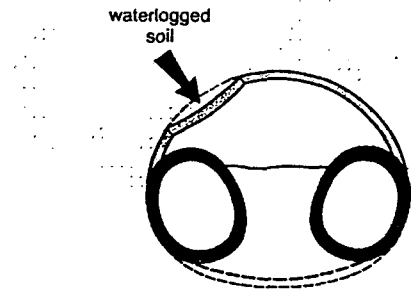
그림 16. Keriburg 터널의 사고  
(after Lechnitz & Schlitt, 1987, Germany)

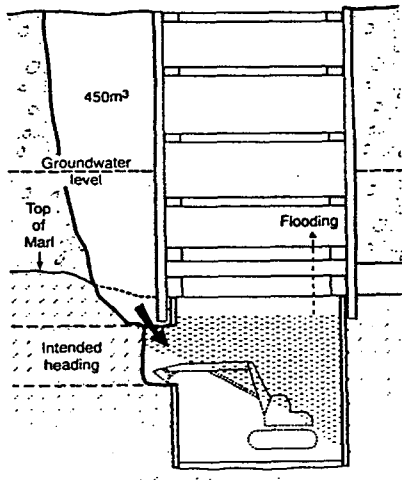
그림 17. Munich에서의 사고(Germany)

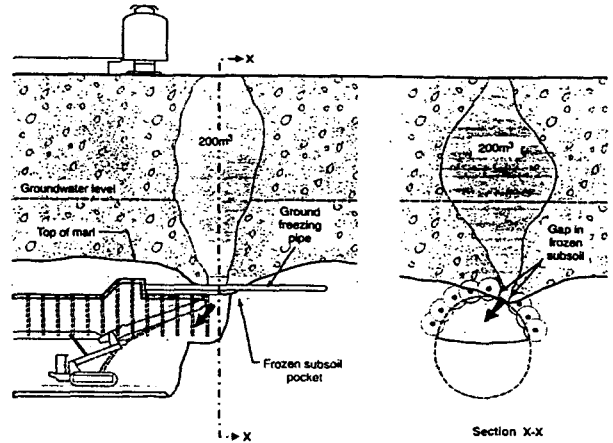
그림 18. Munich에서의 사고  
(after Weber, 1987, Germany)

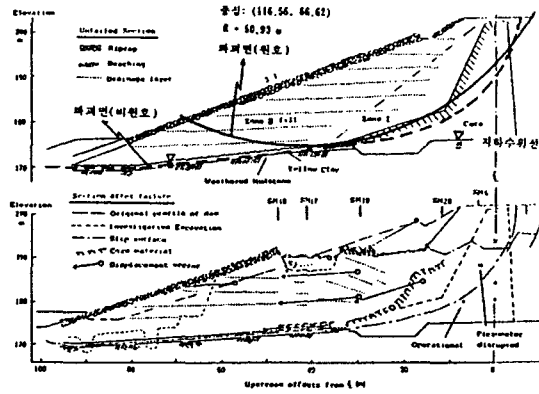
그림 23. STABL에 의한 Carsington 댐의 사면안정해석(Bishop 의 간편법)

- 1) 시추조사시와 시공중에 황색점토층을 발견 못한 점
- 2) 댐 건설시 하부점토의 진행성 파괴 (Progressive Failure)로 인한 전단변위를 계측하지 못한 점.
- 3) 설계시 수행한 원호파괴 예측(Bishop)의 안전율은 1.387 (약 1.4)였으나 풍화된 Mud stone 경계로 지나가는 비원호파괴의 경우 안전율이 1.304로 파괴면 예측에서 실패하였음.
- 4) 일반적으로 토사댐의 안전율이 1.3-1.4정도이면 불안으로 판정하며 안전을 확보하기 위해서는 1.5보다는 커야되는데 왜 1.4정도로 만족되었는지. (사고시의 Cost?)
- 5) 설계시 비원호의 안전율이 원호보다 낮은 것을 예측하였다면 채움재와 풍화된 Mud Stone 경계에 계측기 설치하는 해야되는 지점인데 결과가 어떻게 되었는지.
- 6) 댐의 계측은 상당한 비용으로 시공단계에서 영구단계까지 모든 계측을 하게 되면 Instrumentation House로 연결되어 정교하게 측정하게 되어 있는데 점진적 전단파괴 발생과정(Mechanism)을 예측할 수 없었는지.
- 7) 풍화된 점판암 (Mud stone) 은 자체의 강도보다는 굴착 후 응력이완과 물의 작용으로 연화 (Softening)될 수도 있으며, 이 연화된 점판암상부와 채움재의 경계가 경사면인데 이때의 두 물체만의 전단강도가 사전에 검토되었어야 할 것이다.
- 8) 정보화 시공관점에서 상기 일곱가지 사항들 중 한가지만 제대로 관리(Control)되었어도 파괴사고를 미리 방지할 수 있었는지 Risk Analysis를 해 볼 필요가 있을 것이다.

| 항 목 | 내 용 | | | | | |
|---|--|---|---|---|---|--|
| 파괴이유 | <ul style="list-style-type: none"> <li>· 설계시 댐 제체 상부사면 하부의 연약한 황색점토(Yellow Clay)를 발견하지 못함</li> <li>· 댐 건설로 인하여 하부 점토에 발생한 전단변위를 고려치 않음</li> <li>· 위의 2가지 주요 이유로 인하여 설계시 수행된 원호 파괴 양상의 파괴면이 실제 파괴면(Wedge Failure Surface)과 차이가 있음.</li> </ul> | | | | | |
