## 보은군 회북면 오동리 2지구 암반 절개면의 붕괴원인 고찰 Investigation on Rock Slope Failure in Odong 2 area, Boeun-Gun

**SYNOPSIS :** The investigated cut-slope is located in Odong-Ri, Hoebuk-Myun, Boeun-Gun and composed of quartzite and phyllitic rocks (approximately 80 meters in length and 25 meters in height). During the investigation, the groundwater which was inferred to the natural pipe of slope was continuously flowing in the upper part of slope. The investigation for discontinuity properties in this area was carried out to decide the rock mass rating and strength parameters. To analyze the stability of cut-slope, lower equal-area hemisphere projection method was used. And laboratory test was done to evaluate engineering properties of soil which was sampled in the non-failure and failure area. The inferred causes of cut-slope failure are the geometric relationship between the orientation of cut-slope and geological structures such as joints, faults which is distributed in the slope. And direct cause of failure is the increase of water content due to the heavy rainfall.

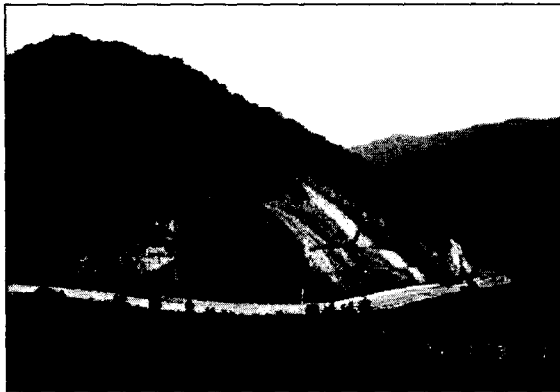
본역의 경사도는 기존 도로 개설시에는 약 50°(1:0.8)였으나, 절취공으로 시공된 현재는 48°(1:0.9)의 경사도를 보이고 있다(그림 1). 절개면 구간 중 0~30m와 50m 구간에 관입한 맥암류들은 완전풍화(Completely Weathered)의 양상을 보이며, 2소단 상부의 맥암류들은 심하게 세굴되어 있다(그림 2, 3). 또한, 본역에 시공되어 있는 수직배수로는 수 cm의 변위를 보이고 있으며, 일부는 파손되어 배수로내의 지표수가 다시 사면내로 유입되고 있다(그림 3). 불연속면은 N60E/57NW와 N40W/83SW의 2방향이 우세하며, 절개면 전체에 걸쳐 수매의 단층이 확인되었다(그림 4). 선조사법(scanline method)을 이용하여 불연속면의 특성을 조사하였으며(그림 5, 6), 이들 자료를 근거로 암반분류 및 강도정수를 도출하였다. 안정성 해석은 하반구 등면적 평사투영법을 이용하여 절리군 조합에 의한 파괴 가능성을 분석하였다.

그림 1. 조사대상 절개면의 원경사진

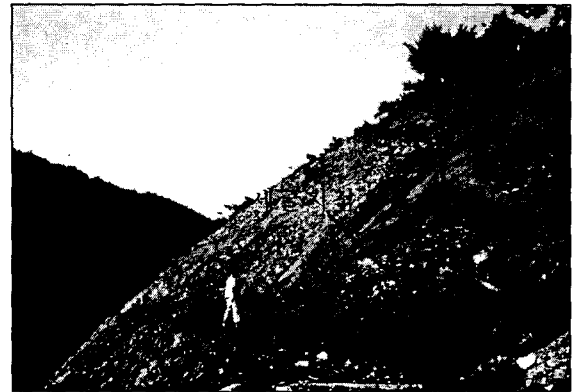
그림 2. 2소단 상부의 맥암류와 세굴현황

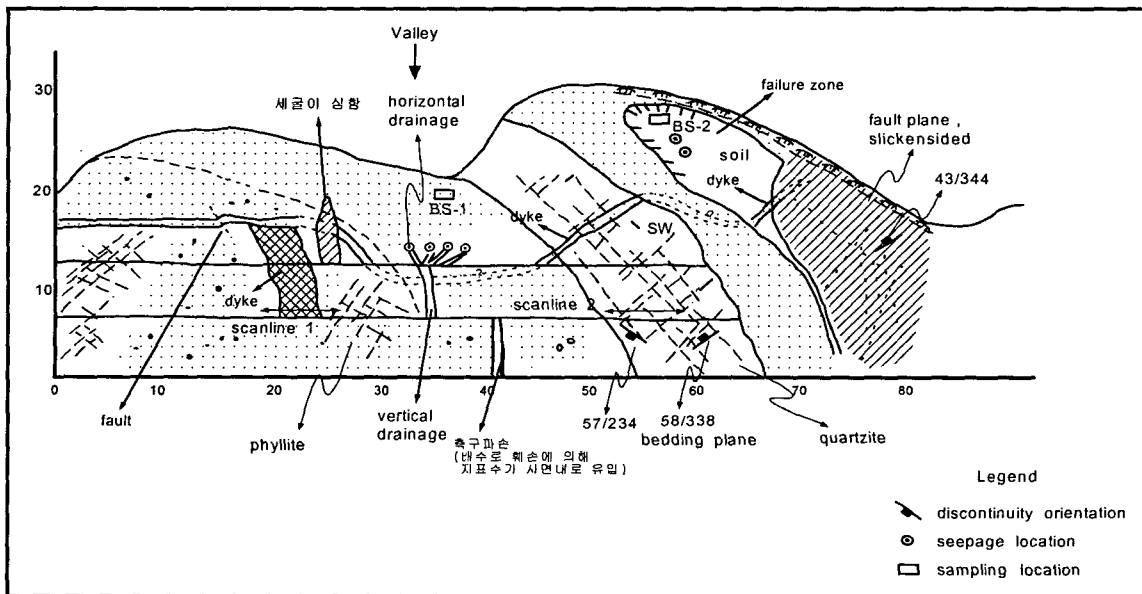
그림 3. 조사대상 절개면의 정면도

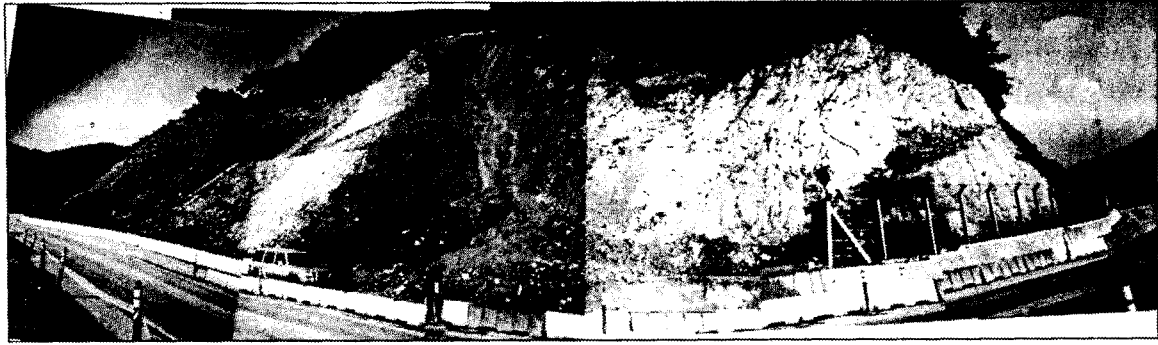
그림 4. 조사대상 절개면의 전경사진

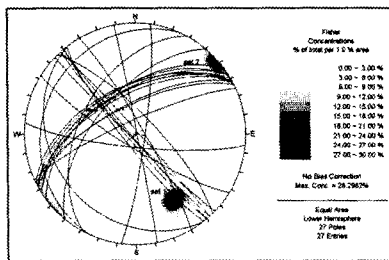
그림 5. 본역에 분포하는 불연속면의 방향성(조사선1).

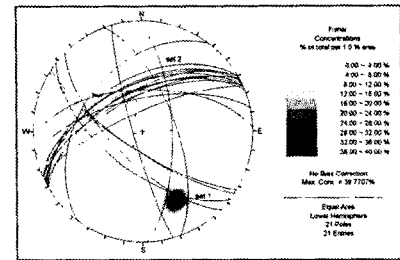
그림 6. 본역에 분포하는 불연속면의 방향성(조사선2).

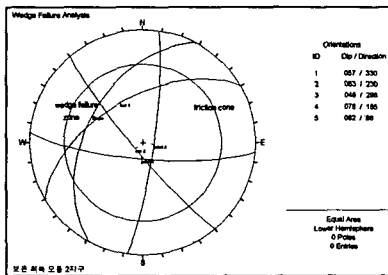
해석결과 set1(N60E/57NW)과 N85W/78SW의 방향성을 보이는 절리와의 교선이 썩기파괴 발생가능 영역에 포함되어 썩기파괴가 발생할 가능성이 매우 높은 것으로 나타난다(Norrish and Wyllie, 1996). 또한, set1과 set2(N40W/83SW)의 절리군이 교차하는 교선은 썩기파괴 발생 가능영역에 매우 근접해 있어 썩기파괴가 발생할 잠재적인 가능성이 있음을 알 수 있다(그림 7). 평면파괴 발생가능성은 희박하나, 전도파괴는 N8E/82SE의 방향을 가지는 절리군의 존재로 부분적으로 불안정한 것으로 나타났다(그림 8).

그림 7. 안정성 해석 - 썩기파괴경우

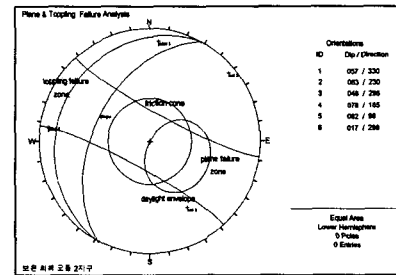
그림 8. 안정성 해석 - 평면 파괴 및 전도파괴 경우

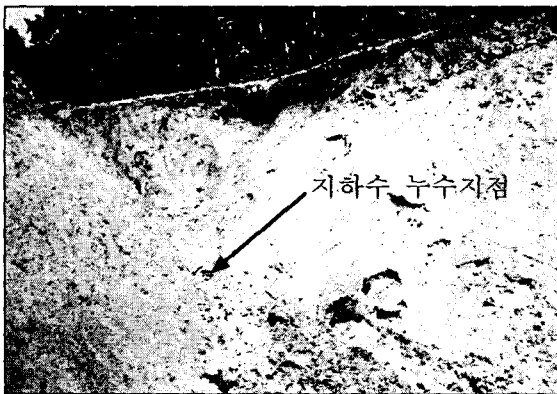
본역은 두 차례의 붕괴가 발생하였으며, 1차 붕괴는 70~80m 구간에서 절개면 상부(높이: 20~25m)는 원호파괴, 하부(높이: 5~20m)는 썩기파괴의 양상을 보이는 복합적인 형태의 붕괴가 발생하였다. 또한, 절개면 지하수 유로로 추정되는 상부 지점에서는 지하수가 지속적으로 누수되고 있는 상태였다(그림 9). 붕괴규모는 길이가 약 20m이며 폭 5m, 그리고 깊이는 4~5m 이다. 본 절개면의 1차 붕괴시에는 붕괴구간 우측에 발달하는 천매암층 내부의 대규모 단층면을 따라 붕괴가 발생하였다. 2차 붕괴는 1차붕괴 후, 강우에 의한 함수비의 증가로 인해 상부토층 자중이 증가한 것과 절개면 하부의 지지력이 손실되어 붕괴된 것으로 판단된다(그림 10).

그림 9. 붕괴구간 상부지점 현황 (1차 붕괴)

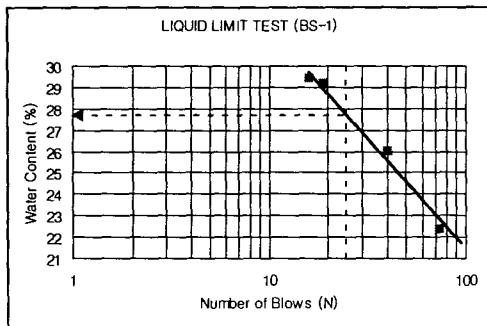
그림 11. 액성한계 시험결과 (BS-1)

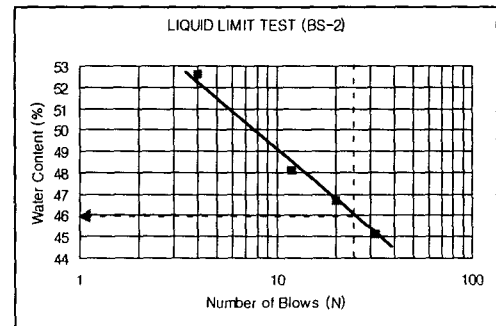
그림 12. 액성한계 시험결과 (BS-2)

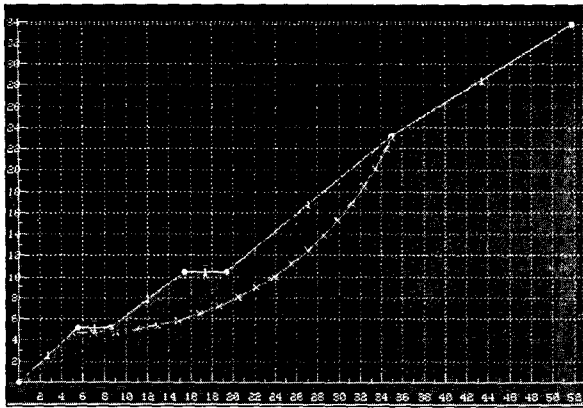
그림 13. 미붕괴구간(BS-1)의 건조상태 안정해석

안정성 해석 결과 안전율은 1.0 이하의 값을 가지며, 건조상태와 포화상태에서 모두 불안정한 것으로 나타나 추가붕괴의 가능성이 매우 높은 것을 알 수 있다. 또한, 두 지점의 안전율은 거의 유사한 값을 보이는 데 이는 두 지점의 강도정수 값이 유사한 것에도 상응한다. 상기의 결과로부터 알 수 있는 것은 두 지점은 강도 정수 및 안전율은 유사한 값을 가지는 것으로 나타났지만, 함수비의 차이로 인하여 붕괴발생 여부가 결정되었다는 것이다. 즉, 붕괴 지점의 BS-2 시료(ML)는 미 붕괴지점인 BS-1 시료(SC)보다 함수비가 크며, 또한 투수성이 불량하여 자체 중량이 증가, 천매암층 내에 발달하고 있는 단층면을 따라 상부 토층이 붕괴된 것으로 판단된다.

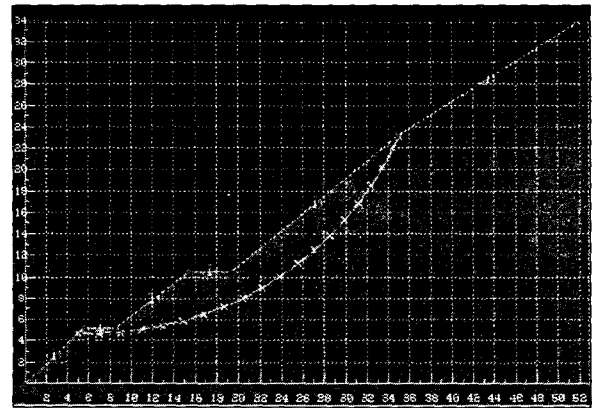
그림 14. 미붕괴구간(BS-1)의 포화상태 안정해석

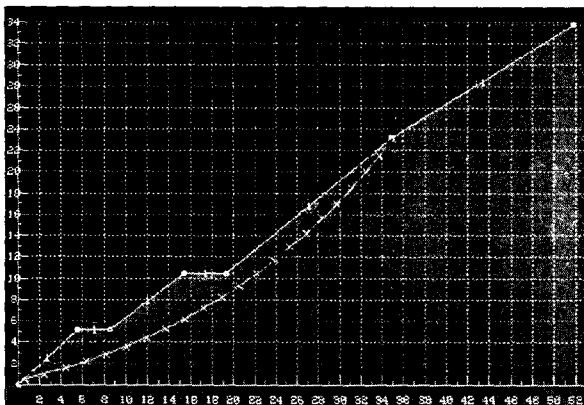
그림 15. 붕괴구간(BS-2)의 건조상태 안정해석

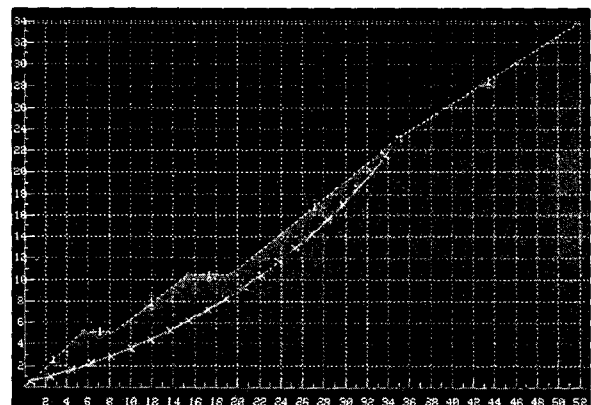
그림 16. 붕괴구간(BS-2)의 포화상태 안정해석
