수도권 전동차(1호선)의 운용환경에 관한 연구

A Study on the Operational Environment of KNR EMUs for the Line 1

김형진* 권성태** 서정원***
Kim, Hyeongjin Kwon, Sungtae Seo, Jungwon

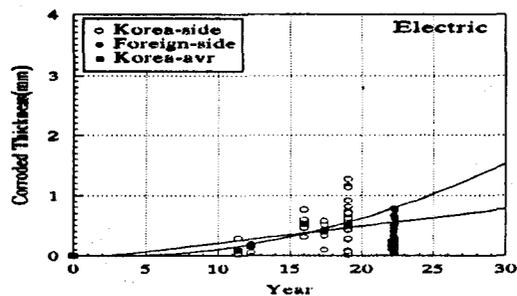
그림 2. 전동차 사이드실의 부식 측정결과

부식은 부재의 노후도와 직결되어 부재 수명 및 재질강도에 상당한 영향을 미치므로 구조물 설계시 종종 부식을 고려하여 over design하는 사례가 있다[2]. 따라서 본 연구에서는 부식의 영향을 분석하기 위해 초음파 두께측정기로 골조의 두께를 측정하여 측정 두께와 도면의 치수를 비교, 부식정도를 산정 하였다. 차량 노후도 조사 결과, 사이드실을 제외한 부위에서는 부식이 거의 없어 사이드 실에서 발생하는 부식만을 측정하였다. 그림 2는 부식측정 결과를 보여주고 있는데 사용연수 10년까지는 도장 막이 부식을 어느 정도 억제하였으나 10년 이후부터는 급격히 부식이 증가하였고 25년에 이르면 사이드실의 부식은 0.6~1.0mm까지 진전될 것으로 예측된다.

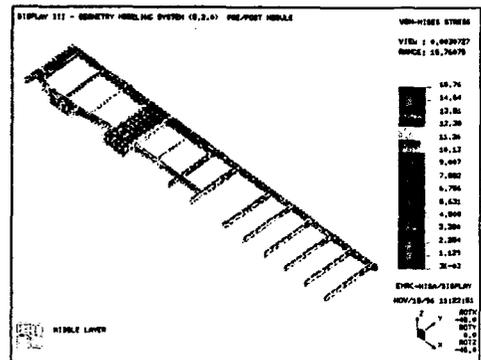
그림 3. 영차하중(55,680 Kg)이 작용할 때의 응력 분포

그림 3은 영차 하중(55,680 kg) 작용시 차체에 발생하는 응력 분포를 보여주고 있으며 그림 4는 하중조건에 따른 최대응력의 변화를 보여주고 있는데 모든 경우에서 최대응력은 보디볼스터와 센터 실이 교차하는 지점의 바닥 면에서 발생하였다. 영차 하중 작용시 이 부위에서 작용하는 응력은 15.76 kgf/mm²로 평가되었다. (그림 3, 5 참조).

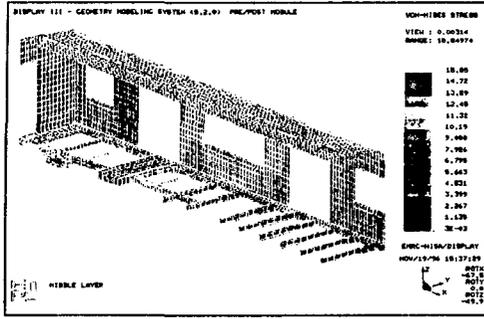
그림 6. 제작후 20년경과 전동차 차체의
응력 분포(영차조건 시)

그림 6은 부식을 고려하여 해석(영차 조건 시)한 것으로 제작후 20년을 경과한 차량에서 예상되는 부식을 감안하여 해석한 차체의 응력 분포이다. 사이드실에서의 부식만을 고려하였으므로 당연한 결과로 예상되었지만, 그림 7에서 나타나듯이 센터실보다 사이드실에서 작용하는 응력이 부식에 훨씬 민감함을 알 수 있었다.

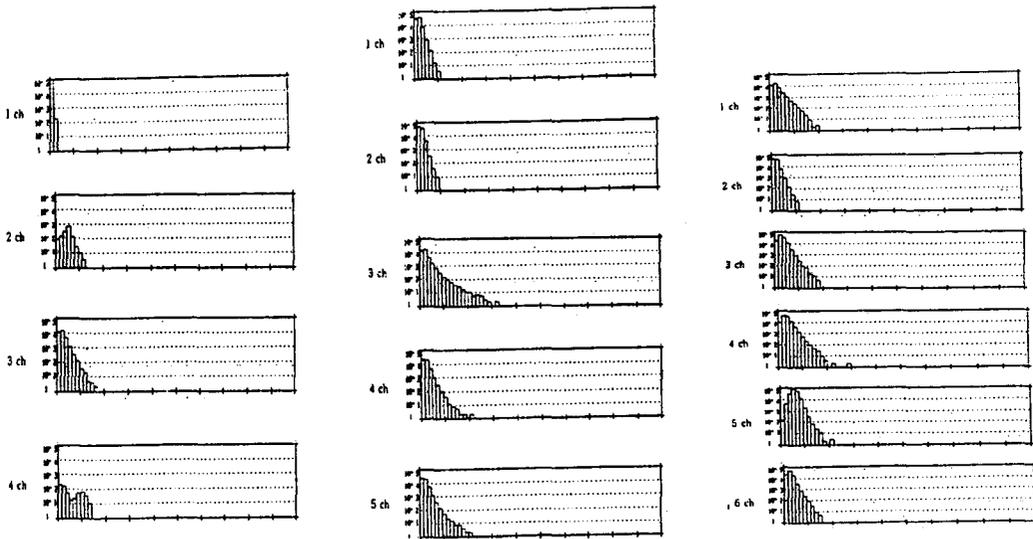
실차시험 분석결과 Tc차의 경우에는 센타프레이트 부위의 보디볼스터와 센터실이 교차하는 지점에서 2.0 kg/mm² 내외의 응력이 작용하였으며 크로스 빔에서는 거의 작용하지 않았다. M차도 Tc차와 같은 지점에서 3.0 kg/mm² 내외의 하중이 작용하였으며 이 지점은 정치시험에서도 가장 높은 응력(약 4.0 kg/mm²)이 작용한 부위로 전동차 차체 중에서 가장 취약한 부위로 판단된다. M'차의 경우에도 타 차종과 유사한 부위인 센타프레이트 부위에서 2.0 ~ 3.0 kg/mm² 내외의 하중이 작용하였다.

그림 11. Tc차의 동응력 발생 현황(공차조건)

그림 12. M차의 동응력 발생 현황(영차조건)

그림 13. M'차의 동응력 발생 현황(공차조건)
