기초앵커 불량시공에 따른 타워크레인 사고의 원인분석

이명구 · 노민래*

서울보건대학 산업안전과 · *한국산업안전공단 산업안전보건연구원

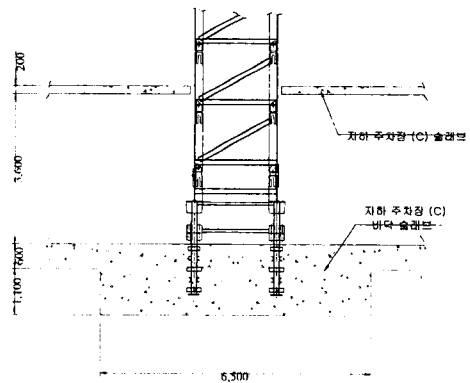
건설현장에서는 <그림 1>과 같이 타워크레인의 기초콘크리트를 지하주차장의 바닥콘크리트와 일체로 타설하였으며, 기초콘크리트에는 290HC(12ton)용 기초앵커를 매립하였고 앵커상부에 보조프레임을 용접한 후 HT380F(14ton)를 조립하여 사용하였던 것으로 확인되었다.

위의 상황으로 판단할 때 지하주차장을 건설할 때에는 290HC(12ton) 기종의 타워크레인을 설치하여 사용하려고 계획되었으나 그 이후 현장사정으로 인하여 HT380F를 설치하여 사용하였던 것으로 판단된다. 이러한 상황은 공사현 <그림 1> 사고 타워크레인의 설치 단면도장의 관리상 문제점으로써 발생할 수 있는 것으로 판단되며, 이미 타설한 기초콘크리트

를 해체하고 새롭게 HT380F의 기초앵커를 매립하는 데에는 큰 경제적인 손실을 초래하게 되므로 보조프레임을 사용한 것으로 판단된다. 사고 당시 타워크레인은 Anchor System이 없는 상태에서 마스트 14단 높이(설계상 자립고)로 설치 운용되고 있었다.

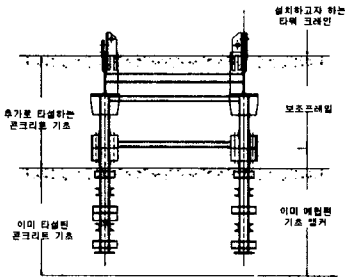
<그림 3> 앵커구조와 상부구조의 기중보정용 보조프레임

이러한 사항들을 검토하기 위해서는 보조프레임을 장치한 상태에서 전체 타워크레인을 모델링하고 구조 해석을 수행하여야 정확한 검토가 될 수 있으나, 이러한 불편함을 간단히 해결할 수 있는 방법은 <그림 3>과 같이 보조프레임의 부위에 콘크리트를 타설하는 것이다.

베이직-마스트의 바로 하부가 지점이 되기 때문에 상부에 설치하는 타워크레인의 원래 설계조건과 동일하게 되어 마스트의 높이에 따른 별도의 전체해석이 필요치 않게 되며, 보조프레임 앵커부재의 수평변위가 구속되게 되므로 편심하중에 의한 응력증가현상이 방지되어 축력에 의한 응력검토만 수행하여도 된다. 물론, 타워크레인의 전도에 대한 안전성을 검토하기 위하여 이미 타설한 기초콘크리트의 크기 및 넓이에 대한 검토가 수행되어야 하지만 보조프레임의 위치에 콘크리트를 별도로 타설하였기 때문에 콘크리트 구체의 자중이 증가하는 효과를 나타내게 되므로 전도에 대한 안전성이 증가하게 된다.

따라서 상기 2)와 같은 경우에 사용되는 보조프레임의 구조적 안전성과 타워크레인의 사용성을 충분히 확보하기 위하여 보조프레임 위치에 콘크리트를 타설하는 것이 바람직하다고 평가되며, 그렇지 않을 경우에는 별도의 전체해석을 수행하여 안전성을 검토하여야 할 것이다.

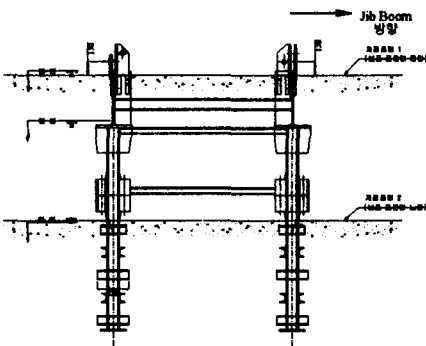
<그림 4> 기초앵커부위의 지점조건

대하여 각각 수행하였다. 보조프레임이 콘크리트에 매립된 조건은 보조프레임이 없을 때와 동일한 상태로써 사고 타워크레인 제작사의 설계조건과 동일한 조건이며, 이때의 지점은 HT380F 앵커부재의 위치가 된다. 보조프레임이 콘크리트에 매립되지 않고 지상에 노출된 조건은 사고당시의 설치상태와 동일한 것으로써 290HC의 앵커부재가 지점이 된다.

<표 1>은 설계기준에 적용되는 하중조건을 나타낸 것이며, 하중조건 16은 현장의 작업조건을 반영한 것이다. <그림 4>는 구조해석상 사용된 지점의 위치를 나타낸 것이며, <그림 5>는 주로 검토하여야 할 부위인 HT380F 앵커부재, 290HC 앵커부재 및 용접부의 절점번호와 구조해석상 사용된 국부좌표계를 나타낸 것이다.

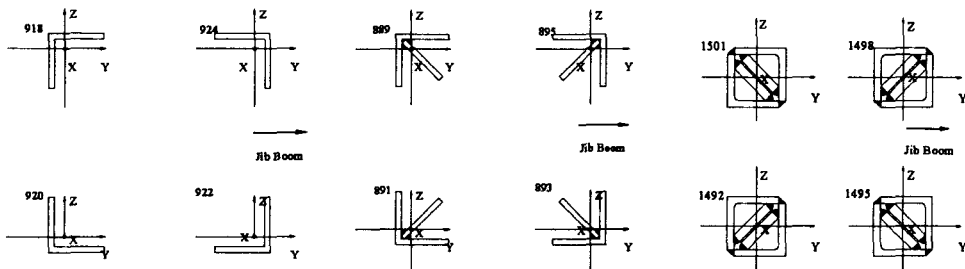
<그림 5> 기초앵커부위의 절점번호 및 국부좌표계

a) 단면 A (HT380F 기초앵커) (b) 단면 B (필렛용접부) (c) 단면 C (290HC 기초앵커)

사고의 원인이 되었던 보조프레임의 필렛용접부 구조는 축력, 전단력 및 휨모멘트가 동시에 작용하도록 설치되어 있다. 용접부의 목두께를 이음면에 전개하고 그 단면의 특성을 이용하여 용접부의 전단응력을 검토한 결과 용접부가 노출되었을 경우에는 모든 경우에서 공장용접의 허용전단응력인 800kg/cm^2 를 초과하는 것으로 나타났다. 대표적인 예를 <표 3>에 나타내었다.
