22.9kV 배전선로 주변의 지하 가스배관에 대한 교류부식 특성 연구

A Study on the AC Corrosion Characteristics for Underground Gas Pipeline near by 22.9kV D/L

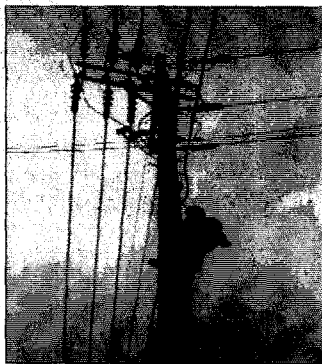
그림 7. 22.9[kV] 배전선 다중접지선의 접지전류 측정 장면

측정결과, 22.9[kV] 배전선 다중 접지선의 접지전류 값은 최고 77.3[mA]까지 측정되었다.

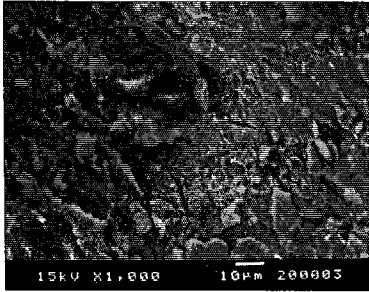
그림 10. 시편의 SEM 분석장면(실 사례)

그리고 코팅 결합부의 배관 모재 부식 형태가 검은 부식 생성물을 가지고 있고 쉽게 제거되지 않은 점으로 미루어 보아 앞의 실험실과 야외 실험을 통해서 확인된 AC 부식의 특징과 유사하였다. 그리고 최종적으로 부식 시편의 SEM 장비를 이용하여 분석한 결과, 교류부식의 특성인 부식생성물이 표면에서 발견되었다.

즉, 그림 10에서 보는 바와 같이 부식 생성물이 부식표면에 부착되어 있어 있고, 실험실에서 AC를 인가한 시편인 그림 11에서도 역시 비슷한 형태의 부식 생성물을 확인할 수 있었다. 그러나 DC가 인가된 시편에서는 그림 12와 같이 부식생성물이 거의 없었다.
