하나로 2차 냉각펌프의 고진동 해소방안

박용철*

The Solution of High Vibration of the Secondary Cooling Pump in HANARO

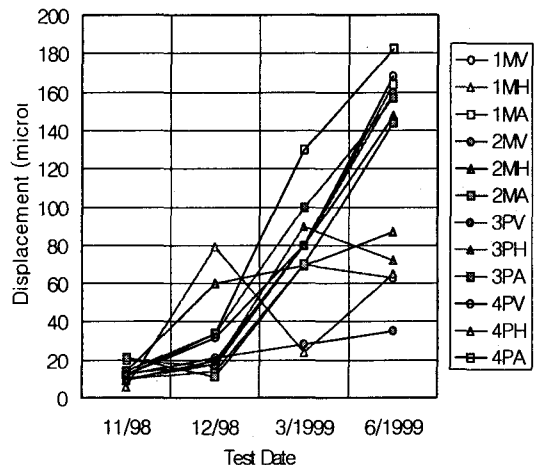
Fig. 1 Development of high vibration after replacing pump bearing

기계적 결함은 축이 휘거나, 베어링이 마모되거나, 커플링의 축정렬이 부적절한 경우이며 구조적 결함보다는 장시간 사용으로 오는 결함이다. 그래서 고진동이 발생하면 베어링을 교체하고, 커플링의 축정렬을 다시 하였다. 수리 후의 펌프 진동상태를 그림 1에 나타내었으며 측정위치는 모터 후단에서부터 펌프 후단까지 각 베어링에 대해 일련번호를 부쳐 수직, 수평 및 축방향으로 분류하여 각각의 측정위치를 정하였다.

그림에서와 같이 수리 후에는 허용기준을 만족하였으나 3개월 주기로 점검하였을 때 진동값은 점점 상승하는 경향을 보였으며 고진동으로 발전되었다.

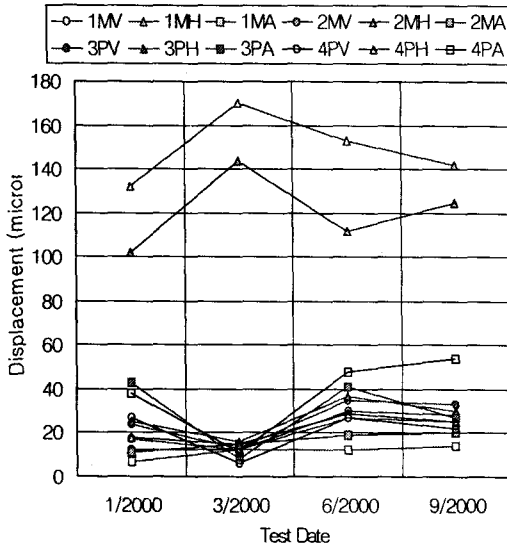
Fig. 2 Development of high vibration after replacing pump bearing, sleeve & wearing ring

그리고 그림 2와 같이 베어링, 슬리브 및 웨어링 링을 교체하여도 모터 전 후단의 수평방향 진동이 해소되지 않고 여전히 고진동 상태를 유지하는 경우도 있었다.

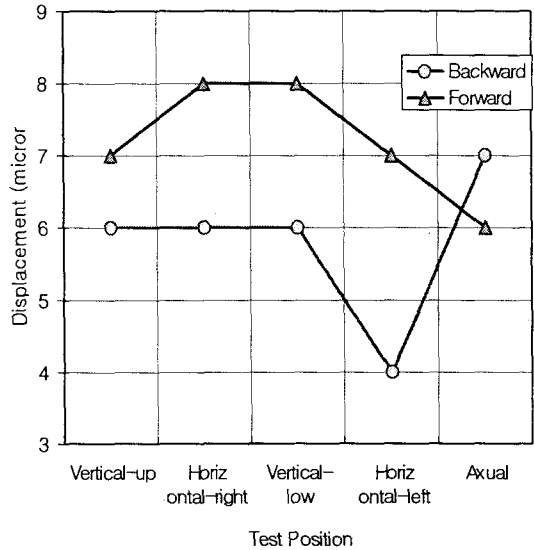
Fig. 3 Vibration of motor under unloading condition

그 외의 진동 요소로서 모터의 진동이 펌프에 전달되는 경우이다. 모터의 축이 커플링에 의해 펌프 축에 전달되므로 커플링을 해체한 상태에서 모터만 회전하였을 때의 진동을 그림 3에 나타내었다. 진동값은 대체로 낮게 유지되었으며 공급시의 모터 진동과 비교하였을 때 큰 변화를 발견할 수 없었다. 그래서 모터에 의한 진동이 있지만 고진동에 영향을 미칠 수준이 아닌 것으로 판단하였다.

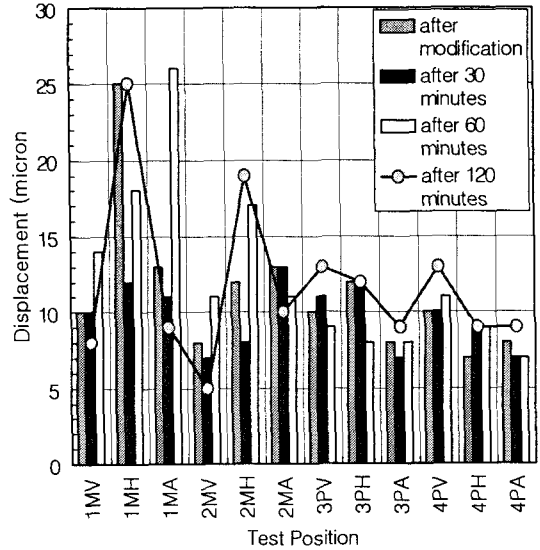
Fig. 6 Vibration after overhaul

펌프 측정렬 후 진동을 측정하였으며 모터 전 후단과 펌프 전 후단 베어링에 대하여 수평 수직 및 축방향으로 측정하였다. 진동상태가 완화되었기 때문에 일정간격의 측정보다는 시간을 늘리면서 변화추이를 관찰하기 위해 가동 후 10분, 30분, 60분 및 120분 간격으로 진동을 측정하여 그림 6에 나타내었다.

최대 진폭이 26미크론을 지시하여 기준치의 30%이하를 유지하였다. 대개 수리 후의 진동은 기준치를 만족하면 양호한 것으로 판정하나 몇 차례의 수리 경험에 따르면 평균 14개월 주기로 고진동이 발생하므로 사용 여유를 가지기 위해 기준치의 30%를 설정값으로 정하였다. 그림에서 적색으로 표시한 것이 2시간 후의 진동값인데 이는 설치 후 10분이 경과하였을 때의 값과 유사함을 보이고 있어 각 지점의 진동상태가 일정값에 근접하여 안정되어 있음을 알 수 있다.

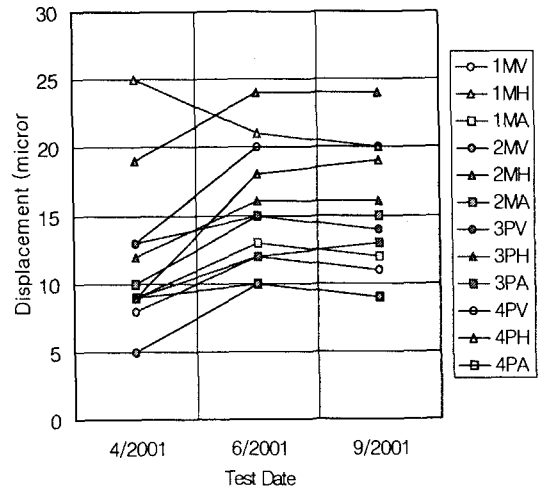
Fig. 7 Vibration of periodical test

고진동 재발을 조기 발견하기 위해 3개월 단위의 주기점진 자료를 기준하여 측정위치별 진동의 변화 추세를 그림 7에 표시하였으며 진동의 변화추세는 매우 안정적인 상태를 보였다. 수리 후 2개월이 지난 시점에 다소 진동값이 상향되었으나 최고값이 30 미크론을 상회하지 않고, 5개월이 경과한 시점에서도 진동값이 거의

변화 없이 일정값에 근접하여 매우 안정되었다.

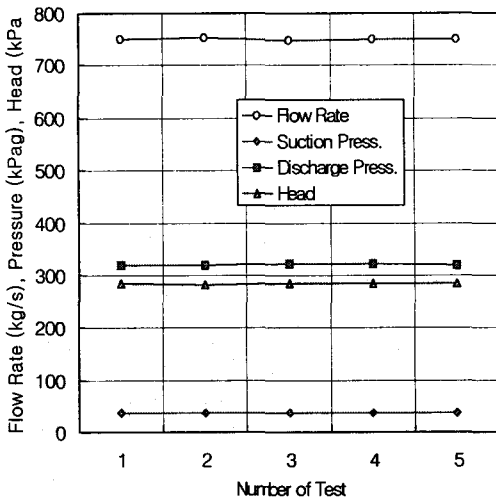
Fig. 8 Performance Test after overhaul

고진동 해소를 위해 회전차를 1 mm 두께로 가공하여 실제로 회전차 외경이 감소되었다. 이로 인한 펌프 성능상의 변화를 검정하기 위해 펌프 성능시험을 실시하고 그 결과를 그림 8에 나타내었다.

측정결과 평균 유량은 양정이 약 29m (285 kPag)의 수두일 때 750 kg/s를 나타내어 설계 유량 (540 kg/s @27.5 m 수두, 270 kPag)을 만족하였으며 회전차 동심교정으로 인한 회전차의 외경 변화가 펌프성능에 영향이 없음을 확인하였다.
