CMP 공정의 Defect 및 Scratch의 유형분석

Analysis on the defect and scratch of Chemical Mechanical Polishing process

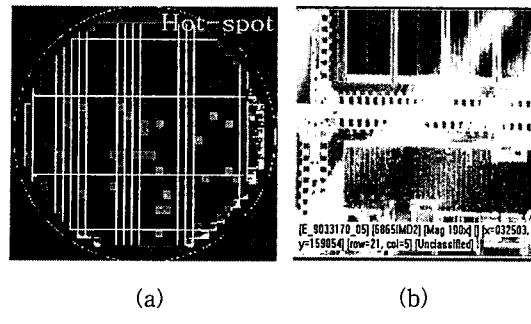
그림 2의 (a)와 (b)는 CMP 공정 후 패턴된 웨이퍼의 가장자리 및 칩 표면의 edge attack을 보인 것이다. 이 결함은 CMP 공정에서 자주 보이는 현상으로 육안으로도 충분히 구별할 수 있을 정도로 나타나며 한 개 또는 수 개의 edge attack은 연마된 웨이퍼의 가장자리에서 over-polishing에 의해 주로 발생하며, 이를 hot-spot라고 부른다. 그림

그림 2. 패턴된 웨이퍼의 가장자리와 칩 표면의 edge attack

Fig. 2. Edge attack of patterned wafer and chip surface

2(a)는 AIT 현미경으로 관찰한 웨이퍼의 표면 사진이다. 검은색으로 표현 된 곳은 무결합의 cell영역이고 하얗게 보이는 부분이 edge attack을 받아 결함이 발생한 영역이다. 또한 그림 2의 (b)에 보인 칩 표면 사진에서 알 수 있듯이 이러한 결함들은 금속 층 아래의 손상을 초래할 것으로 예측된다.

지금까지 CMP 공정 시 발생하는 결함들의 유형 및 발생원인에 대해 분석해 보았다. 이러한 결함들을 방지하기 위해서는 여러 가지 방법이 있는데, CMP 공정 후 침 표면에 나타나는 hot-spot나 edge peeling과 같은 edge attack은 DIW의 압력을 조절하여 해결할 수 있다. 또한 여기에 정제된 N₂ 가스를 침가했을 경우 edge attack 현상을 획기적으로 감소시킬 수 있다. 덩어리진 슬러리의 유입으로 인한 결함 및 스크래치들은 CMP 장비의 앞쪽에 POU(point of use)필터를 설치하여 응고된 슬러리 입자들을 여과시키는 방법이 있고, 이로써 해결이 안 되는 미세한 입자들을 위해 탈이온수 고분사법(DIW-HSB)을 이용한다면 이러한 문제점을 쉽게 해결 할 수가 있다. 현재 본 연구실에서 이 해결방안을 병행하여 연구 중에 있다. 본 연구 결과를 요약하면 다음과 같다.

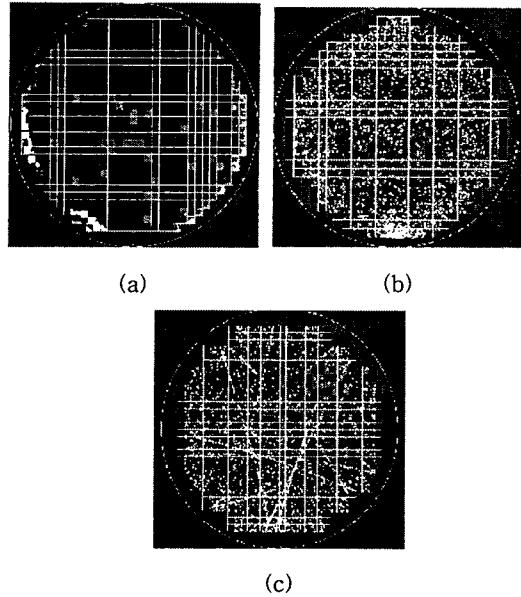
그림 3. 찢겨진 산화막의 결함 유형 (a) 가장자리 형 (b) 전면형 (c) star형

Fig. 3. Defect type of torn oxide (a) edge type (b) whole area type (c) star type

Torn oxide 결함은 moat 지역과 필드 지역의 경계지역에서 필드 위의 산화막이 뜯겨져 나가는 현상으로 그림 3은 각 결함들을 유형별로 나타낸 것이다. 그림 3의 (a)는 전형적인 torn oxide 유형으로 전체 발생의 80% 이상이 이에 해당되며 결함 밀도는 약 5%-10%정도이다. 대부분 dummy moat 지역에서 발생하며 cell 지역 침범 정도가 미약하여 소자 수율 측면에는 큰 영향을 주지 않는다. 그림 3의 (b)는 발생빈도가 그다지 높지는 않지만 edge형에 비해 필드지역 산화막이 뜯겨져 나가는 정도가 심하다. 결함 밀도는 10% 이상이며 액티브 지역에 발생되는 경우도 있어 소자 수율에 상당히 영향을 미친다. (c)는 (b)와 비슷한 양상으로 가장자리보다는 필드지역의 손상이 심하며, 발생지역이 규칙적이지 않고, 방향성을 가지고 있다. torn oxide는 scratch처럼 보이며 polishing 하는 동안 particle이 원인이 되어 발생하는 것으로 추정된다.

1. STI-Fill의 두께가 낮으면 트랜치 위의 예리한 산화막 모서리가 CMP 연마 동안 압력을 받아 뜯겨져 나가 산화막 결함이 증가할 것이므로 가능한 한 STI-Fill의 두께를 높게 하여 산화막 모서리가 안정적인 구조를 갖도록 한다.

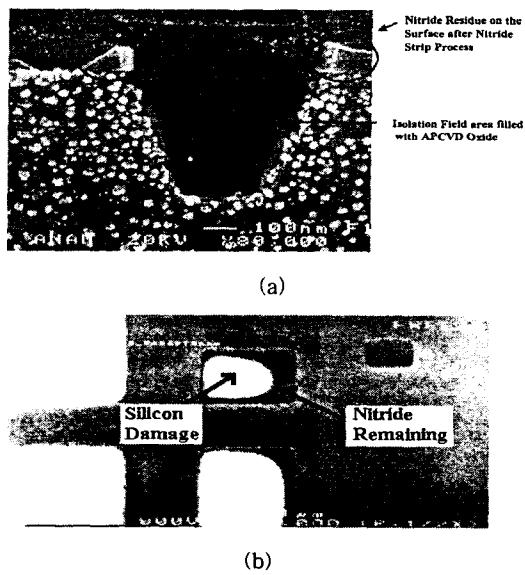
그림 4. 질화막 잔존물의 SEM 사진 (a) 모트 표면 위 (b) 손상된 산화막의 표면

Fig. 4. SEM photograph of nitride residue (a) on the moat surface (b) surface of damaged oxide

CMP 공정 진행 시 적절한 연마 정지점을 찾는 것이 중요한데, 질화막 위의 산화막을 충분히 연마하지 못하고 산화막이 잔존할 경우, 후속 공정인 질화막 식각 시 산화막이 capping 층으로 작용하

여 질화막 식각을 방해한다. 또한, 과도한 연마를 할 경우, 활성영역에 손상을 입하게 된다. 그림 4의 (a)는 질화막 스트립 공정 후의 모트 표면 위 질화막 잔존물의 수직 단면 SEM을 보인 것이다. STI 트랜치의 깊이가 4000 Å이고, 트랜치 영역은 APCVD 산화막으로 채워져 있으며, 질화막 잔존물이 남아 있는 것을 볼 수 있다. 그림 4의 (b)는 CMP 후의 웨이퍼 표면의 SEM 사진을 보인 것으로 뒤에서 설명할 산화막 손상과 질화막 잔류물이 뚜렷이 관찰되고 있다.

2. 트랜치 깊이가 낮을수록, CMP 두께가 클수록 질화막 잔류물이 생성이 쉬운 반면에, 트랜치 깊이가 높으면 과도 연마에 의해 실리콘이 손상되기 쉽다.

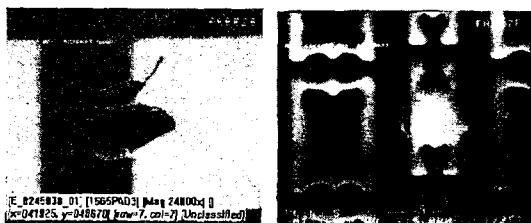
그림 5. CMP 공정으로 인하여 손상된 활성영역의 SEM 사진

Fig. 5. SEM photographs of damaged si active region due to CMP process.

그림 5는 CMP 공정 시 발생한 손상된 활성영역의 SEM 사진을 보인 것이다. 활성영역에 손상을 주는 요인으로는 연마 균일도에 문제가 있는 경우, 슬러리가 응결되어 웨이퍼 표면을 연마하는 경우, 패턴 자체가 불안한 moat 구조를 갖고 있는 경우, 그밖에 소모성 부품들의 손상으로 인하여 웨이퍼에 많은 손상을 주기도 한다. CMP 공정 시 활성영역의 손상은 torn oxide와는 달리 발생 메커니즘이 틀린 defect로 아직 정확한 원인이 밝혀지지 않고 있다. 다만 하지박막의 불안정한 상태가 원인으로 작용하여 CMP에서 압력을 가할 때 발생한 것으로 추정된다. 이 결함을 SEM으로 분석한 결과 질화막 moat 아래 액티브 지역이 영향을 받아 소자에 막대한 영향을 줄 것으로 예상된다.

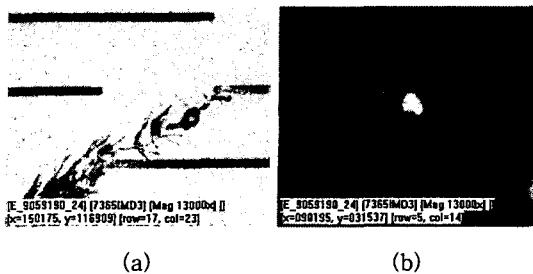
그림 6은 AIT 혈미경으로 확대하여 본 웨이퍼의 표면 사진이다. 그림 6의 (a)는 생선뼈(fish bone) 모양으로 긁고 지나가는 마이크로 스크래치에 의한 금속 잔존물이 브리지 현상을 초래한다. 또한 그림 6(b)에서는 금속 배선 바로 옆에 형성된 침목(stringer) 현상으로, 이러한 결함들은 후속 공정인 post-CMP 세정 공정 동안 갈라진 틈(crack)을 통해 케미컬들이 하부에 있는 금속 박막층으로

그림 6. AIT 현미경을 사용하여 확대한 웨이퍼 표면의 마이크로 스크래치 사진. (a) 금속 브릿지, (b) 침목.

Fig. 6. Micro-scratch photograph of wafer surface expanded using AIT microscope.
(a) metal bridge, (b) stringer.

침투해 들어가 부식되는 등 활성영역에 악영향을 끼친다. 이러한 결함들이 발생하는 원인은 슬러리 공급 파이프 속에 정체되어 있던 슬러리들이 응고되거나 덩어리진 채로 공급되어 마이크로 스크래치를 유발한다. 이를 해결하기 위해 연마기 바로 앞단에 POU(point of use) 필터를 사용함으로써 어느 정도 개선된 효과를 얻을 수 있었다[6]. 이러한 방법으로 해결이 안 되는 미세한 슬러리 입자들은 탈이온수 고분사법(DIW-HSB)을 이용하면 쉽게 해결할 수 있다[7].
