아파트에서의 낙뢰피해 현황과 원인 분석

(The Current Status and Cause Analysis of Lightning Damages in Apartments)

대한주택공사 주택연구소
(Ki-Hong Lee · Seong-Doo Choo)

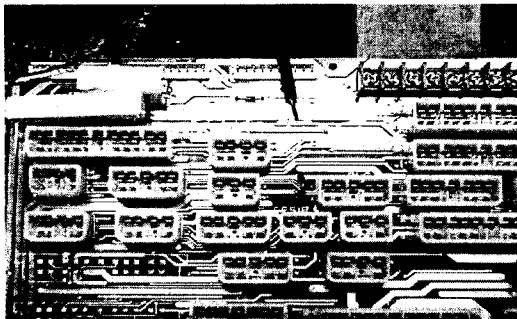
현장 조사 결과, 대부분 전원공급선에 의해 낙뢰찌지가 침입하고 그 피해 양상은 그림 3~그림 4와 같이 전원공급선의 소손, 제어부품의 파손 등으로 나타났다. 인터폰설비의 계통은 대부분 제어신호선으로 구성되어 있으며 그림 4와 같이 경비실의 모기와 세대 내의 비디오폰이 각각 전원에 연결되어 있다.

그림 3. 낙뢰피해를 입은 승강기 기관(1)
Fig. 3. The Elevator control circuit Damaged by Lightning surge(1)

되는 부품들이나 회로가 고장나는 것으로 분석되었다. 따라서 공동주택에서 낙뢰피해를 저감하기 위해서는 전원선에서 낙뢰찌지를 억제할 수 있는 방안이 필요한 것으로 분석되었다.
