무령왕릉보존에 있어서의 지질공학적 고찰

서만철, 최석원, 구민호
공주대학교 지질환경과학과
충남 공주시 신관동 182, 314-701

ABSTRACT

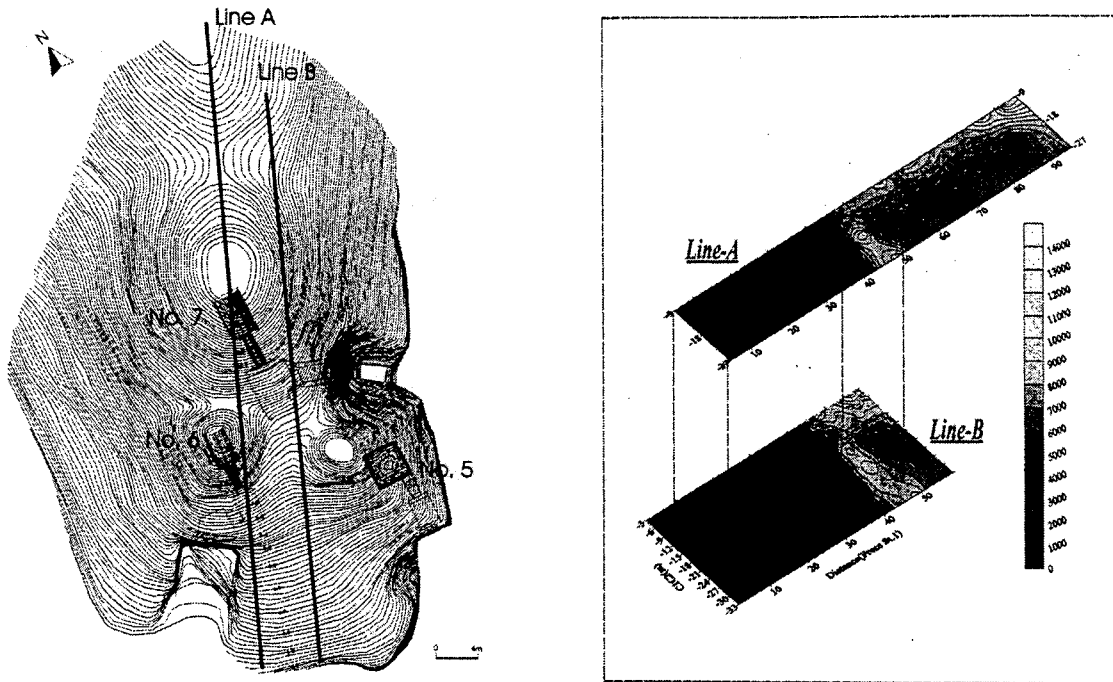
Fig. 2 송산리 고분군 전기비저항 탐사 축선도 및 전기비저항 분포도

비저항분포자료는 백제시대 고분축조당시의 절개지 경계부를 명확하게 보여주고 있다. 기존 지반의 경우 비저항의 크기가 표층부의 경우 1,000 - 1,500 ohm-m의 범위를 보이는 반면 고분축조부지의 경우 200 ohm-m이하의 저비저항치를 보이고 있다.

비저항의 분포로 확인된 기존 지반의 지역에서는 자연전위 값도 매우 낮다. 즉 자연전위의 분포로 부터도 기존지반과 절개부분을 확연히 구분할 수 있는데, 기존 지반의 경우 0 ± 3 mv/m의 매우 낮은 전위차를 보이고 있는 반면 고분축조부지의 경우 $-20 - 30$ mv/m의 상대적으로 월등히 높은 전위차를 보이고 있다. 이는 기존지반의 경우 상대적으로 높은 밀도, 낮은 순분함량등으로 인하여 높은 비저항치를 가지므로 자연전류가 매우 미약하게 흐르는 반면, 고분축조부지의 고분축조후 흙을 채운경우는 밀도가 낮고, 수분함량이 상대적으로 많은 토양이므로 자연전류가 많이 흐를 수 있기 때문으로 해석된다.

전기비저항 및 자연전위분포로 볼 때 고분축조를 위하여 절개했던 부분이 남북방향으로 약 35 m 정도이었음을 알 수 있다. 비저항 및 자연전위등으로부터 원래의 지반과 고분축조를 위해 굴착한 부분을 정확히 구분할 수 있다는 사실로 부터 과거 백제시대 고분축조의 방법에 관하여 추정을 할 수 있을 것으로 사료된다. 두 부분의 지반의 매질이 확연히 다르다는 것은 고분축조가 동굴을 파서 그 내부에 축조했다기 보다는 전체 축조부지를 절개하여 평탄화한 후 모형을 만들어 축조하고 그 후에 다시 파낸 암석부스러기 및 흙을 채워 원래 지형을 복원하였을 것으로 해석된다. Georadar 탐사결과 5호분 현실 중앙의 동남쪽에 누수방지층이 심하게 파손되어 있는 것으로 나타났다. 이들 파쇄대를 따라 강우가 직접 현실 내부로 누수되는 것으로 판단된다. 또한 7호분의 연도 천정부와 6호분의 현실 천정부에서도 누수방지층이 파손되어 있는 것으로 판단된다.

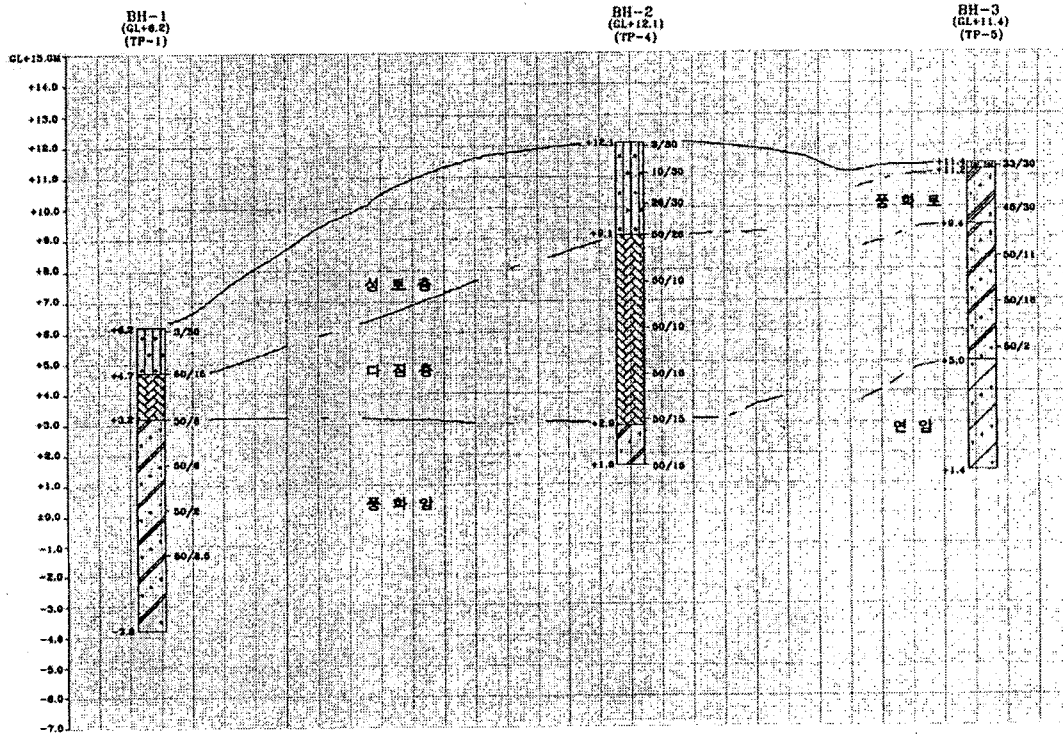
Fig. 3. 송산리 고분군 지반 단면도

- 盛土層 : 古墳 發掘後 復原과정에서 形成된 最上部 피복층으로 입도는 통일분류법상 점토질모래(SC)~실트질모래(SM)으로 構成. 층후는 0.2~3.0m. 갈색 습윤한 狀態. N치는 3/30~26/30으로 매우 느슨하거나 보통조밀한 상대밀도.
- 다짐층 : 과거 고분형성과정에서 형성된 다짐층으로 추정 입도는 실트질모래, 각력암편등으로 구성된 SM~SW. 암편은 각력암, 집괴암, 응회암질 등의 화산쇄설성암편으로 構成. 岩構造의으로 볼 때 原地盤의 構造와 매우 유사하여 구분이 다소 곤란. 층후는 1.5~6.2m. 담회색, 갈색, 적갈색으로 다양하며 습윤한 상태임. N치는 50/26~50/10로 매우 조밀한 상대밀도.

- 風化土層 : 原地盤의 完全風化帶(Completely weathered : CW)層. 原岩組織이 觀察됨. 構成岩은 火山성 각력암, 집괴암, 응회암으로 구성. 입도는 SM~SW. 층후는 1.8m. 담회색, 갈색, 적갈색을 띠며 습윤한 狀態. N치는 48/30으로 조밀. 試錐時는 모두 실트질 모래입도로 分解되어 採取됨.
- 風化岩層 : 原地盤의 中間풍화대층(CW~HW)으로 原岩組織이 觀察됨. 構成岩은 風化土層과 同一하며 입도는 SM~SW에 해당됨. 風化土層과는 50/15~11를 基準하여 區分하며 층후는 4.4m이다. 색은 岩質에 따라 갈색, 담회색, 담회색, 담자색을 띠며 습윤한 狀態임. N치는 50/16~50/2로 매우 조밀한 상대밀도. 試錐時 실트질 모래로 分解되어 採取됨.
- 軟 岩 : 풍화정도는 中間정도 風化(Moderately weathered : MW). 構成岩은 風化土, 風化岩과 동일한 火山성쇄설암이며, 일부 구간은 암편코아로 採取됨. 코아회수율(TCR)은 10~35%로 저조하며 RQD=0으로 극히 불량.

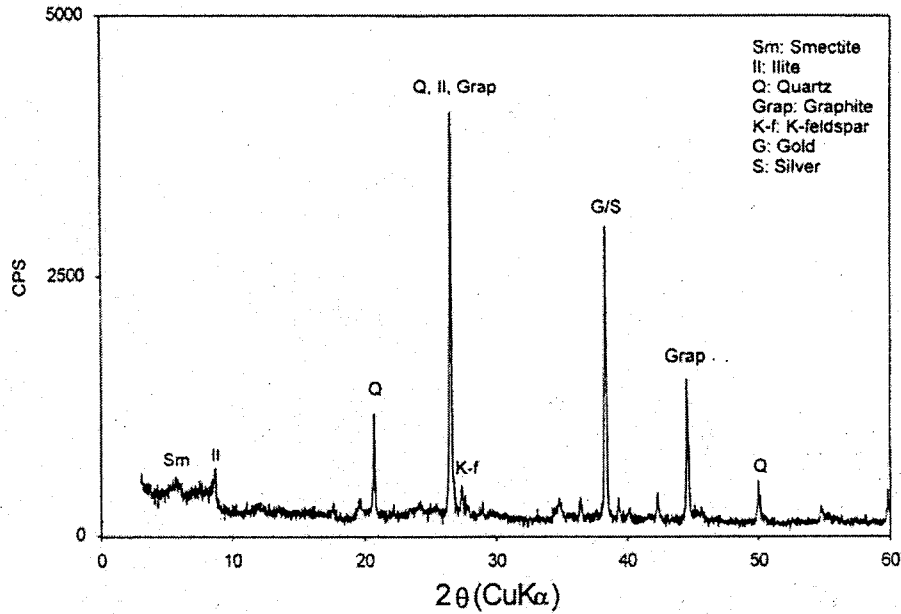
Fig. 4. 성토층 토양의 X선 회절도

고분군 지역의 토양특성을 살펴보기 위하여 고분군 지역에서 3공을 시추하여 토양표품을 얻어 화학분석, X선 회절분석, SEM사진분석 등을 실시하였다. 그 결과 시추공 BH-1과 BH-2의 성토층에서만 스멕타이트가 산출되었고, 나머지 3공에서 산출되는 모든 층의 광물들은 석영, 흑연, 정장석, 금, 은 및 일라이트로 모두 같은 종류였다. 따라서 성토층의 토양을 어떻게 조성하였는지 검토할 필요가 있다. 스멕타이트와 함께 고분군 지역에 영향을 줄수 있는 특성을 가진 점토광물로는 일라이트가 있다. 이러한 점토광물은 저장도, 고민감성, 고압축성과 다양한 팽창성 때문에 중요구조물, 정밀도를 요하는 구조물, 배수로를 필요로하는 계획에서는 반드시 제외되어야 한다. 만약 이러한 토양을 사용하려면 특별한 물질이나 기술이 필요하므로 계획, 설계, 구조에 필요이상 의 일차경비를 들이며 작동이나 유지비 등의 이차경비에도 상당한 문제가 따른다.

빗물받이 등의 특별설계를하여 피해를 최소화하여야 한다. 또한 다짐층과 성토층등에서는 스펙타이트와 같은 점토광물은 제거되도록 설계하여야 할 것이다.

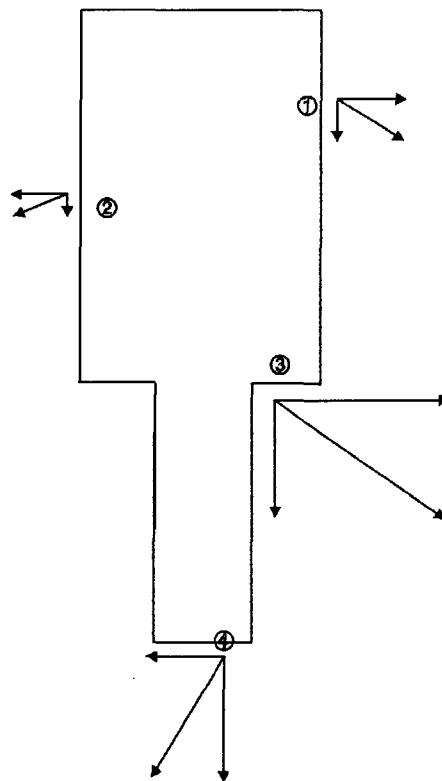
Fig. 5. 무령왕릉 벽체의 연간 운동 vector (96. 10. 1 - 97. 9. 30)

고분벽체의 거동상태를 계측한 결과 무령왕릉 현실 동측벽은 현실안쪽으로 우기와 건기에 각각 2.95 mm/myr, 1.52 mm/myr의 거동을 보여 지하수유입에 의한 지반의 약화로 인하여 건기보다 2배 정도 거동하는 양상을 보인다. 또한 서측벽 역시 현실 안쪽으로 1.42 - 0.17 mm/myr 거동한다. 한편 연도 입구의 호벽은 건기에 전실쪽으로 0.43 mm/myr, 연도쪽으로 2.05 mm/myr의 거동을 보여 무령왕릉에서는 가장 심한 거동을 보이고 있다.

1996년 10월 1일부터 1997년 9월 30일까지 1년간 무령왕릉의 벽체거동양상은 전반적으로 남쪽 방향성분이 우세하다(서만철,1997).

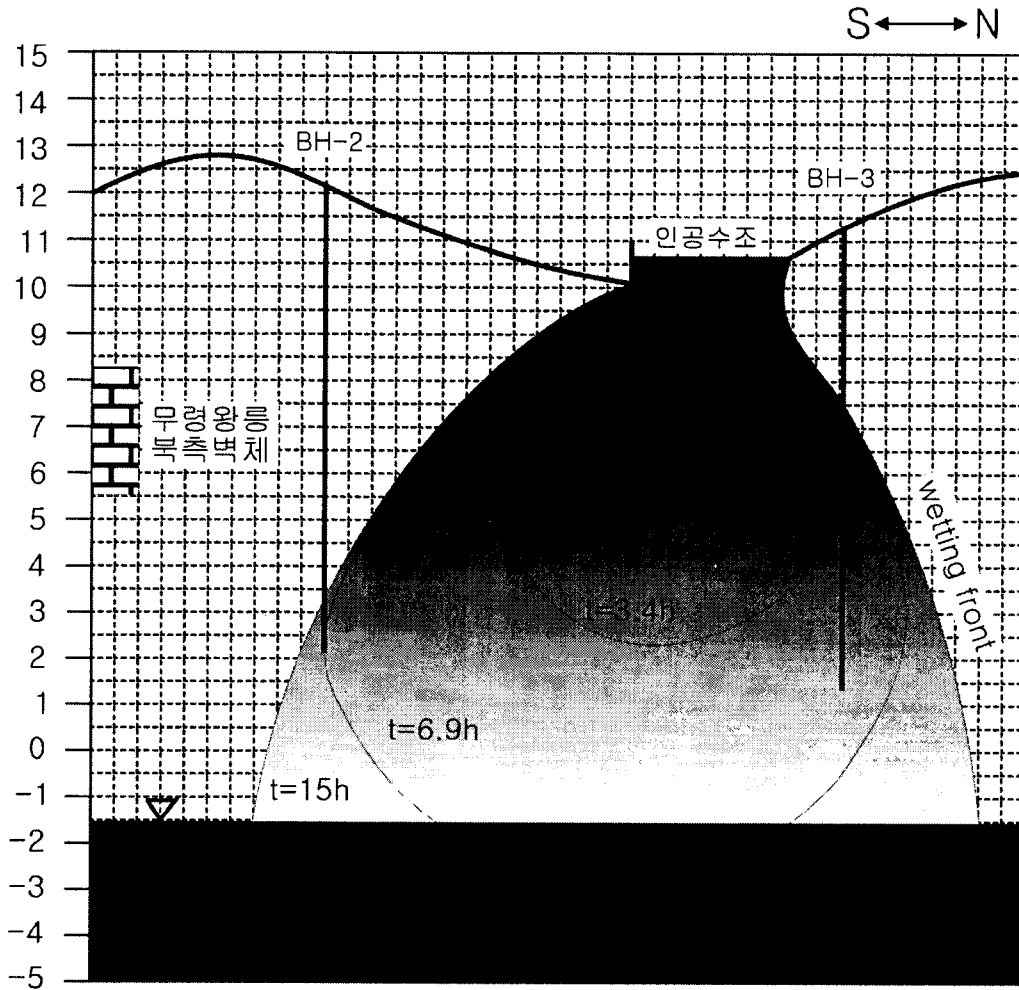
Fig. 6. 송산리 고분군 인공함양시험에 의한 Wetting Front 단면도

- 불포화대에 시추된 BH-2, BH-3에서 투수시험을 실시하였다. 고분군 축조 과정에서 만들어진 다짐층(BH-2)의 투수계수가 풍화암과 연암으로 구성된 원지반(BH-3)보다 투수계수가 작으며, 이는 1997년 4월부터 9월까지 두 공에서 관측한 수위변화 특성과 일치한다.
- 고분군 북측 능선에 수조를 설치하고 소방차를 동원하여 인공함양시험을 실시하였으며 시험 결과는 다음과 같다.
 - 함양율의 변화로부터 계산된 원지반의 투수계수는 $2.2 \times 10^{-4} \text{ cm/sec}$ 이다.
 - 시험 시작 후 약 15시간이 경과한 후부터는 비교적 일정한 함양율을 보여 wetting front가 수직적으로는 지하수면에 이르렀으며, 수평적으로는 더 이상 진행하지 못하는 것으로 판단된다. 즉 이 시간 이후로는 지층의 압력수두가 정상 상태(steady state)에 이르러 비교적 일정한 함수비를 유지하는 것으로 추측된다.
 - 함양시험 동안 7호분 내부에서 누수현상을 관측할 수 없었다.
 - 3개의 시추공에서 측정된 수위 자료로부터 wetting front의 변화를 도시하였으며 고분군과는 4 m 이상의 거리에 위치하는 것으로 나타났다.
- 함양시험에 의해 포화대로 유입된 물은 BH-1에서의 EC와 산소동위원소비의 변화를 통하여 확인할 수 있었다.
- 이상의 실험을 종합할 때 고분군 누수현상의 주된 원인은 고분군 상부에 설치된 누수방지층

에 균열이 발생하여 제 역할을 하지 못하기 때문인 것으로 판단된다.

- 따라서 누수 대책으로는 트렌치에 의한 유도배수시설보다는 효과적인 누수방지층의 보강이 더 시급한 것으로 판단된다.

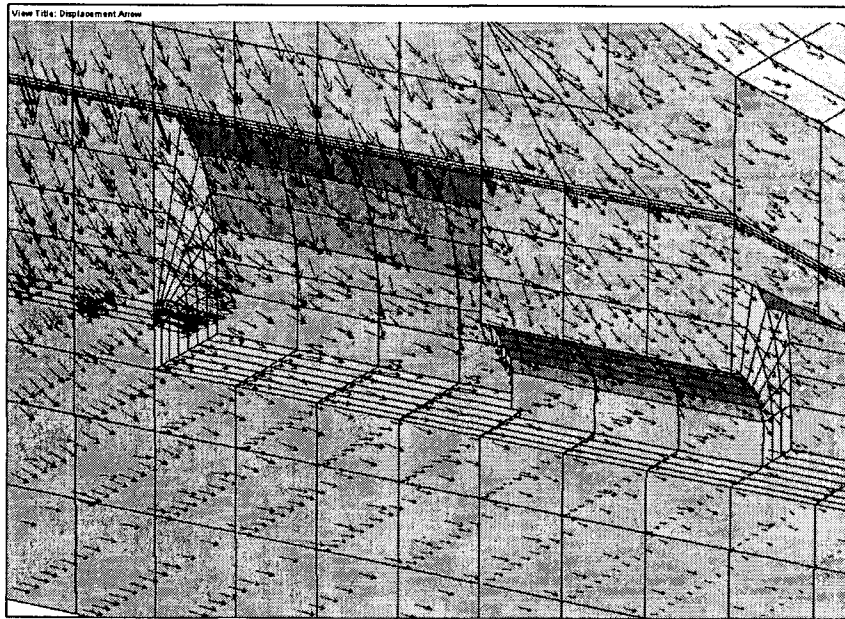
Fig. 9. 무령왕릉 변위의 방향과 크기

고분 상부의 모든 구조물은 고분 전체에 사하중으로 작용하므로 천정부와 내벽에서 침하와 변위를 야기시켰으며, 또한 지속적인 강우침투와 배수불량으로 주변지반 및 내벽의 함수비가 증가된 것으로 보인다. 발굴 후 석실내부까지 뺏어있던 식물의 뿌리를 완전 제거함으로써 침투수의 제거기능을 감소시키고, 뿌리 주변의 부간극압의 제거로 지반의 강도가 감소한 것으로 판단된다. 또한 누수로 인한 함수비의 증가는 자중의 증가와 강도의 저하를 의미하고, 이로 인해 천정부와 내벽의 변위를 가중시켰다. 봉분의 중심이 석실의 북동쪽에 위치하고, 입구부의 조성으로 인한 토압의 경감으로, Fig. 9와 같이 전체적으로 남쪽 방향으로 변위가 발생하였다.

각 단면에서 현재상태의 변위 경향을 분석하여 보면, 횡방향 변위는 주로 석실의 좌우에서 석실 내부방향으로 발생하는 것으로 나타났으며, 동쪽 내벽 중앙(Point 4)의 최대 수평변위량은 13.2 mm 발생한다. 또 하나의 주된 변위는 석실의 상부에서 하방향 수직변위가 일어남을 보여주고 있으며, 천정부(Point 2)의 최대 침하량은 34.3 mm가 발생하였다. 또한 석실의 아랫부분은 석실의 형성으로 인한 하중 제거효과로 변위가 거의 없고, 바닥면에서는 약간의 rebound현상도 나타나고 있다. 석실 주위에서 전반적으로 남향의 종방향 변위가 일어남을 보여주고 있으며, 특히 입구부분의 구조물 조성으로 인해서 고분의 입구부와 북쪽 벽면의 변위가 크게 나타났다.
