# 공동주택 하자사례 분석에 관한 연구

## The Study on Case Analysis of an Apartment House Defects

이희두\*    이해진\*\*    김진호\*\*\*    임남기\*\*\*\*  
Lee, Hee-doo    Lee, Hea-jin    Kim, Jin-ho    Lim, Nam-gi

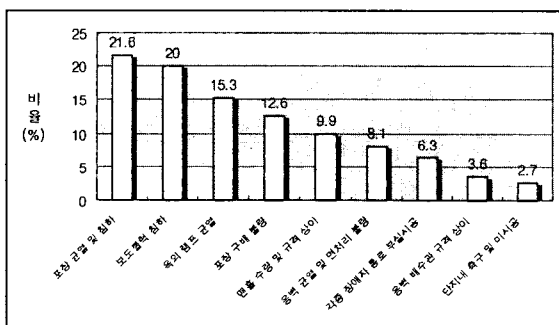
그림1. 토목공사 하자

공통적으로 나타나는 토목공사의 하자항목별 비율은 다음 그림1과 같다. 포장균열 및 침하가 21.6%로 가장 높게 나타났고, 단지내 보도블록 침하, 옥외램프 균열 등의 3가지 하자가 전체의 60%에 이르는 것으로 나타났다. 이러한 하자는 아파트의 기초는 파일로 시공하고, 이동통로 및 램프는 성토지반에 설치함으로써 침하에 의해 균열이 발생하게 된 것으로 판단된다.

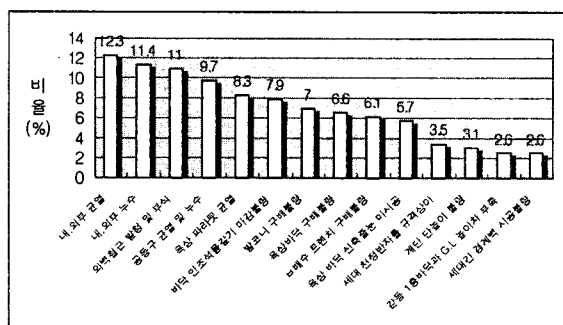
그림2. 건축공사 하자

공통적으로 나타나는 15개 건축공사 하자항목별 발생비율은 그림2와 같다. 하자의 주요요인을 분석해보면 15개요인중 상위 3/1항목이 콘크리트의 균열 및 누수 또는 철근의 발청과 관련되어 있으며, 그 비율 또한 대부분이 내·외부 균열에 의한 누수, 외벽철근 발청 및 부식, 옥상 파라펫의 균열로서 전체 하자중 50%를 초과하고 있었다. 따라서 건축공사에서 가장 큰 비중을 차지하는 철근콘크리트구조의 균열에 대한 원인과 방지대책에 관련된 연구자료를 적극 활용한다면 하자저감에 크게 유효할 것으로 사료된다.

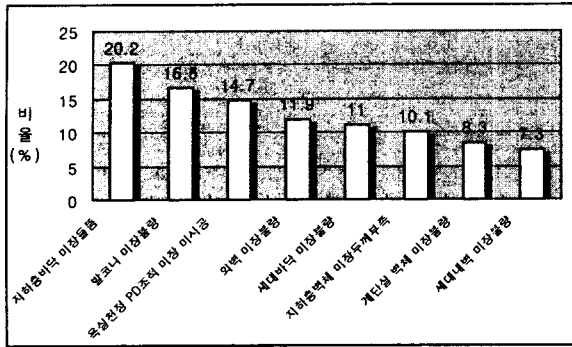
그림3. 미장공사 하자

건축공사의 하자항목중 미장공사의 하자항목별 발생비율은 그림3과 같다. 미장공사시 나타나는 하자는 들뜸, 평활도 미흡, 시공누락, 두께부족이 주요요인으로 조사되었다. 이러한 하자는 기능 인력의 미숙과 의식부족 그리고 기술자의 기술력 부족과 감독부실이 주 원인으로 판단된다.

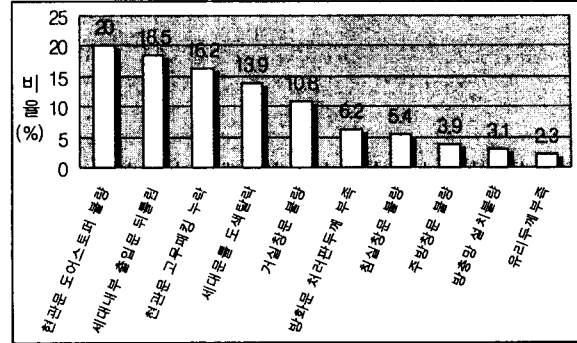
그림4. 창호공사 하자

건축공사의 하자항목중 창호공사의 하자항목별 발생비율은 그림4와 같다. 현관문 도어스토퍼 불량률이 높은 비율을 나타내었고, 세대내부의 출입문 뒤틀림, 현관문 고무패킹 누락, 세대문틀 도

색탈락, 거실창문 불량 등의 순서로 나타났으며, 이들 5가지 항목의 구성비율이 80%에 이르고 있으므로 이 항목들은 집중관리 한다면 하자저감에 유효할 것으로 판단된다. 또한 창호는 사용자가 빈번하게 직접 사용하므로 그 기능에 따라서 건물의 성능에 대한 평가가 달라지므로, 4) 정확한 재료, 구조방법 및 부속품의 선정과 정밀한 시공이 요구되며, 전문시공자의 적절한 관리가 하자를 방지하는데 있어 가장 중요한 인자인 것으로 사료된다.

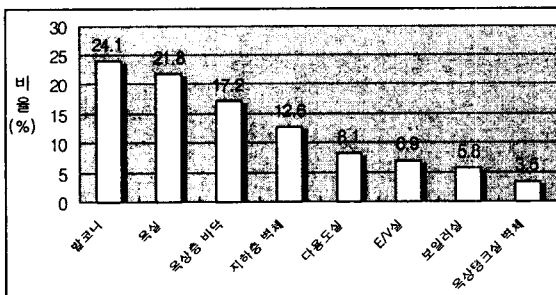
그림5. 방수공사 하자

건축공사 하자항목중 방수공사의 하자부위별 발생비율은 그림5와 같다. 발코니 부분의 방수불량률이 가장 높고, 옥실, 옥상층 바닥, 지하실 벽체 등의 순서로 나타났으며, 이들 4개 항목의 구성비율이 80%를 초과하고 있었다. 이러한 하자의 원인으로서는 관공사의 35%정도로 낮게 책정된 시공단가가 시공부실의 가장 큰 것으로 조사되었다. 부위별 하자원인을 살펴보면 발코니의 경우 바닥이 실외의 캔틸레버 부위와 실내와의 조인트 부위의 크랙에 의한 누수와 루프드레인 처리부실, 옥실의 경우 바닥과 벽체 조인트 부분의 처리미흡, 옥상층 바닥의 경우 쉬트방수의 재료적인 하자과 신축줄눈 시공시 기계커팅 후 코킹처리에 따른 줄눈자체의 신축이완 능력부족 그리고 지하실 바닥의 경우 낮은 단가책정으로 인해 라이닝 공법보다는 하드너 공법의 선택이 가장 큰 방수상의 하자를 많이 일으키는 것으로 나타났다.

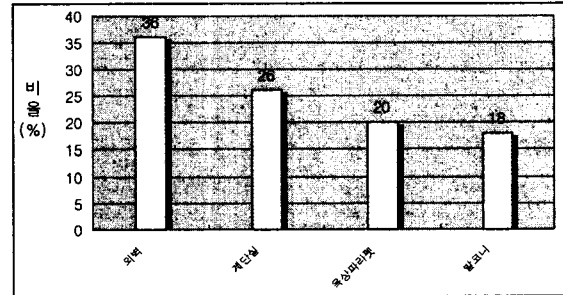
그림6. 도장공사 하자

건축공사의 하자항목 중 도장공사의 하자부위별 발생비율은 그림6과 같다. 도장공사는 일반적으로 얼룩이나, 백화현상이 하자대상이 되는데 부위별로는 외벽에서의 하자 비율이 가장 높게 나타났다. 이는 외기에 접한 외벽에서는 도장면이 수분, 습기, 온도의 영향을 받아 건조직후 안개가 피어오르듯이 희게 바래지는 현상이 발생하여 얼룩이나 백화로 발전하기 때문인 것으로 나타났다.

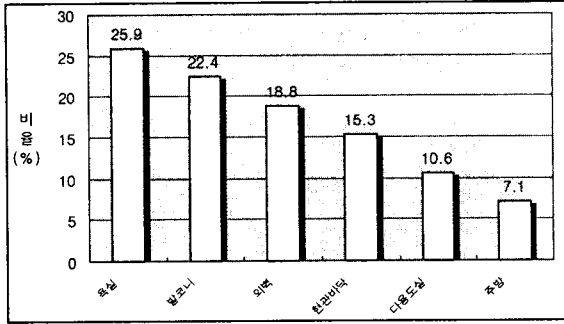
그림7. 타일공사 하자

건축공사의 하자항목 중 타일공사의 하자부위별 발생비율은 그림7과 같다. 욕실과 발코니의 하자가 50%를 초과하는 것으로 조사되었으며, 하자유형은 물고임, 줄눈간격 부실, 탈락현상이 가장 많이 나타났다. 이러한 하자는 욕실과 발코니 바닥의 경우 기능공의 기능미숙에 따른 구배처리 미숙 등의 시공오차가 하자로 나타난 것으로 공사개시전 시공도 작성 및 관리의 중요성을 시사하고 있으므로 철저한 관리가 필요한 것으로 판단된다.

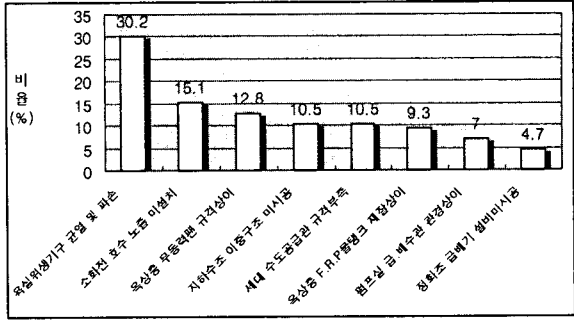
그림8. 설비공사 하자

공동주택단지의 설비공사 하자항목별 발생비율은 그림8과 같다. 설비공사에서 각종 위생기구의 균열 및 파손에 따른 하자가 가장 높은 비율을 나타내었으며, 비규격품 또는 시공비흡 항목이 많이 발생되고 있으므로 규격품의 반입 및 설치를 유도하고, 설치 후 인도까지의 철저한 관리가 필요한 것으로 사료된다.

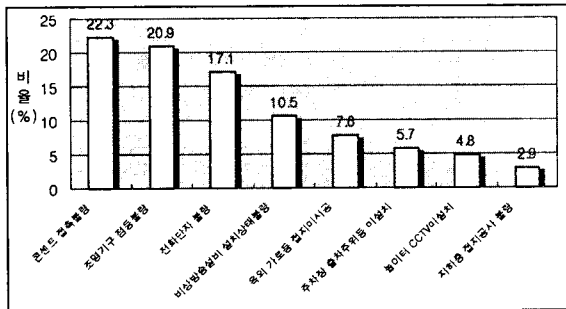
그림9. 전기공사 하자

공동주택 단지의 전기공사 하자항목별 발생비율은 그림9과 같다. 콘센트 접촉불량이 가장 높은 비율을 나타내고 있으며, 조명기구의 점등불량, 전화단자 및 인터폰 불량률의 순서로 하자가 많이 발생한 것으로 나타났다. 그 원인으로는 방수공사에서와 마찬가지로 시공단가의 낮은 책정과 건축공사와 관련 공정에서 별도의 공정배려가 부족한 때문으로 사료된다. 즉 골조 공사시 전기공사에 대한 공정배려가 부족한 것 등이 하자발생의 주원인인 것으로 판단된다.

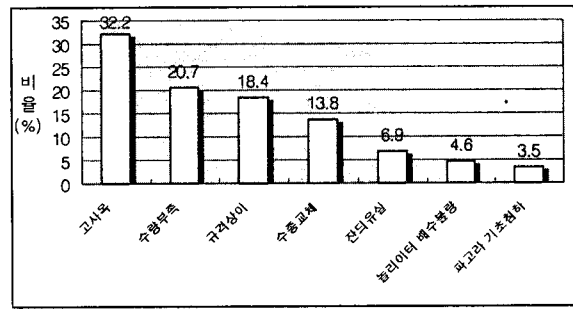
그림10. 조경공사 하자

공동주택 단지의 조경공사 하자항목 발생비율은 그림10과 같다. 고사목에 의한 하자비율이 가장 높고 수량부족, 규격상미 등의 순서로 나타났으며, 이들 3개 항목이 전체하자의 70%를 초과하

고 있었다. 이 하자들은 관리 및 감독부실 그리고 설계오류에 의한 것이 대부분이므로 인적과실을 최소화하려는 노력 정도에 따라 하자 발생율이 현저히 저감 가능한 것으로 판단된다.
