건설공사 사고사례(주로 연약지반에서)

박성재¹⁾, Sung-Zae Park

¹⁾부산대학교 공과대학 토목공학과 교수(공학박사)

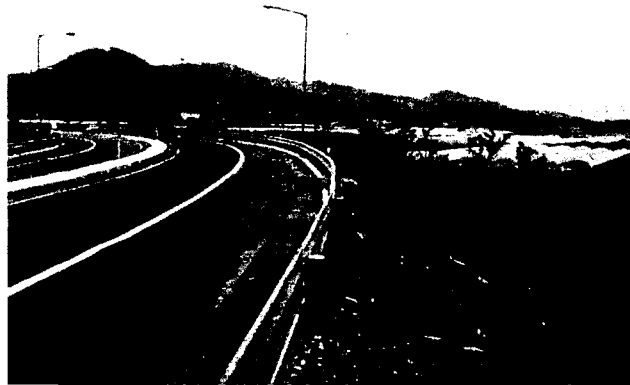
사면 발생지역 주변의 Box 문제 발생 : 팽창줄눈(Expansion Joint)의 균열과 Box 주변의 부등침하

<사진 4.1> 전단 균열부 복구 후 개통시 사진(암성토 부위)

앵커인장 : Box의 날개벽(Wing)에 설치

바닥 슬래브 천공과 강봉(Pin) 삽입과 턴바클의 인장

바닥 슬래브의 덧씌우기와 실리콘 처리

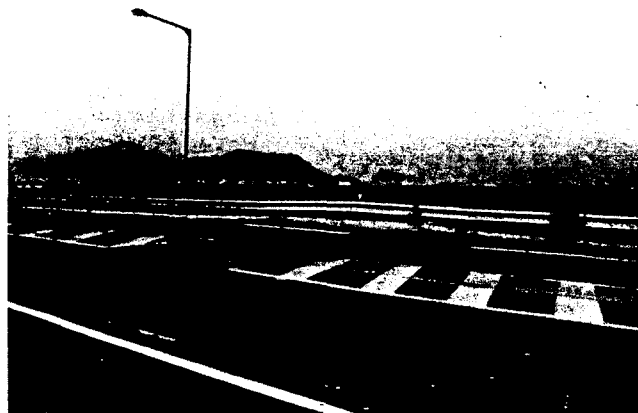
<사진 4.2> 전단 균열부 인근의 개통시 사진(Box 주변)

성토체 일부제거와 방법

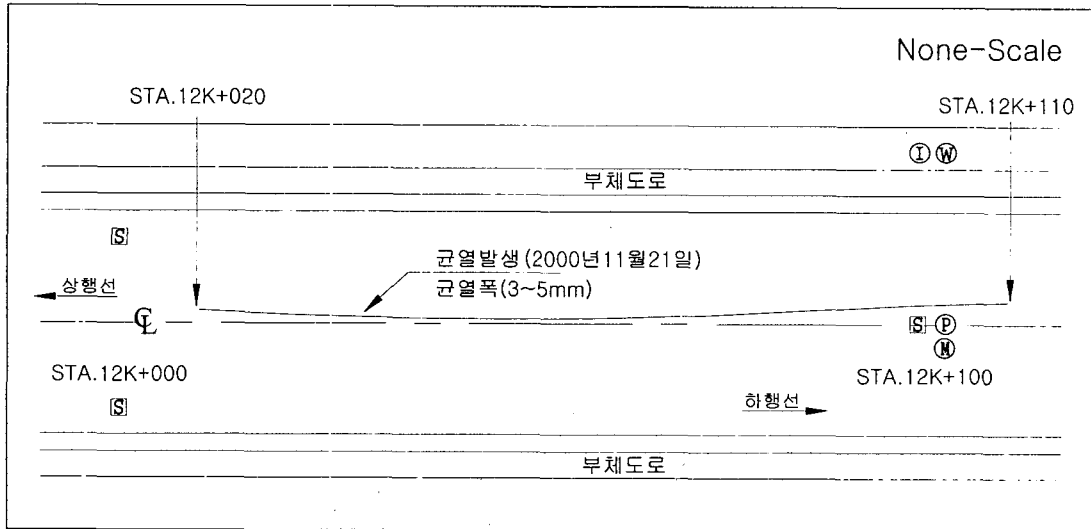
전단균열 발생 : 발생일시 - 2000. 11. 21

균열연장 : 90m 내외

균열 폭 : 3~5mm

<그림 4.1> 균열 현황 (평면도)

급박한 공기로 급속 성토

성토체 일부 제거

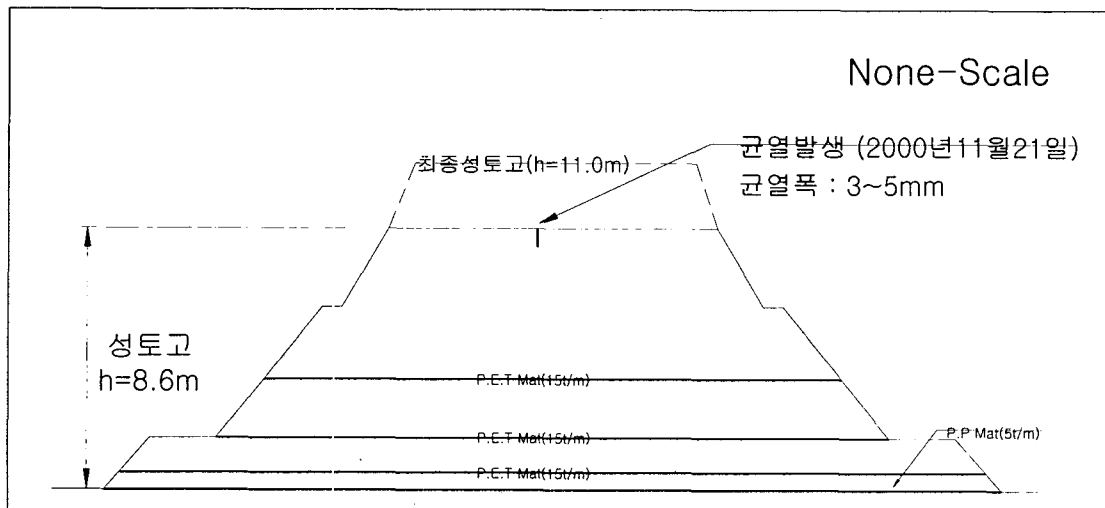
성토고 : 약 8.6m

<그림 4.2> 균열 현황 (단면도)

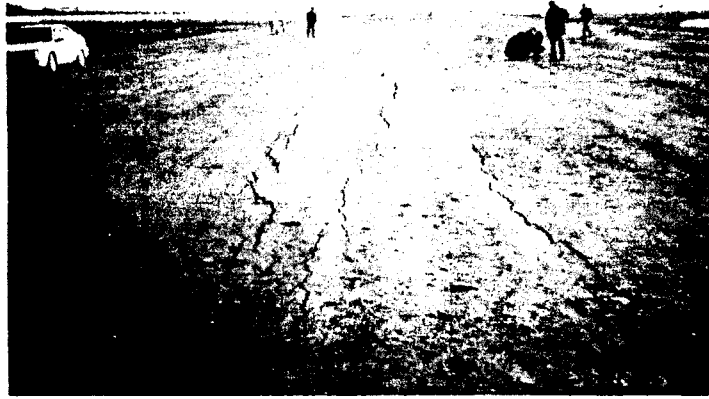
<사진 4.3> 균열 현황 사진 (1)

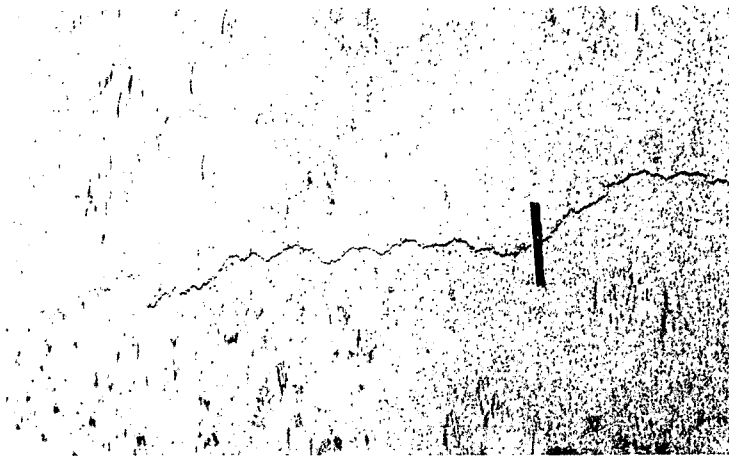
<사진 4.4> 균열 현황 사진 (2)

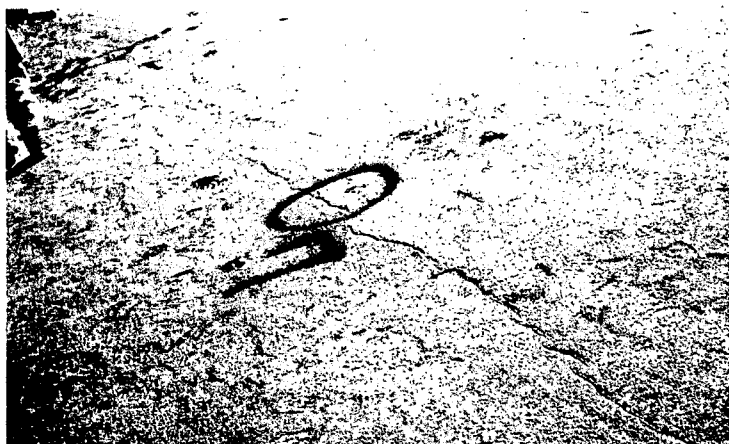
<사진 4.5> 균열 현황 사진 (3)

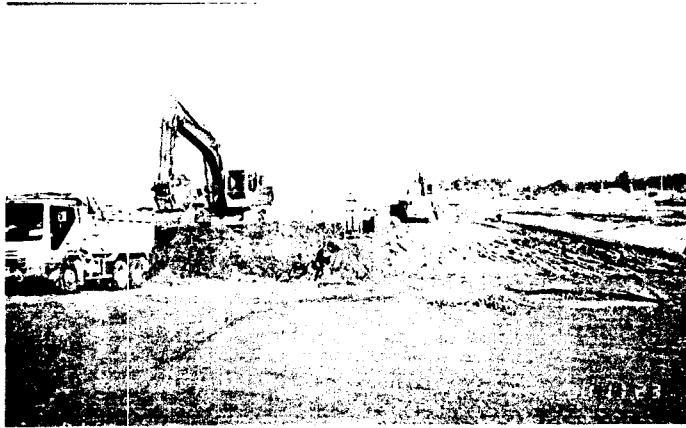
<사진 4.6> 성토 현황

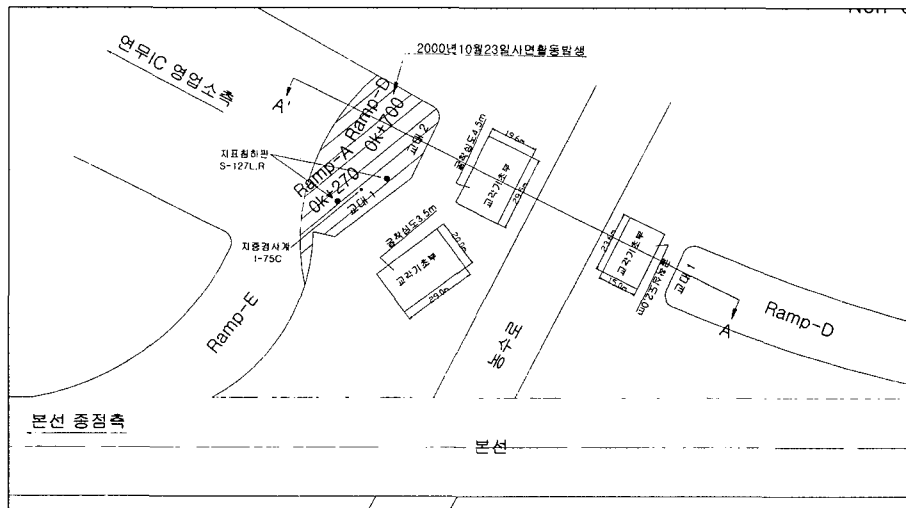
2000. 10. 23 전단파괴 발생

발생규모 : 도로사면의 길이 12.0~25.7m, (사면부 전면측으로) 폭 75.2m

<그림 4.3> 균열 현황 (평면도)

구조물 주변의 부족한 공기
기초공 설치를 위한 가설적인 굴착심도와 성토고

성토체 일부 제거

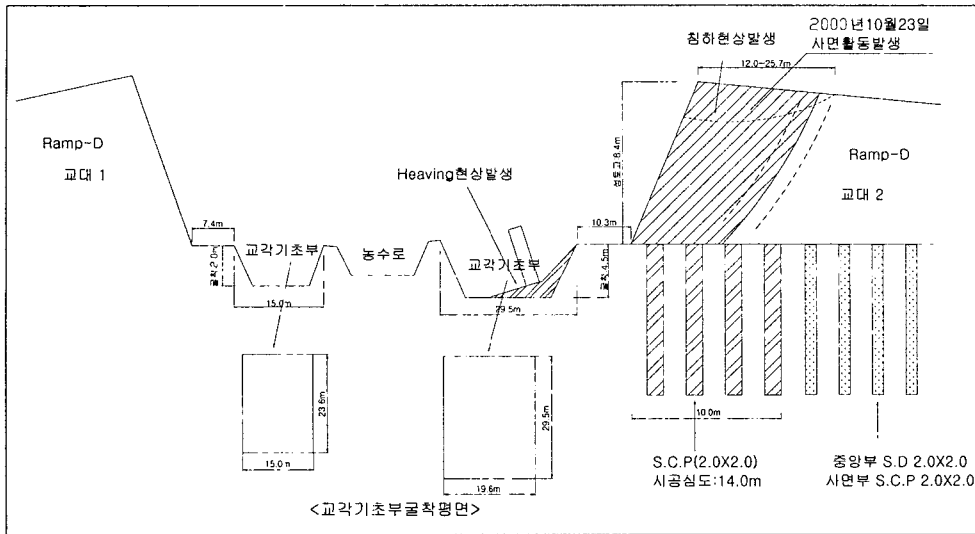
성토고 : 약 8.4m,

<그림 4.4> 균열 현황 (단면도)

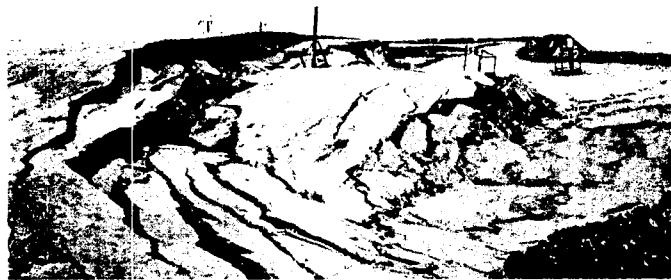
<사진 4.8> 균열 발생 후 현황사진(1)

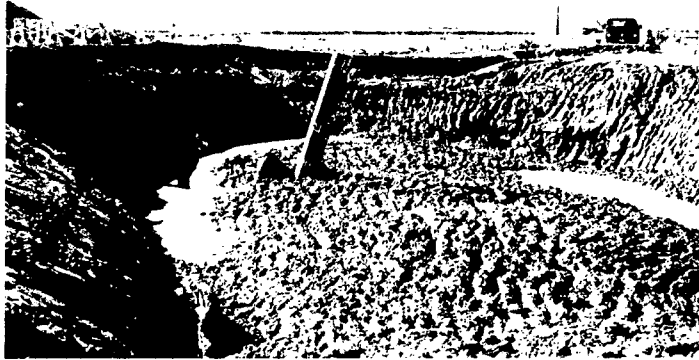
<사진 4.10> 균열 발생 후 현황사진(3)

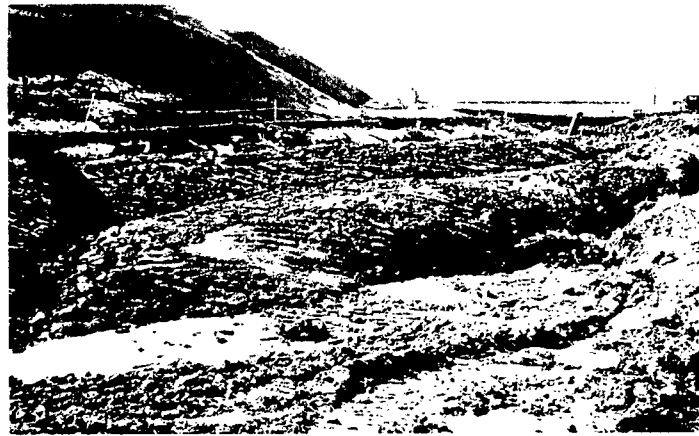
<사진 4.11> 균열 발생 후 현황사진(4)

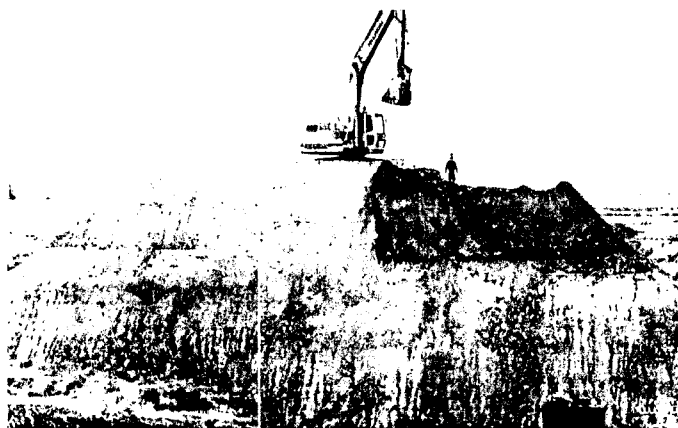
<사진 4.12> 전단파괴 후 성토체 제거 현황

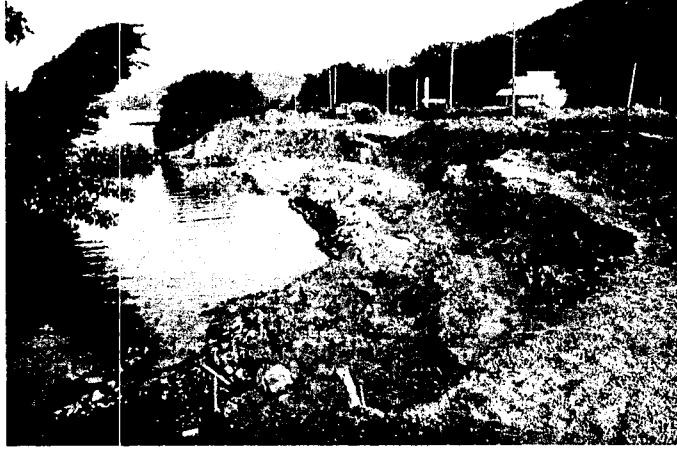
옹벽과 수목이 하천 측으로 활동파괴를 일으킴

<사진 4.13> 전단파괴 현황 (1)

하천 인접지역의 바닥경사와 편토압
연약지반 분포
급속 성토

양방향에서 체질
일정 높이로 되메움

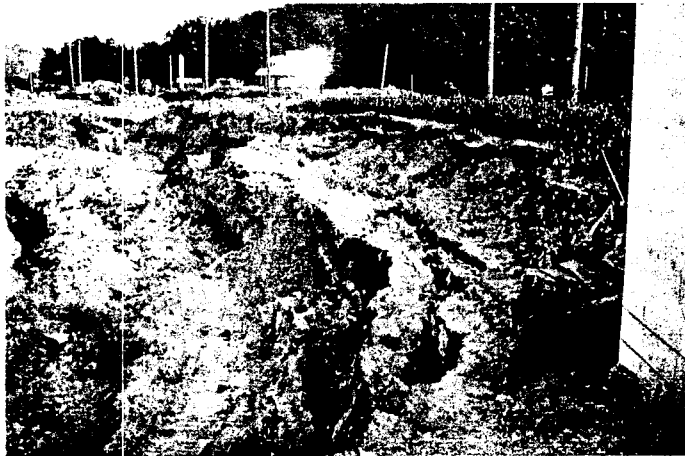
<사진 4.14> 전단파괴 현황 (2)

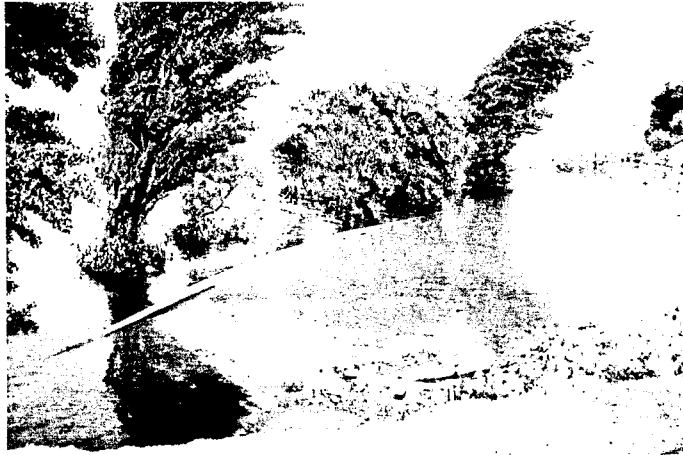
<사진 4.15> 전단파괴 현황 (3)

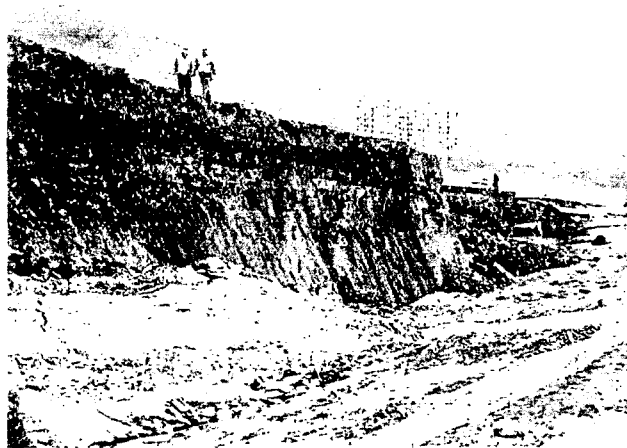
- ⑤ 국도35호선에 접한 석·금산 구획정리 사업 지구내 연약지반에 속한다. 당초 설계에 예상 못했던 연약지반에 대하여 D지질, P공업대학 산업과학 기술연구소 등에 의뢰하여 수차에 걸쳐 안전대책을 수립하는 등의 시공 및 감리측의 노력은 있었다.
- ⑥ 1997년 10월 27일 오후 18:00경 석·금산 구획정리 측의 성토 공사로 인하여 성토사면이 활동붕괴 되면서 국도35호선을 수직·수평으로 변형시켜 표면측량 성과에서는 3.2m, 수평이동이 있었고 매설관은 4.2m(가스공사, 매설 당시 초기치 기준) 정도 수평으로 이동되었다고 한다.
당시 매설된 상수도관이 파열되어 용출수로 인한 침수로 석·금산측 도로 일부가 침수되었고 도로는 석·금산측은 침하되고 토지공사측은 융기하는 등 심한 균열이 발생하여 국도35호선의 교통 소통이 중단되었다.

- ① 국도35호선 활동붕괴 사고원인은 석·금산 구획 정리 공사에 따른 연약지반 상의 당초 설계가 부적절 하였고 안전대책을 위한 보고서 등에 제안된 연약지반 대책에 따른 시공도 부적절하게 이뤄졌는바, 연약지반상의 성토에 따른 철저한 배수, 계측관리등 시공관리가 적절하지 못한 상태에서 급속 성토가 이뤄졌기 때문이다.
- ② 본 검토 과정에서 긴급대책 방안을 제시하였다. 긴급대책으로는 연약지반상에 임시가설 도로 건설에 지오그리드 등을 이용한 신기술을 도입하여 단시일내 우회도로를 개설하였고 이에 대한 유지 관리를 철저히 하도록 하였다.
또한 사면 활동붕괴가 발생하지 않았던 인접 S-7 계측 지점에(석·금산측, 활동 붕괴 후 추가로 매설한 경사계)에서도 급격한 지반변형이 발생하여 대형사고가 우려되는 위험한 상태가 발생하였는바 계측결과를 분석한 결과를 토대로 긴급히 1997년 11월 19일부터 24일 사이에 석·금산 측의 기 성토된 토사를 1m 이상 절토를 실시함과 동

<사진 4.17> 전단파괴 현황 (1)

- ④국도35호선 확장(35m)으로 인한 문제점은 본 검토에서 제안한 적극적인 연약지반 처리에 의한 지반안정 대책(P.B.D 공법)을 채택할 필요가 있으며, 지하매설관은 이를 보호하기 위한 지반안정 공법이나 매설관 자체를 선재하중 공법등으로 소정의 압밀침하를 시킨후 이설하는 방안이 검토되어야 할 것이다. 또한, 석·금산지구의 추가 단지 계획에 대한 장기적인 대책을 수립하여 국도35호선이나 LNG Gas관(기타 각종 매설물) 및 인접주택단지에 영향을 주지 않도록 해야 할 것이다.

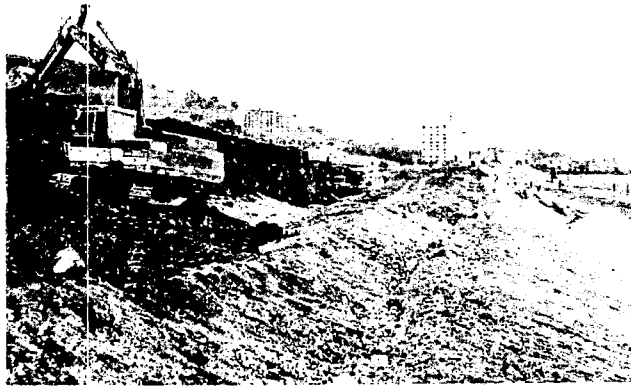
<사진 4.18> 전단파괴 현황 (2)

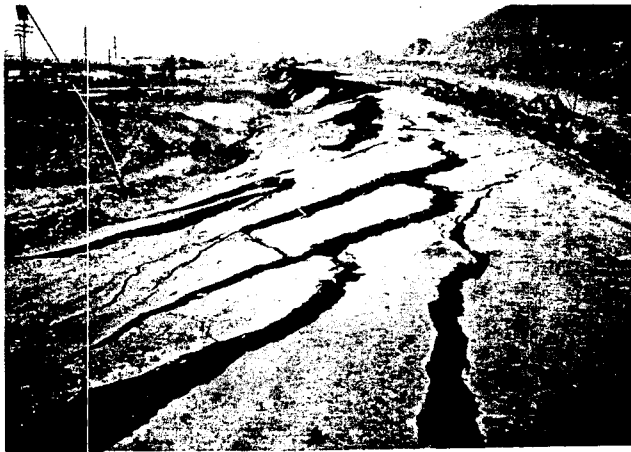
<사진 4.19> 전단파괴 현황 (3)

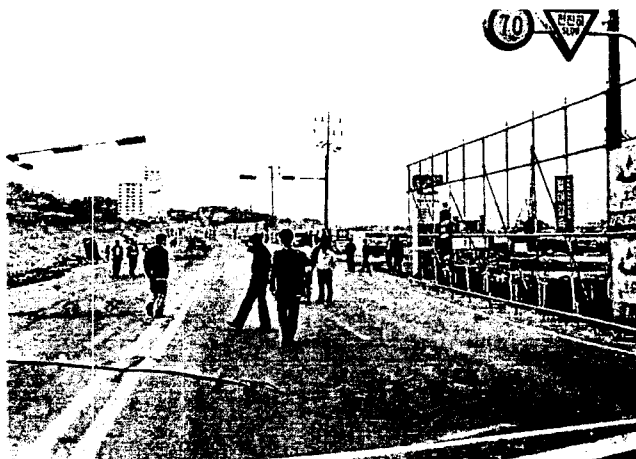
<사진 4.20> 전단파괴 현황 (4)

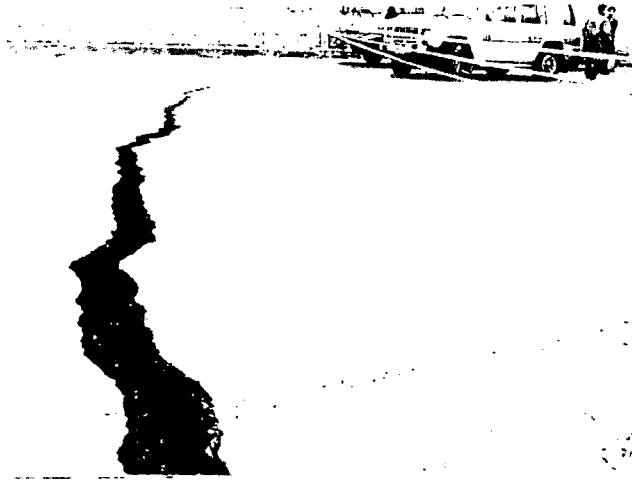
<사진 4.21> 전단파괴 현황 (5)

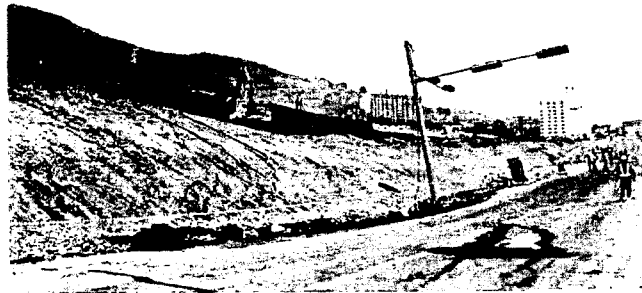
<사진 4.22> 전단파괴 현황 (6)

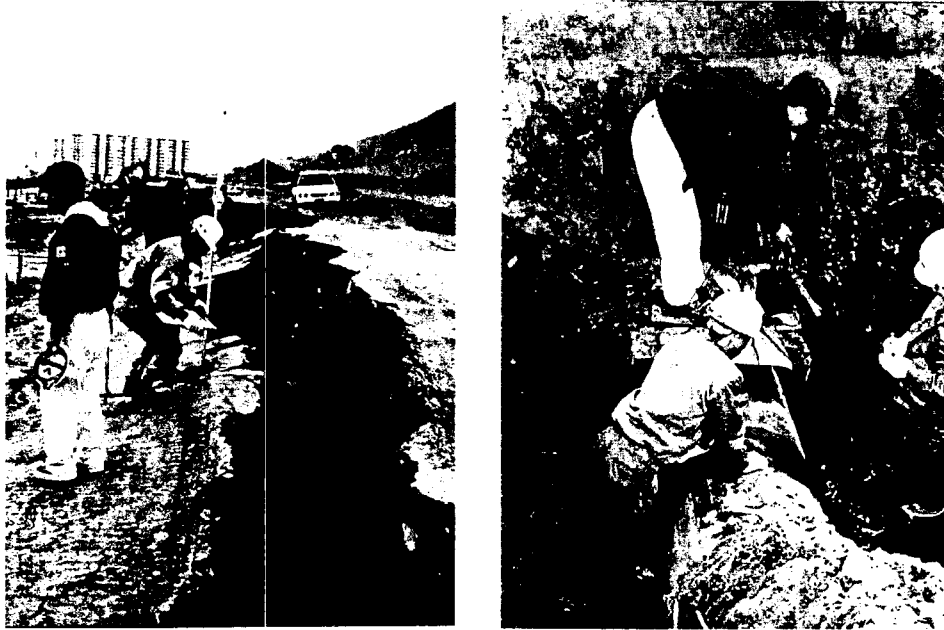
- ③ 국도35호선 석·금산지역 도로 양측 지하에 대형 가스관이 매설 되었는데(토지공사측 $\phi=750\text{mm}$ 의 LNG관은 사용중에 있으며, 석·금산측의 가스관은 사용되지 않는 상태이다. 또 석·금산 측에 상수도관이 매설되어 있었다.
- ④ 국도35호선을 중앙에 두고 동측은 석·금산 구획정리 사업이 사업기간, 1994. 9. 30~1998. 9. 29으로 시행자는 석·금산지구 토지 구획정리 조합 시공자는 D사와 H사가 시공하고 있었다. 서측은 한국토지공사 양산·물금지구 택지개발 사업 조성공사 중의 2단계 공사구간에 1단계 시험성토가 이뤄진 상태에 있었다.

<사진 4.24> 전단파괴 현황(8)과 가스관로 매설상태

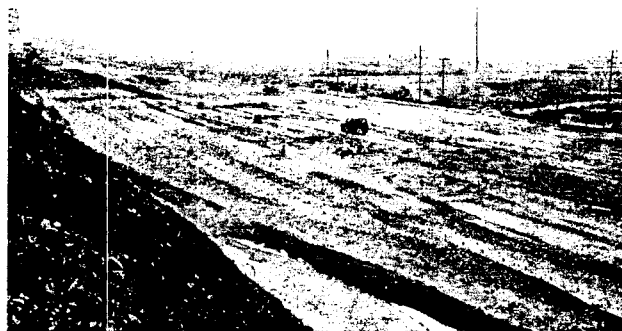
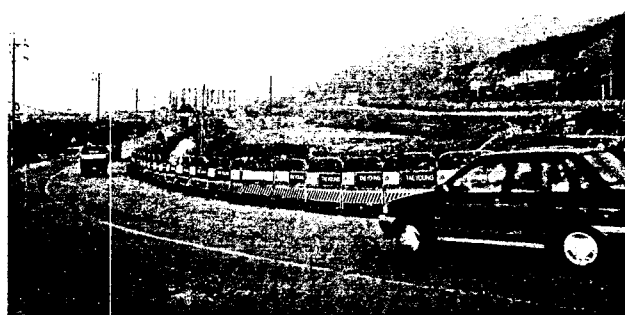
<사진 4.25> 전단 파괴 후의 보강공사와 성토

시에 토지공사측도 압성토를 긴급히 시공토록 하고 석·금산 측의 집수정의 배수를 독려하여 지반변형을 억제하므로써 제2의 대형 사고를 미연에 방지 할 수 있었다.

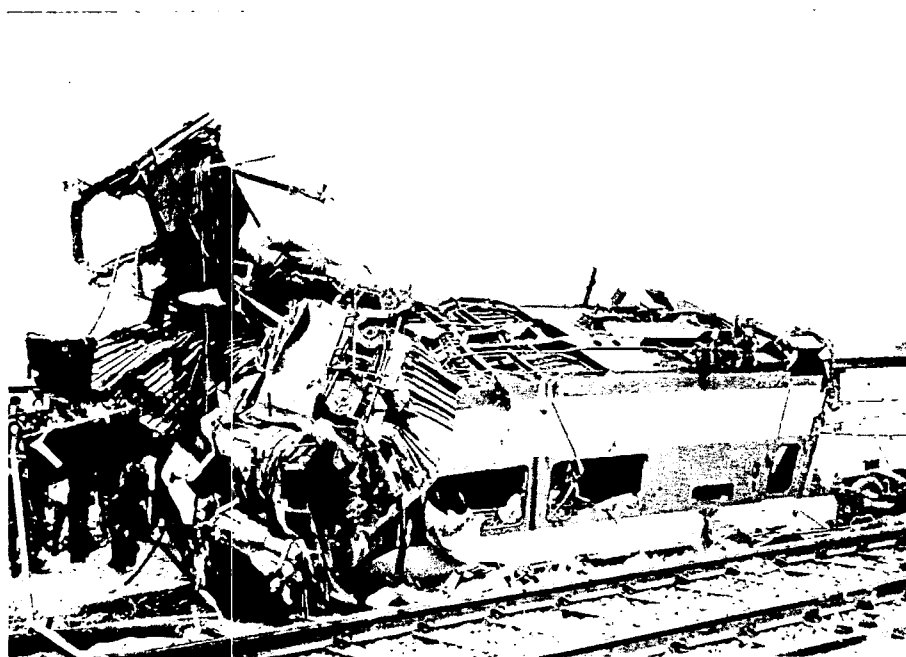
1993년 3월 28일 오후 5시 25분경에 발생한 부산의 구포 철도 전복사고는 사망 75명을 포함하여 256명의 사상자가 발생한 대규모의 사고이었던 바 이에 대하여 토목 공학의 기술적인 관점에서 사고원인을 밝힌 것이다.

- ⑨지반조건이 상층부는 연약지반인데다가 지하수위가 높고 터널위의 암반두께는 터널직경과 비슷할 정도로 얇고 균열이 심한층으로된 암반층 위에 투수성이 큰 호박돌층이 존재하고 있어서 터널시공시 막장붕괴가 일어날 가능성이 큰 지층이었다.

<사진 4.27> 사고 현황 (1)

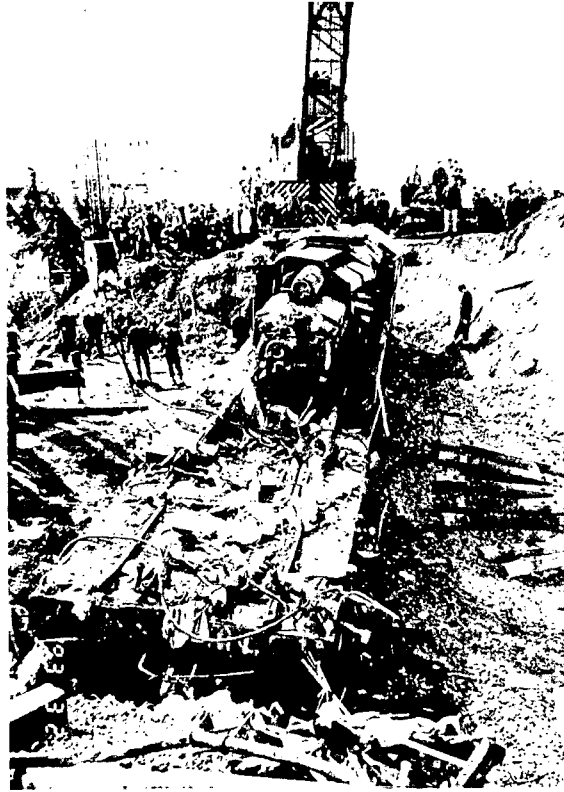
<사진 4.28> 사고 현황 (2)

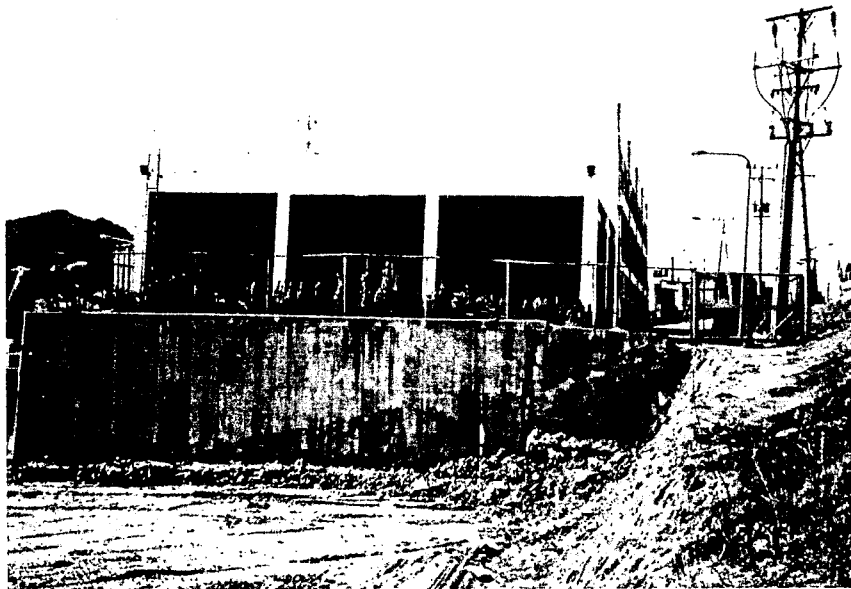
<사진 4.29> 배수펌프장 침하현상

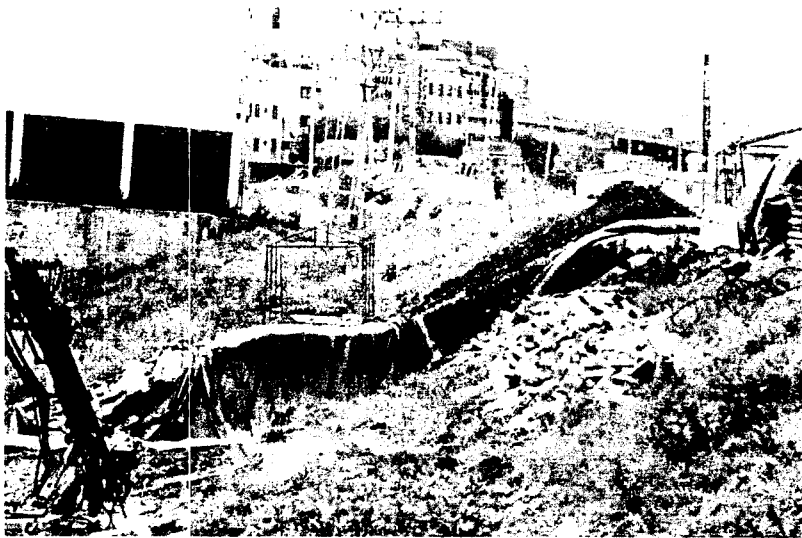
<사진 4.30> 함몰형태
