블록식 보강토 옹벽의 하자발생 사례 분석

Lessons Learned from Failure of Geogrid-Reinforced Segmental Retaining Wall

신은철¹⁾, Eun Chul Shin, 오영인²⁾, Young In Oh, 김종인²⁾, Jong In Kim

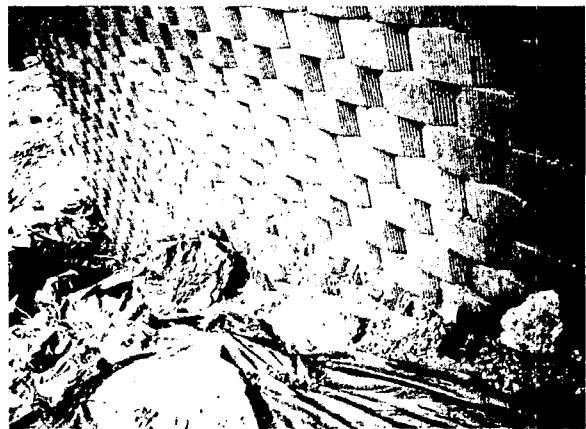
그림 8. 1단 옹벽 측벽부의 누수현상

보강토 옹벽의 공사진행 현황은 12.7m의 1단 옹벽의 시공을 완료한 후, 마이크로 파일을 시공하여 2단 옹벽의 기초처리를 실시하였으며, 현재 9.9m의 2단 옹벽을 5.0m까지 시공한 상태였다. 그림 7은 옹벽의 현재까지의 시공현황을 나타낸 것이다. 그러나, 최종 5.0m까지 시공한 후, 2001년 7월 15일 서울 경기 지역에 30년 빈도의 최고 집중호우(약 273.4mm, 기상청 자료)로 인하여, 1단 옹벽 곡선 측벽부에 대량의 누수현상이 발생하였다. 누수발생 이후, 1단 옹벽의 곡선부 시점과 2단 옹벽의 곡선부에 불록균열과 국부적인 변위가 발생되었다. 그림 8은 1단 옹벽의 곡선 측벽부에서 발생된 누수장면을 나타낸 것이다.

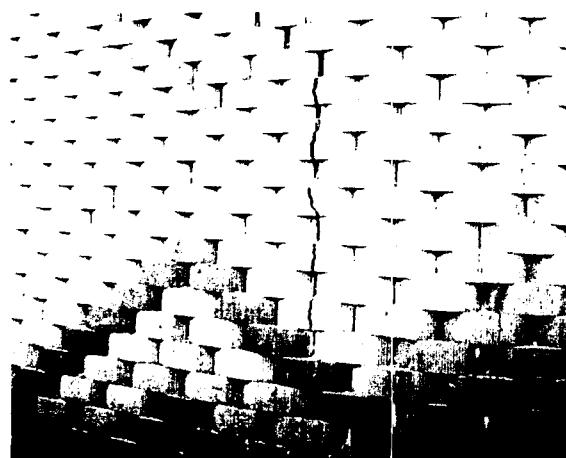
그림 9. 1단 옹벽의 변위발생 현황

집중호우로 인한 보강토 옹벽의 변위는 공사진행 현황에서 기술한 바와 같이 1단 옹벽의 곡선부 시점과 2단 옹벽의 곡선부에서 발생되었다. 그림 9는 1단 옹벽의 변위 발생위치와 발생현황을 나타낸 것이며, 2단 옹벽의 경우는 그림 10에서 보는 바와 같이, 불록과 불록 사이에 균열이 발생하였으며, 균열사이로 뒤채움 토사가 유실되어 공동이 발생되었다.

- (1) 보강토 옹벽의 부지는 산의 계곡부에 위치하여, 강우발생에 따른 우수가 모여 계곡 저지대로 흘러 내리는 지역이다. 따라서, 2001년 7월 15일의 집중호우와 같은 강우 발생시, 대용량의 우수가 계곡을 가로막고 있는 옹벽의 부지로 집중되었기 때문에 간극수압의 증가로 인하여 옹벽의 변위가 발생되었다.
- (2) 일반적으로 보강토 옹벽에서 곡선부분은 전면벽체 부분과 측벽부에서 전달되는 응력이 집중되는 구간이다. 그러나, 본 보강토 옹벽의 경우, 곡선부의 기초처리와 측벽부의 기초처리가 충분하게 수행되지 못한 것으로 나타났다. 즉, 1단 옹벽의 측벽부 기초처리가 수행되지 않았으며, 2단 옹벽의 기초처리시 마이크로 파일이 곡선부까지 시공되지 않은 상태에서 2단 옹벽이 축조되었기 때문에 지지력 부족으로 인한 부등침하와 수평변위가 발생되었다.
- (3) 2001년 7월 15일의 집중호우(273.4mm) 발생시, 일차적으로는 표면수가 보강토 옹벽토체 내로 유입되어 보강토 옹벽내에 유로가 형성되었으며, 이차적으로 보강토 옹벽 내에 배수공의 처리가 원활하지 못하여, 측벽부로 누수되는 현상이 발생되었다. 따라서, 측벽부에서의 누수와 누수로 인한 토립자의 유출로 인하여 변위가 발생되었다.

보강토 옹벽의 곡선부분 변위 발생의 가장 근본적인 원인은 측벽부의 기초처리를 수행하지 않아, 측벽부 기초지반 지지력이 확보되지 않은 상태에서 상부 옹벽이 시공되고, 집중호우로 인한 보강토체 내부로 유입된 우수로 지지력이 약화되어 부등침하가 발생된 것으로 판단된다. 따라서, 기초지반의 보강은 1단 옹벽의 측벽부와 곡선부에 대한 기초보강이 필요하다. 일반적으로 구조물이 시공되어 있는 기초지반을 보강할 경우, 가장 많이 사용하는 보강공법은 그라우팅 공법이 있다. 그라우팅 공법은 적용방법 및 적용지반에 따라 다양한 종류가 있으며, 시공방법에 따라, 화학적 그라우팅, 고압 그라우팅, 시멘트그라우팅 등의 방법을 적용할 수 있다. 본 하자발생 사례현장에서의 보강공법은 그라우팅 공법이 적용되었다. 그럼 11은 그라우팅 공법을 통한 기초지반 보강 개념도이며, 그럼 12는 기초지반 보강을 위한 그라우팅 시공장면을 나타낸 것이다.

상기 기술한 변위 발생의 원인을 정리하면 지형적인 원인, 기초처리문제, 배수처리문제 등으로 정리 할 수 있다. 따라서, 향후 지속적인 변위 발생을 방지하고 장기적으로 본 보강토 옹벽의 안정성을 확보하기 위한 보강공법은 기초처리 부분을 보완하며, 배수처리를 원활히 할 수 있는 방안이 되어야 한다.

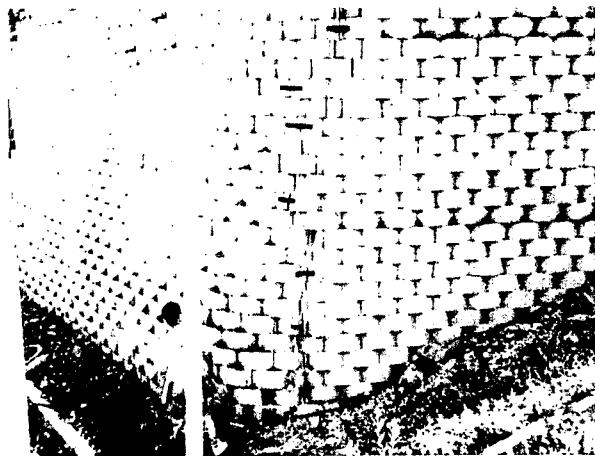
그림 16. 변위 발생위치(곡선부)

폐기물 매립장의 매립용지 확보를 위하여 설치한 블록식 보강토 옹벽의 변위는 전면벽과 측벽부 사면의 경계면인 곡선부분에서 발생하였으며, 그림 16은 변위 발생위치를 나타낸 것이다. 곡선부에서 발생한 균열 및 변위는 미세한 균열 및 블록파손을 포함하여 부등침하로 인한 블록 경계면의 벌어짐 현상이 복합적으로 발생하였다. 그림 17은 블록파괴 및 경계면 변위 발생현황을 나타낸 것이다.

- (1) 상기 기술한 바와 같이, 국내의 대부분의 폐기물 매립장은 계곡부에 폐기물 매립하는 곡간 매립장의 형태를 취하고 있다. 따라서, 폐기물 매립장의 매립용지 확보를 위하여 계곡부를 가로질러 설치된 본 사례현장의 보강토 옹벽은 집중호우와 같은 강우 발생 시, 대단위의 우수가 집중되게 된다.
- (2) 전면벽체와 측벽이 경계면을 이루는 곡선부의 경우, 양 방향에서 발생하는 응력이 집중되는 구간으로 충분한 기초처리와 배수관리가 필요하다. 그러나, 본 사례현장의 경우, 배면에 설치되어 있는 기존의 제방과 배면 뒤채움재와의 불연속면이 형성되어, 응력집중과 더불어 지반 불균질에 의한 부등침하가 발생된 것으로 판단된다.
