2001년도 학술발표대회 - 신뢰성학회

## 신뢰성시험에서 발생한 PCB의 결함 해석

전자부품연구원(KEITI) 신뢰성평가센터

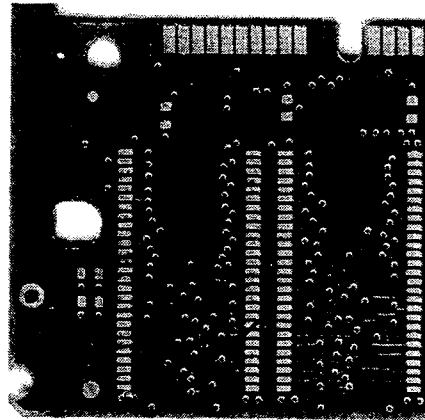
- (1) 시험 전 시료에 대한 육안검사 결과, 들뜬랜드 등 표면상에 결함은 보이지 않았다.
- (2) 고장률시험시 200, 400, 504, 600, 800, 1,000 시간 경과 후 육안검사 결과 들뜬랜드 등 표면상에 결함은 관찰되지 않았다.
- (3) 고장률시험시 200, 400, 504, 600, 800, 1,000 시간 경과 후 전기적특성(open/short) 측정 결과는 다음과 같다.
  - Number of Net Points : 1,402points/pcs (7,010points/Board(5pcs))
  - 전기적시험 결과 : No. 111 시료, 68번 ~ 69번 Point에서 Micro short 발생  
측정 저항값 : 약 2MΩ 정도

(400시간 경과 후 Micro short가 발생언 11번 시료, 68 ~ 69번 Point)

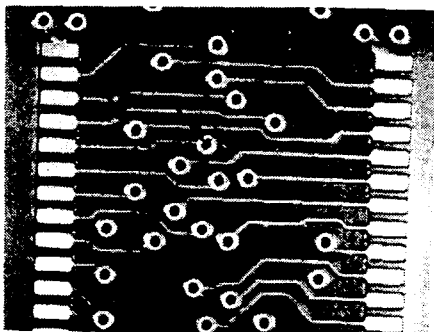
(불량부 공학현미경 사진)

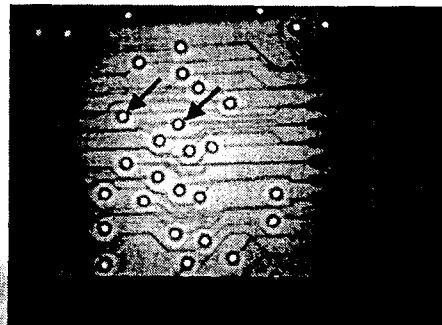
(투과형 X-선 비파괴분석 사진)

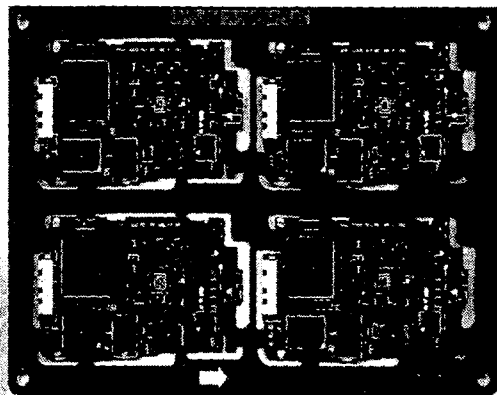
· 양온양습시험(85°C, 85%RH, 504시간)  
: 1 Net Point에서 저항값 450Ω로 측정  
[기준 20Ω 이하]

· 미세균열 발생  
: 도금층, glass fiber, Cu foil 간의 열팽창  
계수 차에 의한 응력발생에 따른 균열발  
생

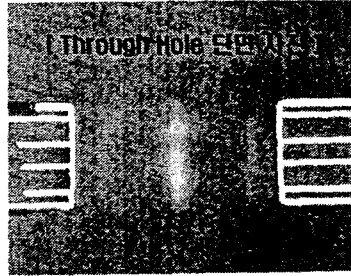
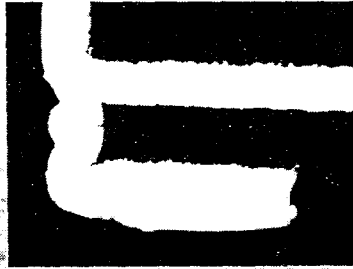
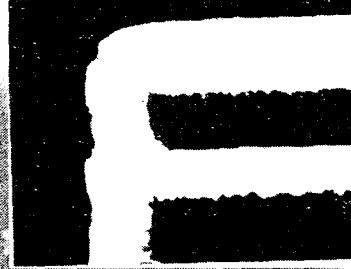
· 열충격시험 후 쓰루홀 검사 결과  
: 전기적특성측정 결과는 기준 만족

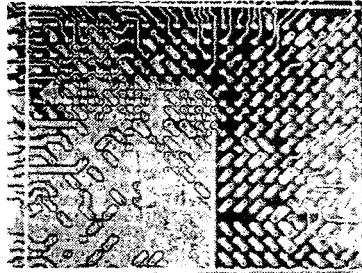
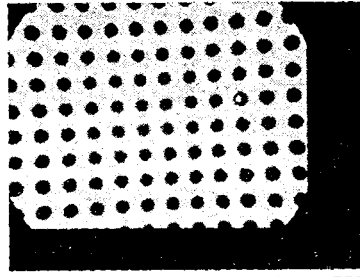
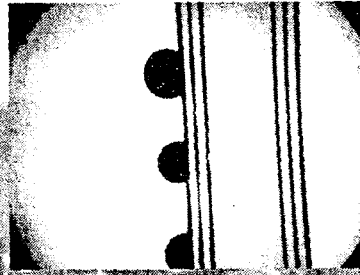
Ass'y전 불량 PCB BGA부  
X-선 비파괴검사

BGA Chip 제거된 불량 PCB BGA부  
단면 X-선 비파괴검사 사진

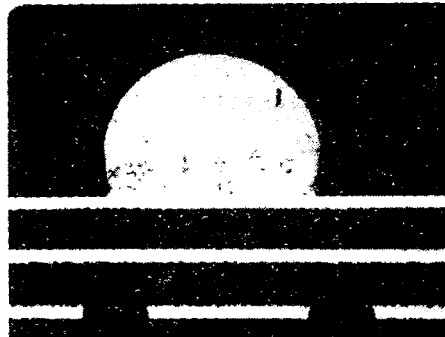
Ass'y후 불량 PCB BGA부(chip 제거후) 단  
면 광학현미경사진

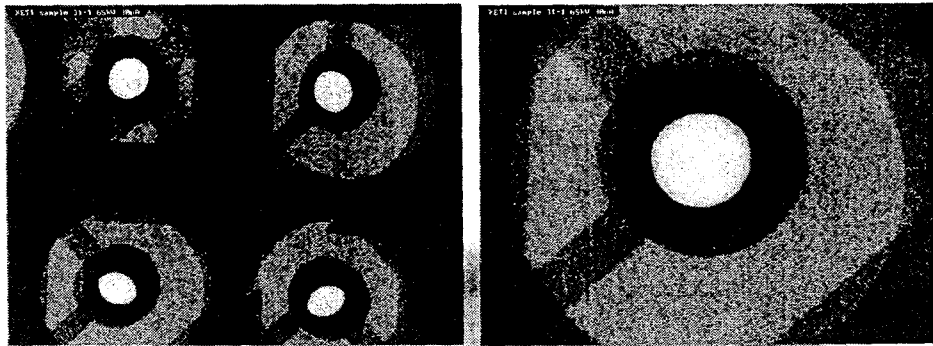
불량 PCB BGA부 X-선 비파괴검사 사진

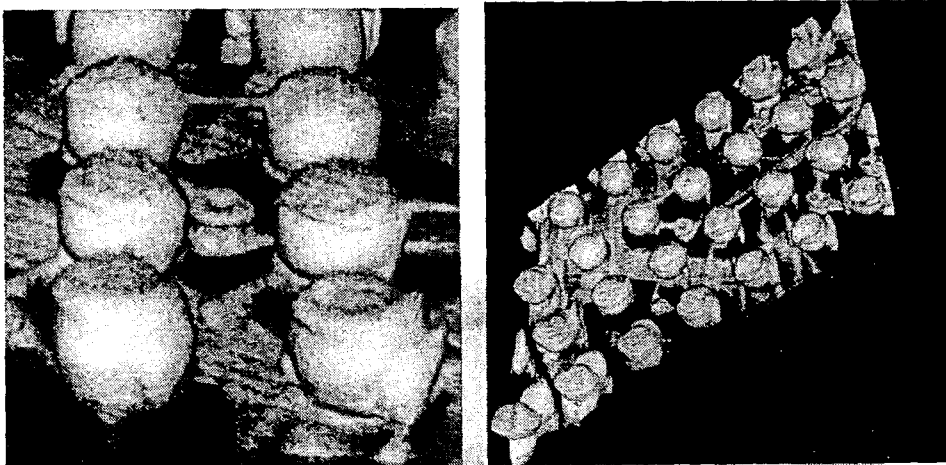
PCB BGA부 CT X-선 비파괴검사 사진
