## 발전소 주 급수 펌프의 임펠러 손상과 압력맥동 현상

### Impeller Failure and Pressure Pulsation of Boiler Main Feed Water Pump for Power Plant

Yeon-Whan Kim, Kye-Youn Kim, Woo-Kwang Lee, Hyun Lee

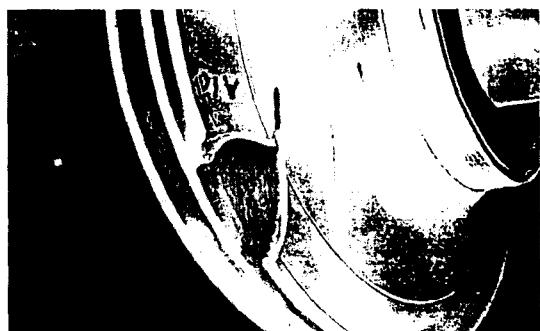
본 펌프는 건설이후 저부하운전으로 일정기간 시운전 시 사진 2과 같이 임펠러 슈라우드의 출구측에 손상이 발생하였다. 따라서, 1대에 대하여 약 42시간 재순환 운전시험을 실시한 결과 0.6~1.7cm 크기의 균열이 발생되는 것을 확인할 수 있었다.

1차 대책으로 임펠러의 직경을 줄이며 임펠러의 슈라우드 두께를 증대시키고 입구배인 형상 및 축을 재 설계하였으나 저부하 운전에서 고진동이 발생하여 분해 점검한 결과 캐비테이션이 발생되어 발생된 침식흔적 및 임펠러 슈라우드의 손상을 발견하여 평가한 결과 재질 및 주조불량으로 인한 제작결함으로 규명되었다.

사진2. 임펠러 손상

본 주급수 펌프는 양흡입 임펠러이나 슈라우드 두께가 불균일하여 과도한 외력에 대하여 추력이 발생될 때 사진 2의 임펠러에 손상과 사진 3 및 4의 축절단을 생각할 수 있다. 재질 조직을 검사한 결과 주조 시 임펠러 텁부에서 예기치 않은 Coarse grain structure가 생성된 것으로 분석되어 임펠러의 피로강도를 설계 피로강도보다 현저하게 감소되어 과도운전 조건에서 임펠러 내에서 발생되는 압력맥동 등에 의한 동응력의 고주기 피로파손이 발생된 것으로 규명되었다.

따라서, 2차로 임펠러의 흡입구 직경(inlet eye)을 더욱 축소하고 쇠신 주조방식으로 변경하여 설치하였으나 저 부하 시운전으로 또 다시 웨어링이 이탈 및 고착되는 사고가 발생하였다.

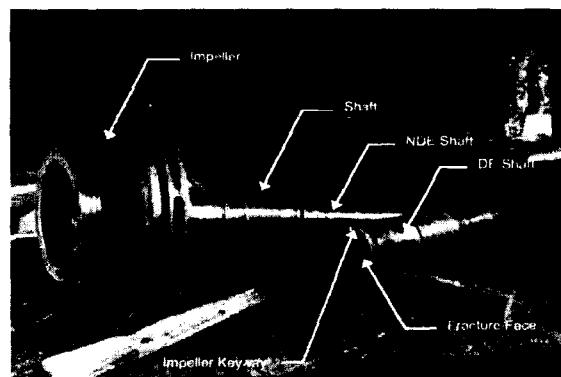
사진 3. 축이 절단된 주 급수펌프 임펠러 어셈블리

또한, 저부하 출력에서 사진 3과 같이 구동축 임펠러 키부위에서 축이 절단되는 사고가 반복하여 발생되었다. 그 현상은 저부하 운전 조건에서 고진동, 과열현상이 발생되었고 임펠러 임펠러 키부위에서 사진 4과 같은 축 절단이 발견되었다.

보여주며 이 간극들과 압력맥동과 관계가 있는 것으로 알려져 있다. 임펠러와 케이싱간의 간격의 불균일한 분포로 압력요동의 불균형성이 추력으로 작용한 것도 파손의 주 원인으로 판단할 수 있다. 그러나 임펠러에 대하여 주조기법의 변경 및 설계 변경으로 재 제작된 임펠러의 경우 재질상, 제작상 이미 그러한 불균일 문제가 해결된 것으로 볼 수 있고 케이싱 내면도 균등하게 재 가공하므로서 불균일 문제를 제거하였으나 사진 3과 같은 사고가 반복하여 발생하였다.

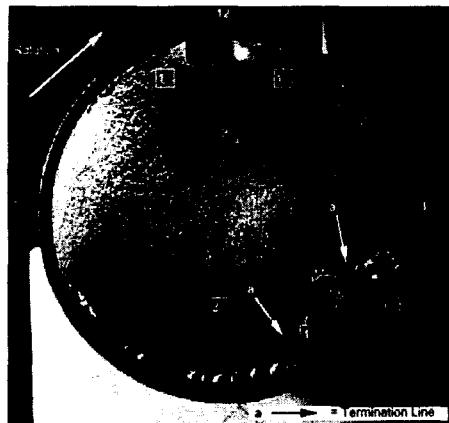
사진 4. 임펠러 축 파단면의 손상 모양

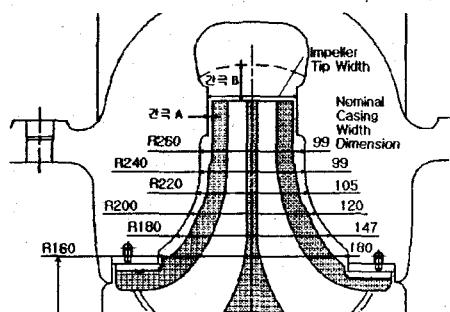
그림 2. 펌프 케이싱과 임펠러와의 간극

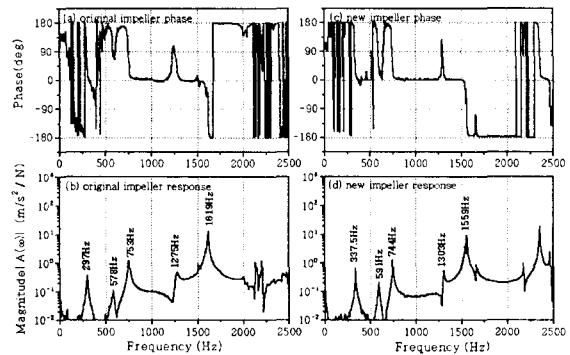
그림 3 및 표1은 임펠러 재설계 전·후 양단지지 및 공기 중 조건에서 수행된 고유진동수 실험 결과이다. 그림 3의 결과는 가속도센서를 9시 방향에 두고 15시 방향에서 가진 시킨 것들을 비교한 것으로서 임펠러의 설계변경 전·후 임펠러의 고유주파수 응답결과도 서로 특이한 사항이 없이 유사 결과를 나타내고 있어 제작사에서 제시한 것과는 다르게 6~60Hz정도의 보완만 된 것으로 나

타났다. 표 1의 결과 중 개선된 임펠러를 현장의 하부 케이싱위에 놓여진 상태에서의 고유진동 주파수는 294 Hz, 403Hz가 나타나고 700Hz대의 특성이 사라지고 1219Hz 및 1403Hz로 주파수가 나타난다.

그림 3. 개선 전·후 임펠러의 고유진동수 응답

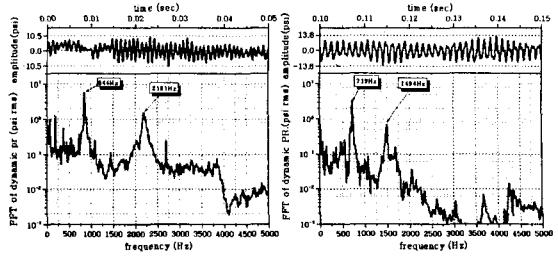
그림 6. 95%부하의 펌프 토출축의 입력맥동 비교

한 대의 펌프는 케이싱이 재가공되지 않은 경우이고 또 다른 펌프는 재가공된 조건에서의 맥동특성을 보여준다. 2차 압력맥동 주파수 특성이 그림 4의 1403Hz에 근접하는 경향을 보인다. 펌프내면을 가공한 펌프와 가공치 않은 펌프의 압력맥동과 주파수의 차이가 있음을 알 수 있다. 재가공한 펌프의 경우 케이싱과 임펠러의 간격이 넓어져 있어 가공치 않은 펌프보다 주파수가 낮은 경향을 보인다.

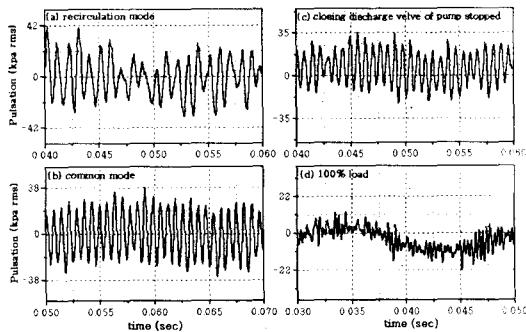
그림 7은 펌프 출구배관의 압력맥동 파형의 추이를 보여준다. 재순환시에 나타났던 파형과 3대 운전시의 파형 그리고 100%부하에서의 파형이 각각 달라지는 것을 알 수 있으며 진폭의 크기에 있어서도 저부하 운전 시 압력맥동의 크기가 증폭된 것을 알 수 있다. 그림 8은 그림 7의 출구배관 압력맥동의 파형에 대한 스펙트럼 결과로서 재순

그림 7. 교체 운전시 출구배관 압력맥동 파형

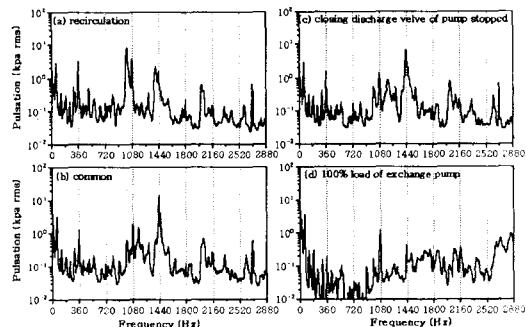
환모드에서는 62Hz, 359Hz, 1006Hz, 1394Hz가 나타나며 3대 병행운전이 되면서 1394Hz가 1431Hz로 이동하여 증폭되어 압력맥동의 전체레벨을 주도하는 것을 그림 8(b)는 보여준다. 여기서 1431Hz는 임펠러 회전날개가 만드는 355Hz의 4배 주파수이며 실제 케이싱에서의 임펠러 진동수인 1403Hz와 매우 접근해 있어 유체력은 영향은 크게 증폭될 수 있으며 여기에 펌프의 임펠러나 케이싱의 제작불량이 있는 경우 펌프는 파손에 이를 수 있다.

그림 8. 교체 운전시 압력맥동 주파수변화

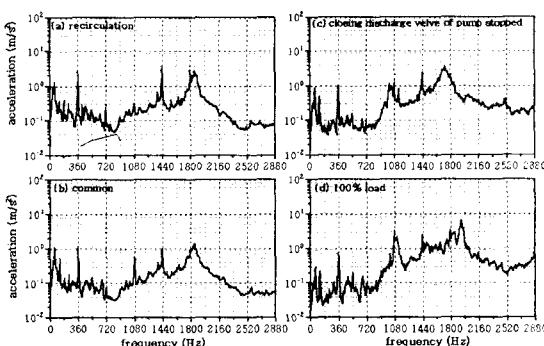
그림 9. 교체 운전시 펌프 케이싱의 진동

그림 9는 교체 운전 시 각 운전모드별로 케이싱에 나타나는 진동의 경향을 보여준다. 특이한 것은 재순환 운전모드의 경우 임펠러의 회전특성의 1배

와 4배 주파수 특성이 매우 우세하며 병행운전 모드에서는 1배, 3배, 4배의 특성들이 주도하는 것으로 나타난다. 이것들이 100% 운전모드에서는 356Hz의 1배와 4배 성분이 상대적으로 약화되는 경향을 보여주어 앞에서 언급한 결론을 뒷받침할 수 있다.
