배전급 해저케이블의 절연열화진단

모종명, 이동영*, 송광웅
한국전력공사, 위덕대학교 전기공학과*

Insulation Aging Diagnostics of Submarine Medium Voltage Power Cables

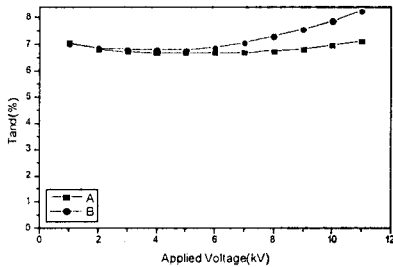
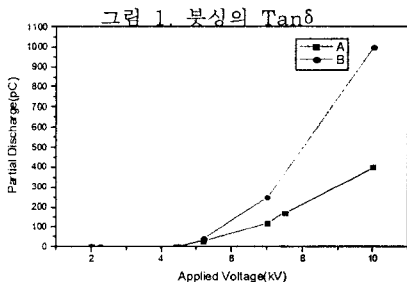
그림 2. 붓싱의 부분방전 시험 결과

단말부 열화상태 분석을 위해 표면 오손상태 평가를 위한 EDSS 측정과 붓싱의 전기적특성 평가를 위한 $Tan\delta$ 와 부분방전 시험을 실시하였다. 부분방전시험 및 $Tan\delta$ 측정에 사용된 설비는 각각 Hipotronics DDX-7000 PD detector와 Tettex사의 capacitance and dissipation factor test set이다. 애관표면의 오손상태를 평가하기 위해 EDSS를 측정한 결과 대략 $0.016mg/cm^2$ 로 A등급($0.063mg/cm^2$ 이하) 수준으로 나타나 표면 오손은 심하지 않은 것으로 나타났다. 물론 철거 및 운반과정에서 표면의 오염물질이 제거되고 표면상태가 변화되었을 것으로 예상되나 근본적인 표면오손은 발생되지 않은 것으로 사료된다. 붓싱의 전기적특성을 평가하기 위해 실시된 $Tan\delta$ 와 부분방전시험 결과 그 상태가 상당히 불량한 것으로 판단된다. 그림 2와 그림 3은 각각 $Tan\delta$ 와 부분방전 시험결과를 도시한 것이다. 시험 결과 $Tan\delta$ 는 7% 내외로 매우 높게 나타났으며 이는 일반적으로 XLPE 케이블의 $Tan\delta$ 값이 0.03% 정도임을 감안하면 매우 불량한 상태인 것으로 판단된다. 한편 부분방전시험에서도 4.5kV 정도에서 부분방전이 개시되었고 전압의 증가와 함께 방전량이 급격히 증가하는 것으로 나타났다. 일반적으로 붓싱에서는 20pC 이하가 정상인 점을 감안하면 매우 큰 부분방전이 있음을 알 수 있다. 그리고 시료별 특성도 $Tan\delta$ 시험결과와 같이 B시료가 A시료 보다 더 불량한 것으로 나타났다. 따라서 단말부 열화상태는 애관표면의 손상 및 열화로 인한 표면누설의 증가나 표면절연저항의 저하보다는 붓싱의 전기적특성의 열화에 기인하는 계면절연특성의 열화가 주원인이라 판단된다.

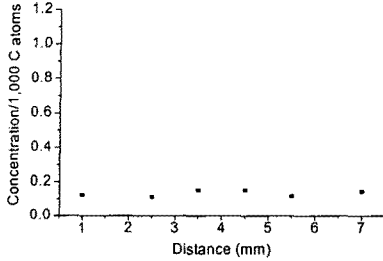
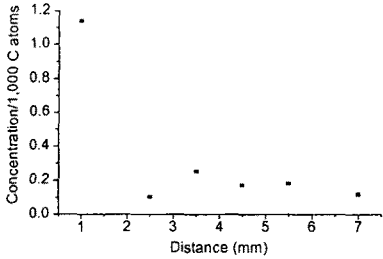
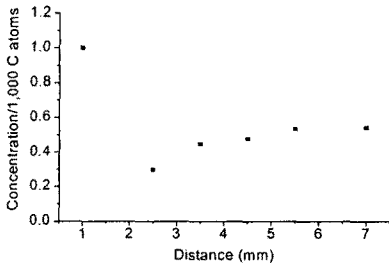
그림 4. 케이블 화학구조결합 분포도

다음으로 화학구조결합 및 산화유도시간 분석을 통해 장기사용시 자연열화에 따른 케이블 절연체의 화학적 특성의 변화를 검토해 보았다.[4] 검사항목은 일반적으로 열화 정도를 반영하는 terminal vinyl, ester, acid등이며 시험은 적외선 분광기를 사용하여 절연층 두께에 따른 화학구조의 분포를 측정하였다.[5] 그림 4는 terminal vinyl, ester, acid의 화학구조결합 분포도이다. 그림의 가로축에서 "1"은 내부반도전층 부근의 절연층을 "7"은 외부반도전층 부근의 절연층을 의미한다. 일반적으로 ester 성분은 열화시 발생하는 carbonyl group과 밀접한 관련이 있기 때문에 분석에서 매우 중요하며 신폴 케이블의 경우에는 1000개 탄소당 0.3개 정도의 ester가 발견된다. 화학구조결합 분석 결과 장시간 사용에 따른 열화로 인해 ester와 acid가 다소 증가하였으며 특히 내부반도전층에 가까운 절연층에서는 다른 부분보다 화학구조결합이 크게 나타났다. 따라서 열화가 국부적으로 진전되고 있다고 판단되나 화학구조결합의 측면에서 본 케이블 절연층의 열화상태는 비교적 양호한 것으로 보인다.
