월성3,4호기 증기발생기 전열관 검사

Wolsong 3&4 Steam Generator Tube Inspection

Kyoung-Sik Jang, Tai-Bong Son, Dong-ki Kwon,
Jin-Hyuk Choi(Korea Hydro & Nuclear Power co. Ltd)

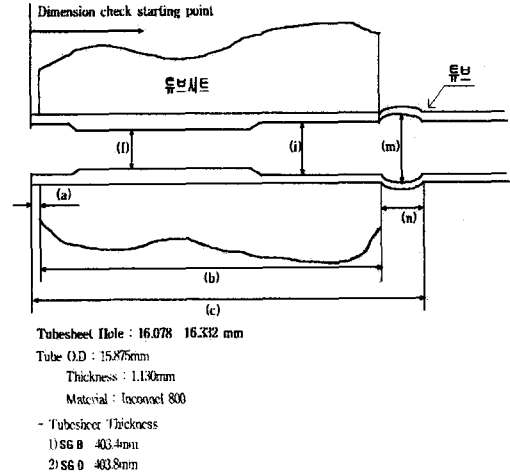
Fig. 2 Dimension check point

및 깊이를 측정하여 제작사에 건전성여부를 검토요청하였다. (실측값은 Table 2 참조) 이를 근거로한 제작사 검토결과 보고서에 따라 6개 전열관을 관막을 하였으며, 나머지 전열관은 현상대로 사용하되 계속 감시대상 전열관으로 설정하였다. (내경 측정 위치는 Fig. 2 참조)

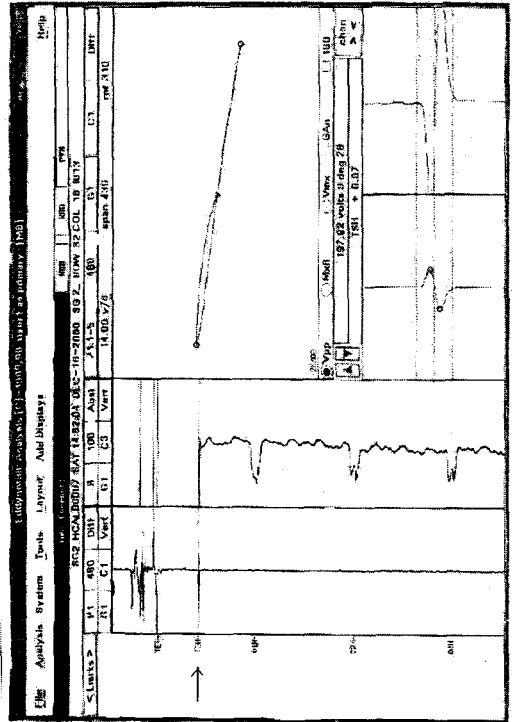
Fig. 3 An example of the typical DRT signal

2개의 최종확관이 이루어지지 않은 전열관은 1999년 확관후 관막음 하였고, 108개의 왜곡된 확관 신호 전열관중 10개 전열관 또한 예방적 차원에서 2000년에 관막음 하였다. 나머지 전열관에 대해서는 가동중 열화 여부를 감시하기 위해 회전형 탐촉자(MRPC : Motorized Rotate Pancake Coil) 검사법으로 계속 검사할 계획이다. 관막음 기준은 1.3항의 설계검토 결과와 같이 0.05mm 이상 내경이 증가된 전열관은 응력부식 균열 발생 가능성이 있다는 견해이고, 와전류탐상검사 신호가 150 Volts 이상인 신호는 0.05 mm 이상의 직경증가가 있는 것으로 측정되었으므로 결함신호 진폭값이 150 Volts 이상인 전열관을 관막음 대상으로 결정하였다. Fig. 3을 보면 P2(480kHz-240kHz Mix) 채널에서의 진폭(Volts)이

150 Volts 이상이며, 위상각이 약 5-35도로 명확한 내면 결함신호를 나타낸다. 관막음 현상은 Table 3과 같다.

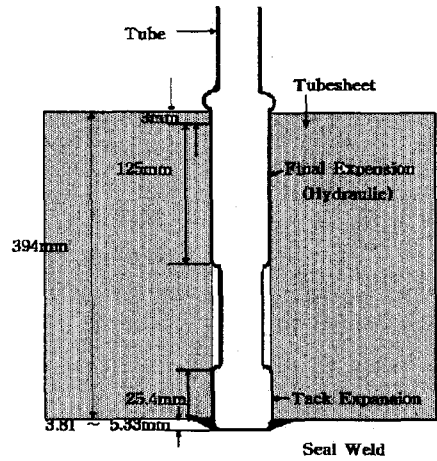
Fig. 5 Distorted roll transition tube cross-section

첫째는, 전열관(Tubesheet) 상단 10mm 정도 위치에서 전열관 두께 변화가 상당량 발생할 정도의 과도한 확관이 이루어졌다. (Fig. 5 참조)

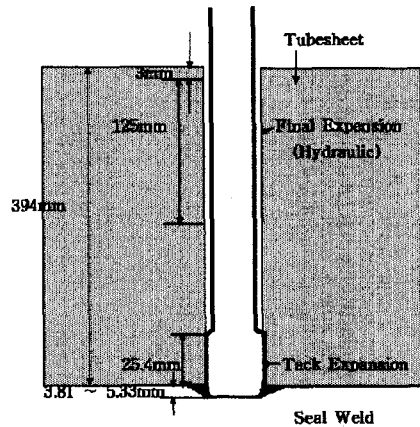
Fig. 6 Not-finally-expanded tube cross-section

둘째는, 정상확관은 초기확관과 최종확관으로 이루어지지만 월성3호기 증기발생기 3번의 전열관 2개에서는 초기확관만 되었고 최종확관이 이루어지지 않았다. (Fig. 6 참조)
