배전용 절연카바류의 경년특성 분석

The Analysis of Ageing Characteristics of Insulation Cover Using in Distribution Line

김동명*, 송일근, 한재홍, 이병성, 한용희⁰, 이태선⁰

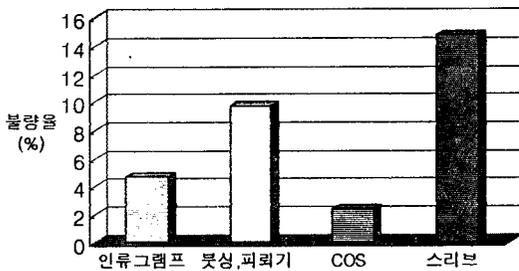
그림 1. 품목별 불량율

현장에서 발취한 카바류 5개에 대한 품목별 불량율을 그림 1에 나타내었다. 그림에서와 같이 전선의 접속부에 사용하는 스리브 카바의 불량율이 가장 높았으며, 다음으로 붓싱 및 피뢰기카바가 차지하였다.

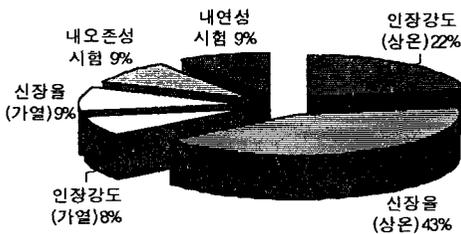
그림 2. 시험항목별 불량

그림 2는 전체 시료에 대해 시험 항목별로 불량율을 분석한 것이다. 불량율의 대부분은 기계적인 강도 시험항목인 인장강도 및 신장율에서 나타났다. 따라서 경년에 따른 옥외 환경이 기계적인 강도를 저하시키는 것으로 분석되며, 5년 이내의 제품은 고분자 내에 충전제 또는 첨가제의 분산 불량에 의해 특성 변화가 나타난 것으로 판단된다.

일반적으로 절연재료(고분자재료)는 기계적 강도가 50%이상 저하되면 절연 특성에 문제가 있다고 보며, 이러한 제품은 국부적 열화 혹은 부분방전이 발생할
