## CMP 공정의 Defect 및 Scratch의 유형분석

### Analysis on the defect and scratch of Chemical Mechanical Polishing process

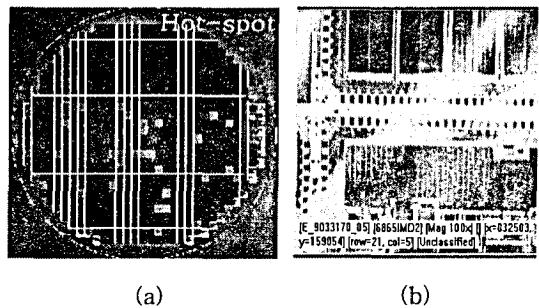
그림 2의 (a)와 (b)는 CMP 공정 후 패턴된 웨이퍼의 가장자리 및 칩 표면의 edge attack을 보인 것이다. 이 결함은 CMP 공정에서 자주 보이는 현상으로 육안으로도 충분히 구별할 수 있을 정도로 나타나며 한 개 또는 수 개의 edge attack은 연마된 웨이퍼의 가장자리에서 over-polishing에 의해 주로 발생하며, 이를 hot-spot라고 부른다. 그림

그림 2. 패턴된 웨이퍼의 가장자리와 칩 표면의 edge attack

Fig. 2. Edge attack of patterned wafer and chip surface

2(a)는 AIT 현미경으로 관찰한 웨이퍼의 표면 사진이다. 검은색으로 표현 된 곳은 무결함의 cell영역이고 하얗게 보이는 부분이 edge attack을 받아 결함이 발생한 영역이다. 또한 그림 2의 (b)에 보인 칩 표면 사진에서 알 수 있듯이 이러한 결함들은 금속 층 아래의 손상을 초래할 것으로 예측된다.

지금까지 CMP 공정 시 발생하는 결함들의 유형 및 발생원인에 대해 분석해 보았다. 이러한 결함들을 방지하기 위해서는 여러 가지 방법이 있는데, CMP 공정 후 칩 표면에 나타나는 hot-spot나 edge peeling과 같은 edge attack은 DIW의 압력을 조절하여 해결할 수 있다. 또한 여기에 정제된 N<sub>2</sub> 가스를 첨가했을 경우 edge attack 현상을 획기적으로 감소시킬 수 있다. 덩어리진 슬러리의 유입으로 인한 결함 및 스크래치들은 CMP 장비의 앞쪽에 POU(point of use)필터를 설치하여 응고된 슬러리 입자들을 여과시키는 방법이 있고, 이로써 해결이 안 되는 미세한 입자들을 위해 탈이온수 고분사법(DIW-HSB)을 이용한다면 이러한 문제점을 쉽게 해결 할 수가 있다. 현재 본 연구실에서 이 해결방안을 병행하여 연구 중에 있다. 본 연구 결과를 요약하면 다음과 같다.

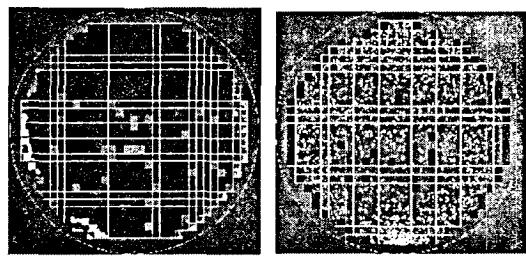
그림 3. 젖겨진 산화막의 결함 유형 (a) 가장자리형 (b) 전면형 (c) star형

Fig. 3. Defect type of torn oxide (a) edge type (b) whole area type (c) star type

Torn oxide 결함은 moat 지역과 필드 지역의 경계지역에서 필드 위의 산화막이 뜯겨져 나가는 현상으로 그림 3은 각 결함들을 유형별로 나타낸 것이다. 그림 3의 (a)는 전형적인 torn oxide 유형으로 전체 발생의 80% 이상이 이에 해당되며 결합 밀도는 약 5%-10%정도이다. 대부분 dummy moat 지역에서 발생하며 cell 지역 침범 정도가 미약하여 소자 수율 측면에는 큰 영향을 주지 않는다. 그림 3의 (b)는 발생빈도가 그다지 높지는 않지만 edge형에 비해 필드지역 산화막이 뜯겨져 나가는 정도가 심하다. 결합 밀도는 10% 이상이며 액티브 지역에 발생되는 경우도 있어 소자 수율에 상당히 영향을 미친다. (c)는 (b)와 비슷한 양상으로 가장자리보다는 필드지역의 손상이 심하며, 발생지역이 규칙적이지 않고, 방향성을 가지고 있다. torn oxide는 scratch처럼 보이며 polishing 하는 동안 particle이 원인이 되어 발생하는 것으로 추정된다.

1. STI-Fill의 두께가 낮으면 트랜치 위의 예리한 산화막 모서리가 CMP 연마 동안 압력을 받아 뜯겨져 나가 산화막 결함이 증가할 것이므로 가능한 한 STI-Fill의 두께를 높게 하여 산화막 모서리가 안정적인 구조를 갖도록 한다.

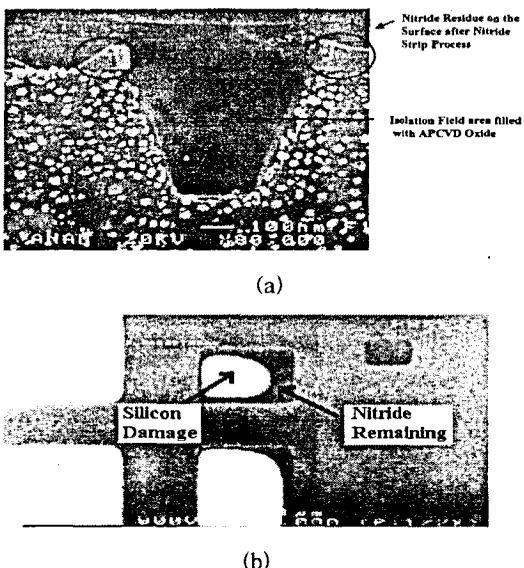
그림 4. 질화막 잔존물의 SEM 사진 (a) 모트 표면 위 (b) 손상된 산화막의 표면

Fig. 4. SEM photograph of nitride residue (a) on the moat surface (b) surface of damaged oxide

CMP 공정 진행 시 적절한 연마 정지점을 찾는 것이 중요한데, 질화막 위의 산화막을 충분히 연마하지 못하고 산화막이 잔존할 경우, 후속 공정인 질화막 식각 시 산화막이 capping 층으로 작용하

여 질화막 식각을 방해한다. 또한, 과도한 연마를 할 경우, 활성영역에 손상을 입하게 된다. 그림 4의 (a)는 질화막 스트립 공정 후의 모트 표면 위 질화막 잔존물의 수직 단면 SEM을 보인 것이다. STI 트랜치의 깊이가 4000 Å이고, 트랜치 영역은 APCVD 산화막으로 채워져 있으며, 질화막 잔존물이 남아 있는 것을 볼 수 있다. 그림 4의 (b)는 CMP 후의 웨이퍼 표면의 SEM 사진을 보인 것으로 뒤에서 설명할 산화막 손상과 질화막 잔류물이 뚜렷이 관찰되고 있다.

2. 트랜치 깊이가 낮을수록, CMP 두께가 클수록 질화막 잔류물이 생성이 쉬운 반면에, 트랜치 깊이가 높으면 과도 연마에 의해 실리콘의 손상되기 쉽다.

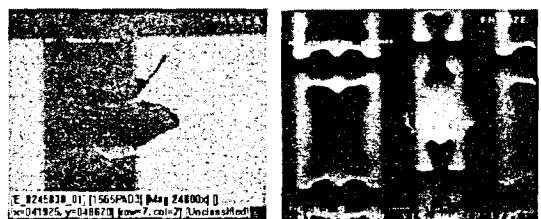
그림 5. CMP 공정으로 인하여 손상된 활성영역의 SEM 사진

Fig. 5. SEM photographs of damaged si active region due to CMP process.

그림 5는 CMP 공정 시 발생한 손상된 활성영역의 SEM 사진을 보인 것이다. 활성영역에 손상을 주는 요인으로는 연마 균일도에 문제가 있는 경우, 슬러리가 응결되어 웨이퍼 표면을 연마하는 경우, 패턴 자체가 불안한 moat 구조를 갖고 있는 경우, 그밖에 소모성 부품들의 손상으로 인하여 웨이퍼에 많은 손상을 주기도 한다. CMP 공정 시 활성영역의 손상은 torn oxide와는 달리 발생 메커니즘이 틀린 defect로 아직 정확한 원인이 밝혀지지 않고 있다. 다만 하지박막의 불안정한 상태가 원인으로 작용하여 CMP에서 압력을 가할 때 발생한 것으로 추정된다. 이 결함을 SEM으로 분석한 결과 질화막 moat 아래 액티브 지역이 영향을 받아 소자에 막대한 영향을 줄 것으로 예상된다.

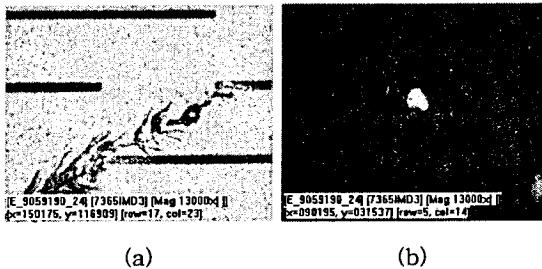
그림 6은 AIT 혼미경으로 확대하여 본 웨이퍼의 표면 사진이다. 그림 6의 (a)는 생선뼈(fish bone) 모양으로 긁고 지나가는 마이크로 스크래치에 의한 금속 잔존물이 브리지 현상을 초래한다. 또한 그림 6(b)에서는 금속 배선 바로 옆에 형성된 침목(stringer) 현상으로, 이러한 결함들은 후속 공정인 post-CMP 세정 공정 동안 갈라진 틈(crack)을 통해 캐미컬들이 하부에 있는 금속 박막층으로

**그림 6.** AIT 현미경을 사용하여 확대한 웨이퍼 표면의 마이크로 스크래치 사진. (a) 금속 브릿지, (b) 침목.

**Fig. 6.** Micro-scratch photograph of wafer surface expanded using AIT microscope.  
(a) metal bridge, (b) stringer.

침투해 들어가 부식되는 등 활성영역에 악영향을 끼친다. 이러한 결함들이 발생하는 원인은 슬러리 공급 파이프 속에 정체되어 있던 슬러리들이 응고되거나 덩어리진 채로 공급되어 마이크로 스크래치를 유발한다. 이를 해결하기 위해 연마기 바로 앞단에 POU(point of use) 필터를 사용함으로써 어느 정도 개선된 효과를 얻을 수 있었다[6]. 이러한 방법으로 해결이 안 되는 미세한 슬러리 입자들은 탈이온수 고분사법(DIW-HSB)을 이용하면 쉽게 해결할 수 있다[7].
