## 대형 터빈발전기 고정자 권선의 미세구조 분석

김희동, 주영호, 송성일  
한전 전력연구원

### Microstructure Analysis of Large Turbine Generator Stator Insulations

Hee-Dong Kim, Young-Ho Ju and Seong-Il Song  
Korea Electric Power Research Institute

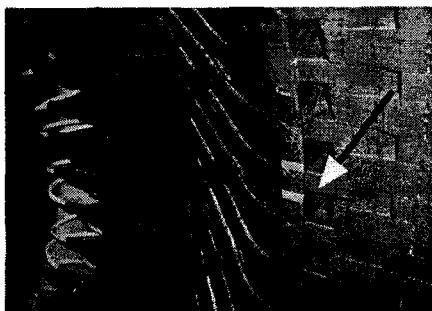
그림 1. 발전기 고정자 권선의 분류

대형 터빈발전기 고정자 권선에서 절연파괴된 바(bar)의 열화상태를 분석하기 위해 캐페시턴스(capacitance)와 유전정점( $\tan\delta$ )을 분석하였다. 그림 1은 고정자 권선 바의 위치별로 절연열화 정도를 확인하기 위해 절연파괴 인접 부분을 포함하여 6개 영역으로 분류하여 나타냈다.

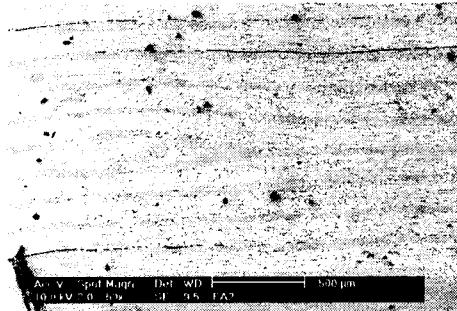
(a) 영역 1, 2

그림 5(a)에서 알 수 있는 바와 같이 영역 1, 2는 마이카 테이프 사이의 충간계면에서 박리가 발생됨에 따라 열적 및 기계적 열화를 받은 것으로 판단된다. 이러한 충간계면의 박리 발생은 그림 3과 그림 4에서 설명한 바와 같이 캐페시턴스와 유전정점의 증가와 상호 연관성이 있는 것으로 판단 할 수 있다. 그러나 그림 5(b)에서 나타낸 바와 같이 영역 3-6은 마이카 테이프 사이의 충간계면에서는 거의 박리 현상을 발견할 수 없기 때문에 열적 및 기계적 열화를 받지 않는 것으로 판단된다. 영역 1, 2에 비해 영역 3-6에서는 박리 현상이 거의 발생하지 않아서 캐페시턴스와 유전정점이 감소한 것으로 판단된다.

따라서 발전기 고정자 권선의 절연파괴 원인은 최초로 도체표면에서 방전 발생으로 마이카 테이프의 절연열화가 계속적으로 전진되면서 열적 및 기계적 열화로 인한 충간계면의 분리가 주요한 요소로 작용

한 것으로 판정된다. 절연재료 내부에서 절연열화가 개시되어 절연파괴가 발생되기까지는 수년 혹은 수십 년이 소요된다.
