22.9kV 수·변전설비의 감전사고 발생현황 및 감전위험성 연구

A Study on the statistical analysis and the Electrical Shock hazard for electrical power facilities of 22.9kV substation

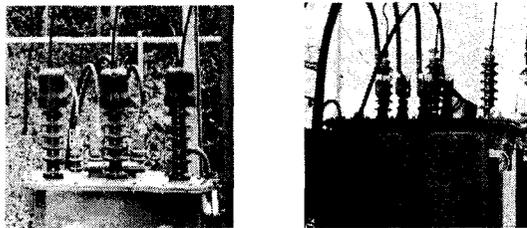
변압기인 경우 타 설비에 비해 활선상태에서의 점검 또는 작업이 빈번히 이루어지기 때문에 그 만큼 전기안전에 각별한 주의를 요구하고 있다. 실태조사 결과 대부분의 수용가에서는 그림 2-(a)에서 보는 바와 같이 변압기 1차측에 절연캡을 사용하고 있지만, 그림2-(b)와 같이 절연캡을 사용하지 않고 접속부를 노출시킨 수용가도 있었다.

(a) 절연캡 사용 (b) 절연캡 사용안함
그림 2. 변압기의 절연캡 사용현황

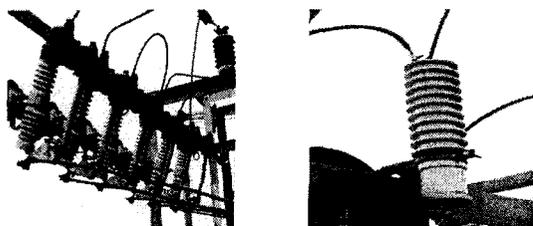
그림 3에서는 COS의 충전부위를 절연캡을 사용하여 보호한 경우와 LA의 노출충전부 보호없이 그대로 사용하고 있는 상태를 나타냈다. 실태조사 결과, COS와 LA인 경우 대부분의 수용가에서 접속부를 노출시킨 상태로 사용하고 있었다.

(a) C O S (b) L A
그림 3. COS 및 LA의 충전부 절연처리 현황

그러나, COS인 경우 절연캡을 사용하였더라도 전원측에만 한정되어 있을 뿐 부하측(2차측)에는 구조상 절연처리를 하지 않고 충전부가 그대로 노출된 상태로 사용하고 있어 감전위험성이 타 기기보다 높다고 할 수 있다.

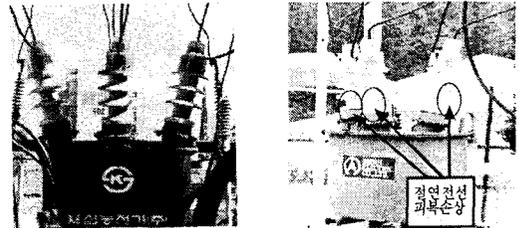
MOF의 경우 대부분의 수용가에서 그림 4-(a)와 같이 절연캡을 사용하고 있지만, 그림 4-(b)에서 보는 바와 같이 절연캡을 사용하였다 하더라도 절연캡 밖으로 노출충전부가 나와 있어 감전위험성이 있다는 것을 볼 수 있다.

(a) 절연캡 사용 (b) 절연전선 피복손상
그림 4. MOF의 절연처리 현황
