단조품의 파손 분석 사례
(Quench Crack/Burning 비교 분석)

(주)센트랄

단조품 파손 분석 사례 발표
 - Quench crack / Burning 비교 분석

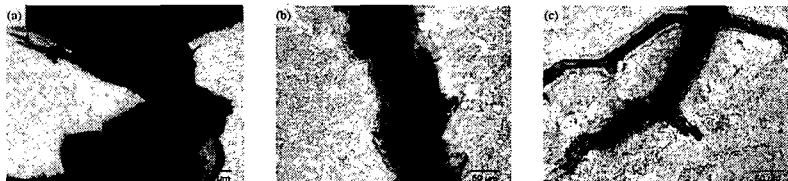
파손품

Burning 의한 균열 :
균열 주위 탈탄층 확인됨.

Burning은 용융에 의한 Oxide particle이 발견되나,
Quench crack + 열처리품은 발견되지 않음.

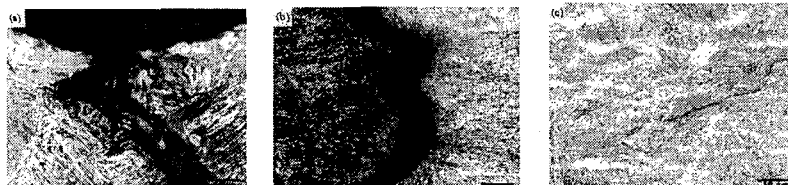
금냉재현

급랭(수냉)에 의한 균열 :
균열 주위 탈탄 발견되지 않음.

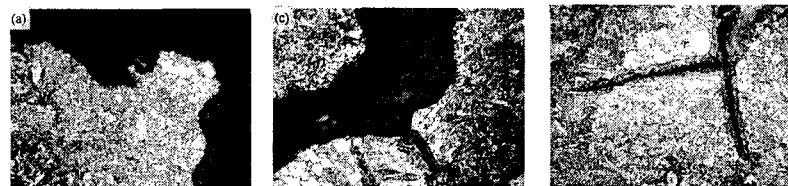
금냉재현
→ 퀴칭

(최종 제품)
균열부 열처리 경우:
균열 주위 탈탄층 발견됨

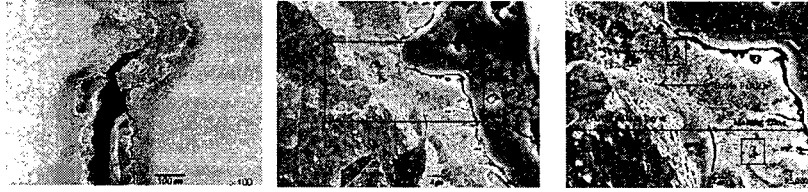
파손품

Element	wt%
Cr	0.21
Mn	0.23
Fe	99.56

Element	wt%
Al	2.79
Si	2.24
Cr	42.59
Mn	1.91
Fe	50.46

Element	wt%
Cr	1.14
Mn	0.69
Mo	0.46
Fe	97.71

1. Quench Crack과 Burning의 미세조직에서의 판별은 OM에서는 초기 입계 용융 및 입계 탈탄층 유무로, SEM&EDS 분석에서는 Melting Zone 및 Oxide particle (Al, Si, Cr-oxide)의 존재 유무로 판단 가능하다.
2. Burning된 강은 결정립계가 일부 녹은 강으로 매우 취화하여 가볍게 두들겨도 부서지고 만다. 또한 열처리로도 회복될수 없는 죽은 강이므로 단조시 가열온도에 충분한 주의를 기울여야만 한다.

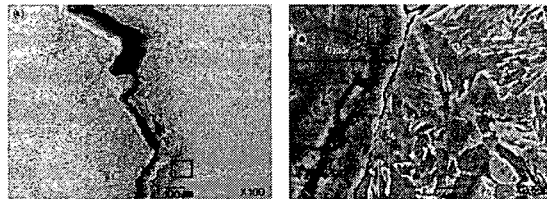
금형재현
→ 켈칭

Element	wt%
Cr	0.59
Mn	1.36
Fe	98.05

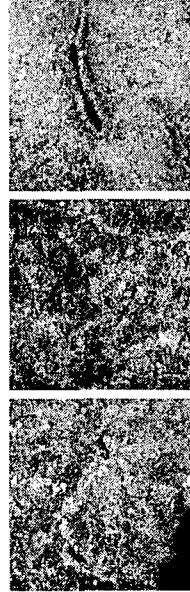
(a) View of assembled clamp, and detail showing locations of fractures. (b) Fracture surface at about 20x, showing brittle, intergranular nature of fracture. (c) Section through fracture surface of 5% nitral strip; 100x showing incipient melting (large arrow) and decarburization at grain boundaries (small arrow). (d) Area adjoining the fractures after being stripped of cadmium plate (5% nitral strip), showing coarse grains (between arrows).

Fig. 28. Arranged ring clamp, of cadmium-plated 8740 (AMS 6322) steel, that failed because of burning during forging (Example 18)
