빗물펌프장 펌프시방의 최적결정에 관한 연구 (II)

이에 본 연구에서는 A빗물펌프장 4호기 펌프에 대한 정밀 진단결과 분석을 통해 빗물펌프의 운전안전성 제고를 위한 시방결정 개선방안 제안하고자 한다.

아래의 분석 결과는 A빗물펌프장 4호기 펌프에 대한 사례로써 수력학적인 부분의 검토는 빗물펌프장 펌프시방의 최적결정에 관한 연구(I)에서 이루어진 바 있으며, 본 연구에서는 정밀 진동분석에 관한 부분만 언급하기로 한다. 진단대상 4호기 펌프는 1997년 설치된 토출구경 1000mm의 입축사류펌프로서, 시방점은 전양 정 11m, 토출량 140m³/min, 회전수 445rpm, 동력 450HP이다.

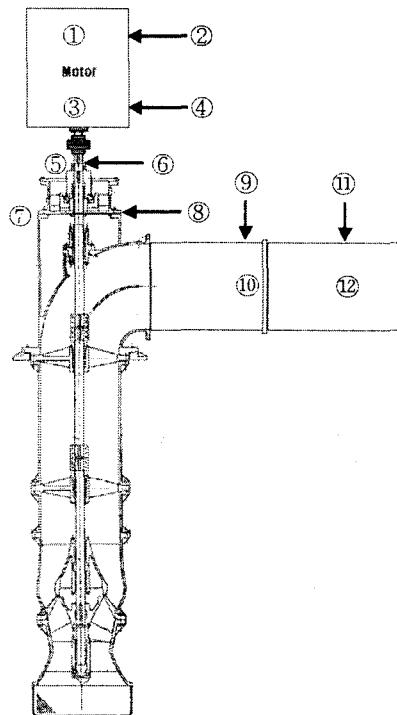
그림 1 진동측정점

표 3은 본 빗물펌프장에서 사용되는 펌프의 진동을 측정한 값을 나타낸 표로서 펌프의 상태는 다양한 운전영역에서 측정하여 측정된 진동값의 최고값을 기준으로 한다. 따라서 본 설비의 상태는 영역 D(기계에 손상을 입힐 정도로 충분히 심각한 것으로 간주)에 속한다고 할 수 있다. 본 펌프설비의 진동분포 특징은 내수위 EL 6.6m의 경우 베어링 하우징에서 측정된 진동 ①~⑥의 상태는 안정적이라 할 수 있으나 베이스에서 측정된 ⑦, ⑧ 진동은 과다한 것을 알 수 있다. ①~⑥의 총진동값이 안정적이라는 것은 1X 진동의 주 원인이 되는 회전축의 상태 즉, 불평형 및 축정렬 불량에 관한 문제는 크지 않은 것을 나타내고 있는 것이다. 다만 ⑦, ⑧ 부분은 진동을 발생시키는 요소(가진력)과

전혀 무관한 것으로 에너지가 창조되지 않기 때문에 이 부분의 진동은 베어링 하우징에서의 진동보다 작아야 한다. 하지만 보는 바와 같이 이 부분의 진동이 더 큰 것은 공진에 의한 것이라고 판단할 수 있다. 내수위 EL 5.7m의 경우는 내수위 EL 6.6m의 경우와 많이 다르다. ⑦, ⑧부분에서의 구조 공진의 크기는 더욱 커

지고 있으며 ⑤번 펌프 부하측 전면 방향의 진동은 급격하게 상승하고 있는 형태를 보인다. 이는 내수위가 낮아지면서 수면으로부터 공기가 유입되어 회전차에 부하 변동을 주면서 1X 진동성분이 급격히 증가하고 있는 것으로 보인다. ⑤, ⑥번의 측정결과에서 전면방향과 측면방향의 높은 진동차이는 공진의 전형적인 특징을 나타내고 있으며, ⑦, ⑧에서 방향에 따른 편차가 크긴 하지만 ⑤, ⑥번에 비해 크지 않은 것은 구조적인 제약 때문일 것으로 판단된다.

⑨, ⑩의 배관 진동으로도 공진이 발생했다는 것을 확인할 수 있다. ⑪, ⑫의 진동과 비교할 때 공진발생의 원인은 펌프자체에 기인하며, 배관의 공진이 펌프에 영향을 미친 것은 아니라는 것을 알 수 있다. 특히 본 설비의 공진 주파수는 7.42Hz (445rpm)으로 대략 건물의 고유진동수와도 가깝다고 볼 수 있어서 즉시 이에 대한 보강 작업이 요구되고 있다.

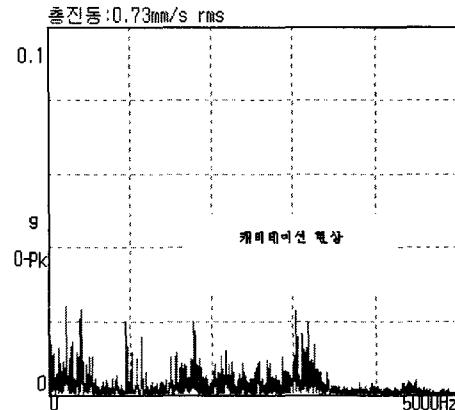
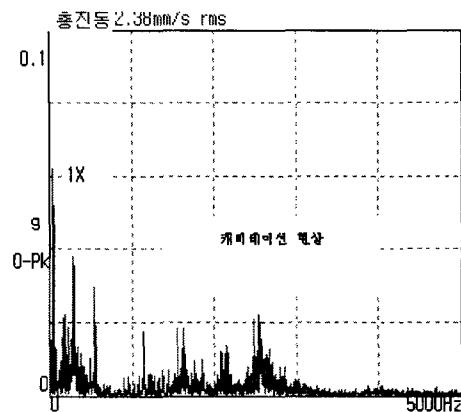
고주파 영역 분석은 5,000Hz 까지의 범위로 하였고 보는바와 같이 4,000~8,000Hz 범위에서의 진동은 나타나지 않고 있다. 약하기는 하지만 3,000Hz 주위에서 폭넓게 진동이 나타나고 있는 것을 볼 수 있는데 이는 캐비테이션이 발생하고 있을 때 발생되는 전형적인 진동패턴이다. 대체로 고주파 진동은 멀리 전달되지 않으며, 특히 전달계통에 절단면이 있는 경우 대부분 소멸되어 버리는 특성을 갖고 있으나 약하긴 하지만 진동이 전달되고 있다는 것은 캐비테이션 발생의 강도가 심각하다는 것을 나타낸다. 캐비테이션은 펌프의 설계나 최적 운전 여부를 판단할 수 있는 중요한 지표가 되므로 정확한 진단이 요구된다. 하지만 벳물펌프장에 설치된 대부분의 펌프는 외부에 드러난 부위를 측정하여 캐비테이션의 발생 여부를 정확히 분간하거나 그 정도를 판단하기 어렵기 때문에 실제 캐비테이션이 발생하고 있는 회전차 장착부위의 진동을 측정하기 위해서는 설비 분해시 펌프하부에 센서를 설치하여 두는 것이 필요하다.

그림 2와 그림 3은 동일한 설비의 동일한 위치에서 내수위 차이를 변경하여 분석한 결과이다. 두 그래프에서 가장 큰 차이를 보이는 것은 내수위 5.7m에서 발생되고 있는 높은 1X 진동이라 할 수 있다. 일반적으로 1X 진동은 불평형에 의한 진동으로 알려져 있으나 불평형 양은 회전체 내에 내재되어 있는 것으로 운전

조건의 차이에 의해 증가하거나 감소할 수 없다. 따라서 이와 같은 진동의 차이는 낮은 수위차에 의해 공기가 회전차 날개면에 빨려들어 오면서 발생되는 불텍스 현상에 기인한 것으로 판단할 수 있다. 더구나 공진이 발생되고 있고 그 공진주파수가 건물의 고유진동수와 유사한 상황에서 이와 같은 현상은 위험한 결과를 초래할 수 있다는 것을 명심해야 한다.

불텍스는 단순히 특정한 내수위 이하에서만 발생되는 현상이므로 운전조건을 적절히 규제함으로써 해결할 수 있을 것이다.

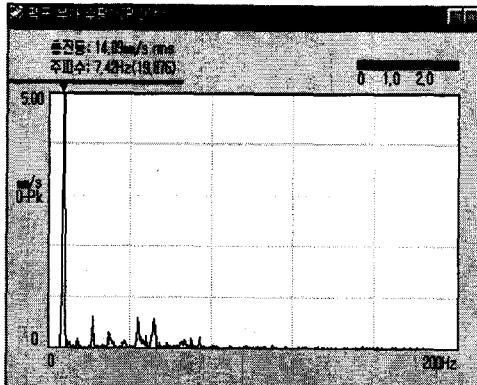
그림 4 평프부하전면 (내수위 5.7m)

그림 4는 저주파분석을 위한 그래프로써 고주파 분석을 위해 가속도로 표시한 그림 2,3과 달리 모든 진폭을 속도값으로 환산한 그래프이다.

원래 1X 진폭은 19.88mm/s 0-pk로 큰 값이나 최대값을 5mm/s 로 제한하였다. 엔지니어에게는 그래프를 눈에 익숙하게 하여 진동값이 큰지, 적은지를 한눈에 알아볼 수 있도록 하는 것이 중요하고 또한 5mm/s 정도의 진동은 그 자체로 충분히 큰 값이며, 더 크다고 하는 것은 의미가 없다. 또한 최대진폭의 크기를 그때그때마다 최대 peak에 고정할 경우 1X이외의 여타 주파수의 진동에 대해서는 크기에 대한 감각이 없어지기 때문에 그래프의 창을 5mm/s 또는 중요설비의 일상적인 진동기준에 맞게 고정하는 것이 좋다. 그림 4에서 보는 바와 같이 1X 진폭(7.42Hz)은 공진에 의해 대단히 큰 값을 나타내고 있다. 이 같은 상황에서는 진폭 자체는 그다지 중요하지 않다. 진폭보다는 이 진동이 실제 공진에 의한 유발된 진동인지 또는 여하히 공진을 제거할 수 있는가 하는 것이 오히려 중요한 부분이다.

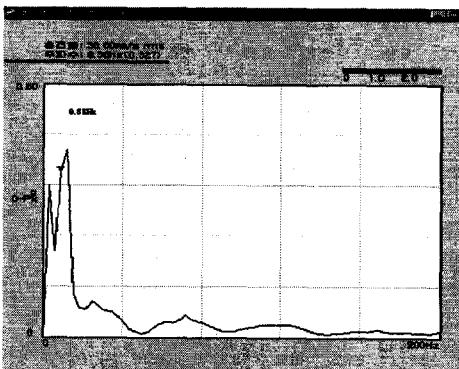
그림 5 Hammering Test 결과

여러가지 상황에서 공진에 대한 확신이 들기는 했으나 확인이 필요하였다. 현장에서 대형 평프의 고유진동수를 확인하기 위해 충분히 가진할 수 있는 여건이 되진 않았으나 공진 여부 확인을 위한 Hammering Test를 실시하였다. 아래의 그림 5는 평프 베이스에서 Hammering Test를 실시한 결과로서 9.38 Hz 에서 peak가 발생하고 있는 것을 알 수 있다. 신뢰성이 다소 부족하기는 하지만 이상에서 유추할 수 있는 것은 평프의 운전 주파수 (7.42Hz)는 설비 구조물의 고유진동수는 9.38 Hz 에 근접해 있기 때문에 공진이 발생하고 있는 것으로 추측할 수 있다.

초기 설치시부터 견고하게 설치되지 못한 관계로 공진에 의한 높은 진동이 발생되었고 이로인해 콘크리트 기초가 파손 되면서 고유진동수는 점차 저하되어 공진 점에 가까이 접근되고 있는 것으로 판단 할 수 있다.

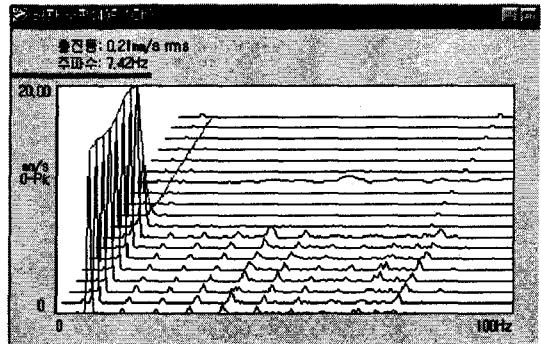
그림 6 정지시 Waterfall 그래프

그림 6은 평프를 정지하면서 발생되는 진동 신호를 시간에 따라 중첩한 그래프로써 기계가 정지됨에 따라 진동이 급격히 감소하고 있는 것을 볼 수 있다. 이는

주파수가 조금만 바뀌어도 진동이 급격히 감소한다는 공진의 전형적인 특징을 보이고 있는 것이라 할 수 있다.

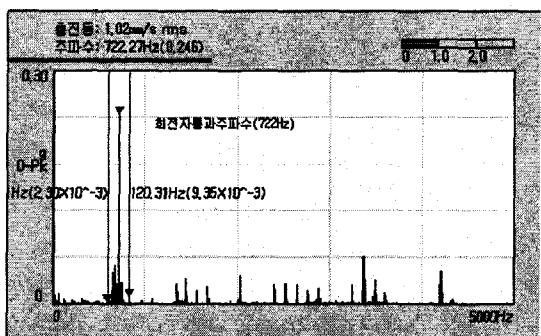
그림 7 3호기 모터진동분석

그림 7은 전기적인 결함분석의 설명을 위해 3호기 모터에서 측정된 진동 결과를 예로 들었다. 위 그림에서 가장 높게 나타나고 있는 722Hz 진동은 회전자 봉 통과 주파수로서 모터의 회전자와 고정자 간의 전기적인 간섭에 의해 발생되는 전기적인 진동 신호로써 주파수는 회전자 봉의 개수와 회전주파수의 곱으로 나타난다. (RBPF = 회전자 바(bar) 개수 X rpm)

자세히 살펴보면 회전자 봉 통과 주파수(RBPF = 97 X 7.42Hz = 722Hz)의 측면에 120Hz의 측대역 성분을 동반하고 있음을 알 수 있다. 이는 진동성분이 변조되고 있다는 것을 나타내고 있는 것이며, 그 정도의 심각성을 나타내는 증거로 사용된다. 특히 측대역 성분인 120Hz는 본 진동의 원인이 전기적인 결함에 의해 발생된 것을 나타내고 있다.

회전자봉 통과주파수와 그 배수성분은 회전자봉의 개방 또는 혈거울을 나타내는 지표라고 할 수 있다.

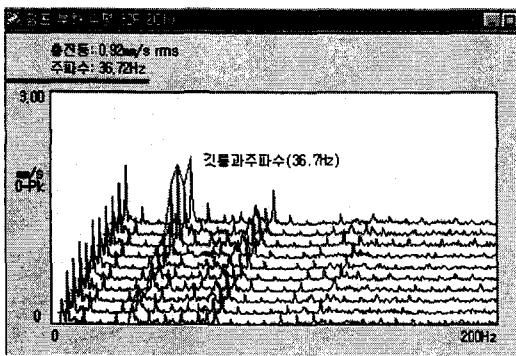
그림 8 펌프 부하 전면의 Waterfall 그래프

그림 8은 펌프의 상태를 시간에 따른 변화를 표현한 Waterfall 그래프이다. 위에서 36.7Hz는 펌프의 회전차 깃통과 주파수로서 회전차의 깃수(5개)와 회전속도의 곱으로 $7.42\text{Hz} \times 5 = 36.72\text{Hz}$ 임을 나타낸다. 일반적으로 이 깃통과 주파수는 회전차와 토출구의 간격에 기인하는 것으로 운전상황에 따라 크게 변하지 않는 것이 보통이나 위 그래프에서 깃통과 주파수 성분이 불규칙적으로 크게 변화하는 요인은 유체에 의한 진동 성분으로 볼 수 있다. 특히 캐비테이션이나 볼텍스가 발생될 경우 회전차의 깃의 간격 및 각도 불량이 발생되면서 불규칙한 변화를 나타낼 수 있다.
