펌프의 이상진동 해소 사례

이 소환 소장, (주) 나다 S&V

광주사업소 대불취수장 펌프 2호기의 부하측 베어링이 파손되어 펌프 베어링 및 슬리브를 교체하였으나 정비작업 후 시운전시 펌프 부하측에서 고진동이 발생하여 원인 및 상태를 파악하기 위한 방안으로 최첨단 장비 중 하나인 진동분석장비를 이용하여 진단 및 조치를 실시하였다.

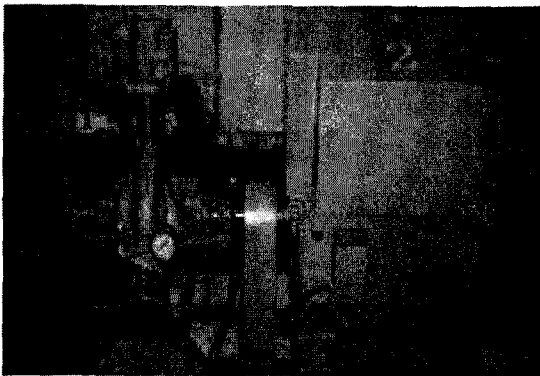
그림 1. 설비 개략도 및 측정 포인트

1	Pump 반부하 수직, 수평, 축
2	Pump 부하 수직, 수평, 축
3	Motor 부하 수직, 수평, 축
4	Motor 반부하 수직, 수평, 축

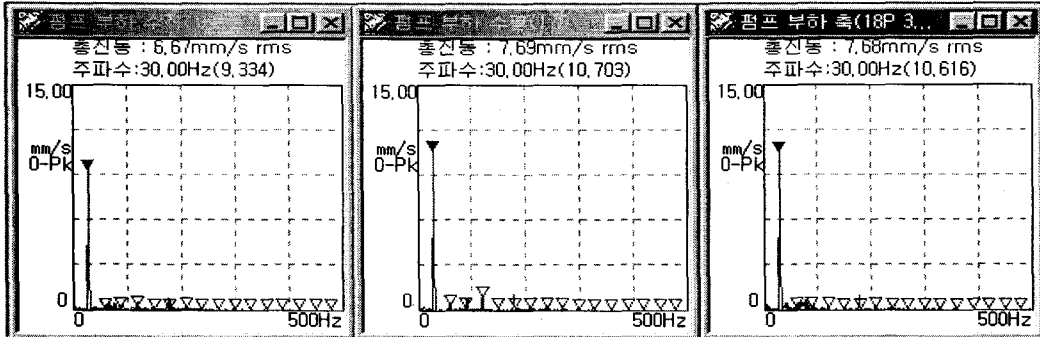
그림 1. 펌프 부하 수직, 수평 및 축 (Spectrum)

◆ 측정된 진동 성분은 그림 1과 같이 1X(회전 주파수)성분이 주를 이루고 있다.

2) 발생하는 1X(30Hz)는 회전속도에 기인하는 주파수가 주로 불평형이 원인으로 발생한다. 진동 주파수를 검토한 결과 진동 원인은 불평형 요소가 있는 것으로 판단되어 alignment 실시 후 balancing작업을 실시하기로 하였다.

☞ Balancing 작업: Soft foot → Alignment → Balancing 순으로 작업을 한다

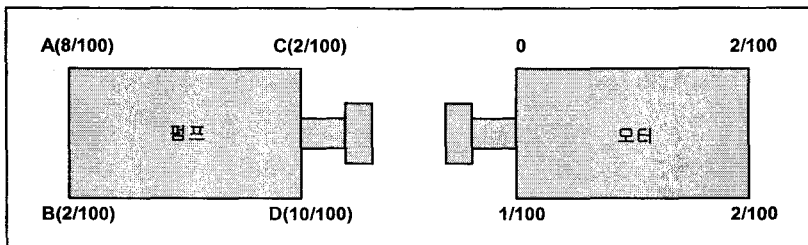
- Soft foot 점검 결과

3) Alignment 실시 전 soft foot를 점검하여 펌프의 발 부분을 측정한 결과는 다음과 같다

4) 따라서, A와 D 두 곳에 5/100, 7.5/100의 Shim Plate를 고였다.

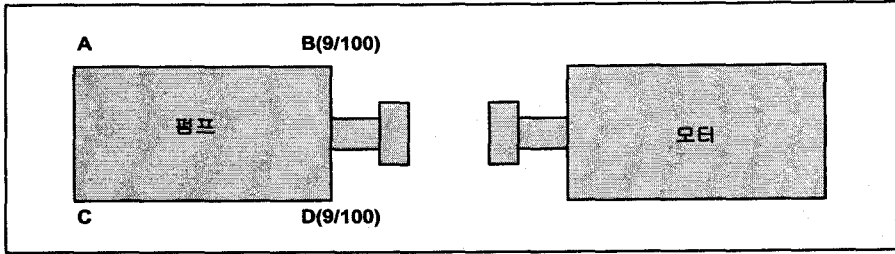
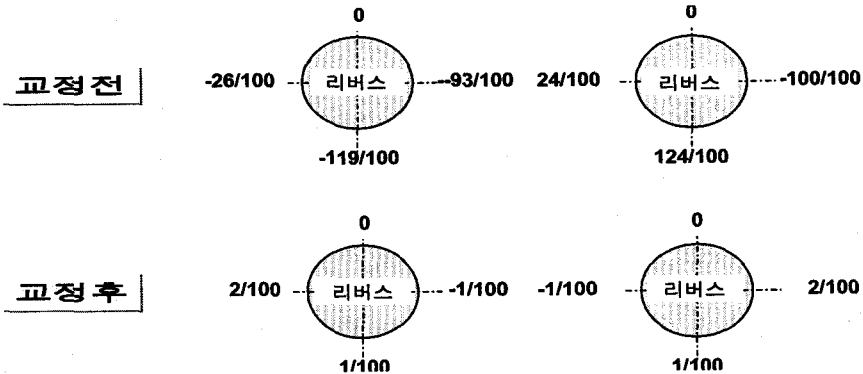
- Alignment 점검 결과

7) Base볼트를 조인 후 정밀 측 정렬을 실시하던 중 펌프축이 약간 침하한 것이 발견되어 펌프의 부하측 발 밑(C, D)에 0.9mm의 Shim plate를 고인 후 측정렬을 재실시하였다.

8) 측정렬 실시 후 시운전 중 부하측 베어링에서 500Hz~2000Hz 대역에서 균일한 베어링 공진주파수가 발생하여 점검하여 보니 베어링 하우징의 센터가 맞지 않아서(부하측이 낮음) 발생하였으며, 부하측 하우징 밑에 0.025mm의 Shim plate를 고임 하였다.

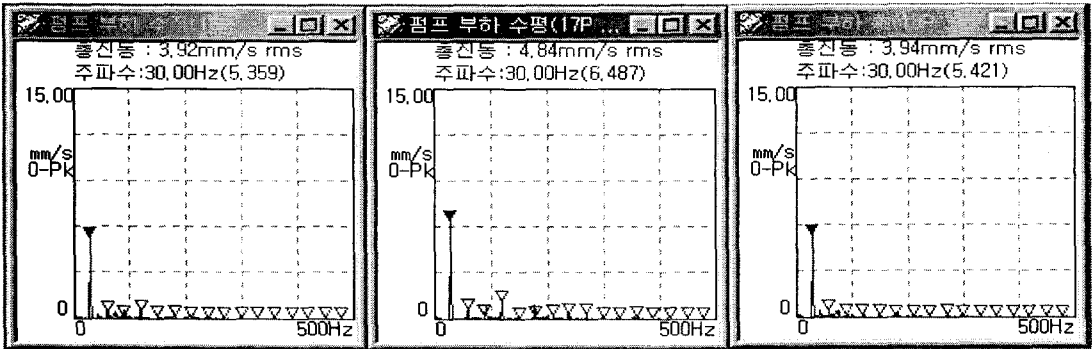
그림 2. 펌프 부하 수직, 수평, 축 (Spectrum)

- 1) 1X(회전 주파수)가 크게 나타나고 있다.
- 2) 수직, 수평, 축 방향의 진동값이 비슷하다.
- 3) 현재 상태에서 현장 정밀 발란싱을 실시하기로 하였다.

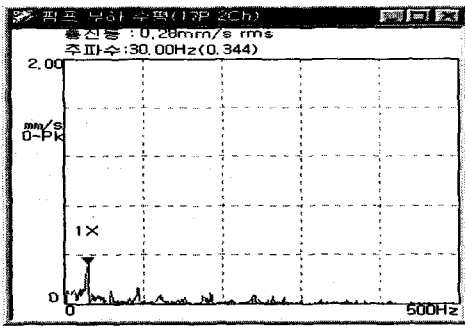
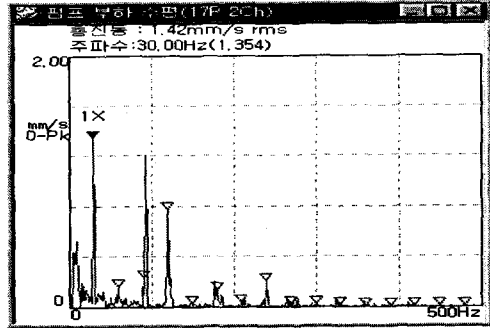
그림 3. 펌프 부하 수직, 수평 (무부하시)

방향	작업전	작업후	변화량
수직	3.92	3.42	13% 감소
수평	4.84	3.73	23% 감소
축	3.94	3.38	14% 감소

- 1) 임펠러에 시험중량을 90° 간격으로 부착해 가면서 1X의 변화 추이를 관찰하여 1X 주파수가 가장 작아지는 부분, 커지는 부분을 찾아낸다.
- 2) 1X가 가장 커지는 부분에 불평형 질량이 존재하므로 반대편(180°)에 진폭이 가장 작아 질 때까지 시험 중량의 값을 변경해 가면서 제거할 중량을 찾아낸다. 그때의 중량은 100g 이었다.
- 3) 시험 중량을 모두 제거하고 제거 할 부위의 임펠러 시라우드를 1X의 변화를 관찰하면서 핸드그라인더를 사용하여 균일하게 갈아내고, 1X가 가장 작게 되었을 경우에 멈춘다.
- 4) Cover를 덮고 부하운전을 한다.

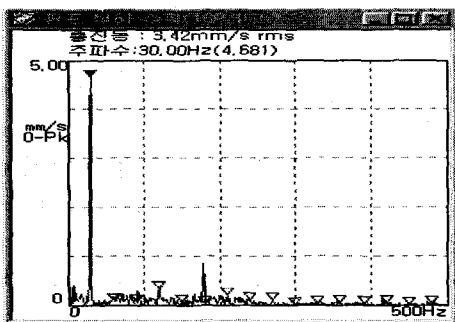
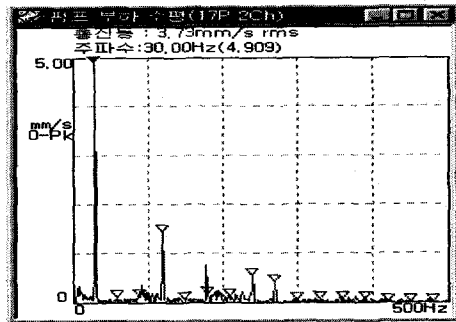
그림 4. 펌프 부하 수직, 수평(Spectrum)

- 1) 진동의 방향이 수직, 수평, 축 방향의 진동이 비슷하고, 특히 모터의 경우에는 축 방향의 진동이 탁월하다.
- 2) 1X 성분이 전체 진동의 대부분을 차지하고 있으며, 수직, 수평, 축간의 진폭의 차이가 거의 없다.
- 3) 높은 1X 및 축 방향의 진동의 발생원인으로는 커플링불량, Soft foot, Looseness, 불형, base 공진 등이 있다
- 4) 3)항과 같은 예상원인으로 보았을 때 커플링 이외에는 모두 점검 및 조치가 되었으므로 커플링을 점검하여 보기로 하였다. 주로 커플링의 이상 시는 슬립 부위에 높은 1X의 진동을 유발하는 사례가 종종 있다.

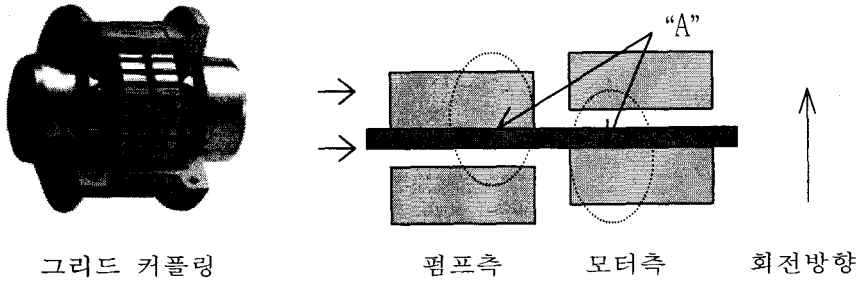
◆ A 면에 나타나는 특징

그리드 커플링을 점검한 결과 Hub의 치면 및 그리드면에 녹 및 얼룩이 발생되어 있었으며, 이의 발생원인은 그리드와 hub의 치면이 예전에는 서로 마찰되어 닳았던 부분이 재조립 후에는 닿지 않는 부위에 발생하였다.

그리드와 안 닿는 Hub의 치면 부위에 녹, 얼룩 자국이 보임

조립 시 그리드가 한쪽으로 쏠리거나 조립면이 최초의 조립상태와 약간이라도 다르게 조립될 경우에는 그리드와 hub가 서로 구속을 받으므로 반경방향 및 축 방향의 고진동이 발생한다.

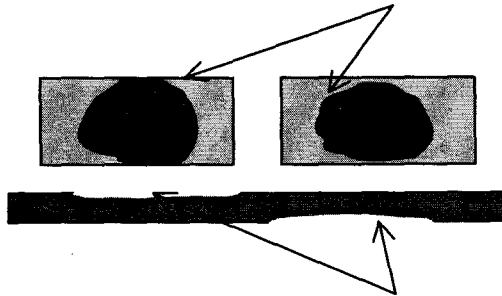
Hub의 치면과 안 닿는 그리드의 면에 녹, 얼룩 자국이 보임

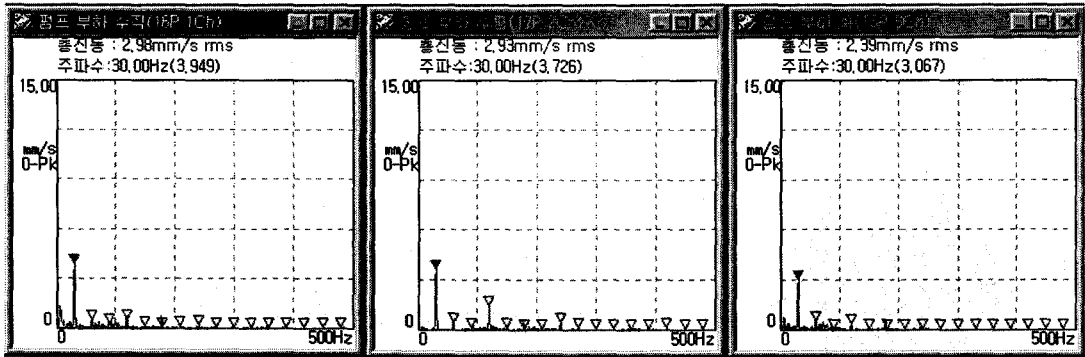
그림 5. 펌프 부하 수직, 수평, 축 (Spectrum)

6) 커플링의 그리드 조립위치 교정후의 진동은 많이 내려갔으나 아직도 1X 주파수가 여전히 높은 것은 그리드가 최초의 조립상태로 다시 재조립 되기는 어려우므로 Hub의 치면과 그리드의 간섭 부위가 점차 마모되어 없어지면 진동은 감소 될 것으로 보인다.
