황화광물 산화에 의한 도로절개지 주변 적화현상과 영향

정영욱¹⁾ · 임길재 · 홍성규

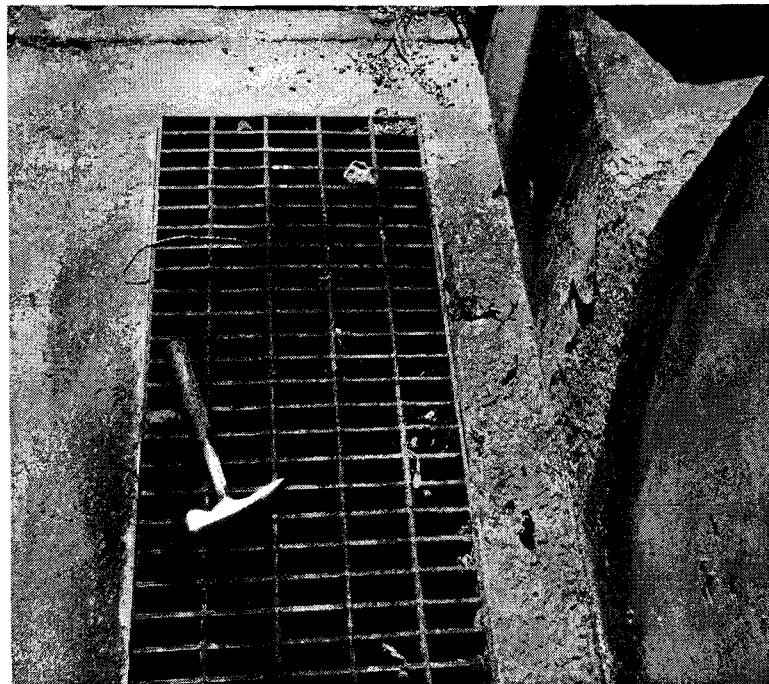
부식과 관련된 일반적인 수질 화학적 요소는 pH, 용존산소, 황화수소, 총 용존 고형물, 황산염이온, 이산화탄소, 염소, 수온 등이 있고 기타 유체의 속도, 박테리아 활동 등과도 관련된다. pH가 4 미만인 산성수에서는 산소 없이도 부식이 가능하다. 황산염과 같은 부식력이 강한 물질을 포함하고 있는 지층에서는 철근, 콘크리트, 금속 파이프에 부식 방지 방법을 모색해야 한다. 보은 지역 절개지 시료의 경우 용출수의 pH가 강산성이고 다량의 황산염 이온이 용출되어 콘크리트 및 철재류에 부식 가능성이 있는 것으로 나타났다. 한편 용출수에서는 Fe 함량이 79mg/l로 고 함량의 철이 용출되었는데 철 성분은 철 수산화물을 형성 시켜서 도로 주변 배수로 등의 미관을 적색으로 훼손 시킬 수 있다(사진 1).

사진 1 도로 절개지 주변 배수시설물의 부식 과 침전물에 의한 미관 훼손 (적화현상)
