## 변위가 발생한 매립부 지반에 대한 연구

### 요약문

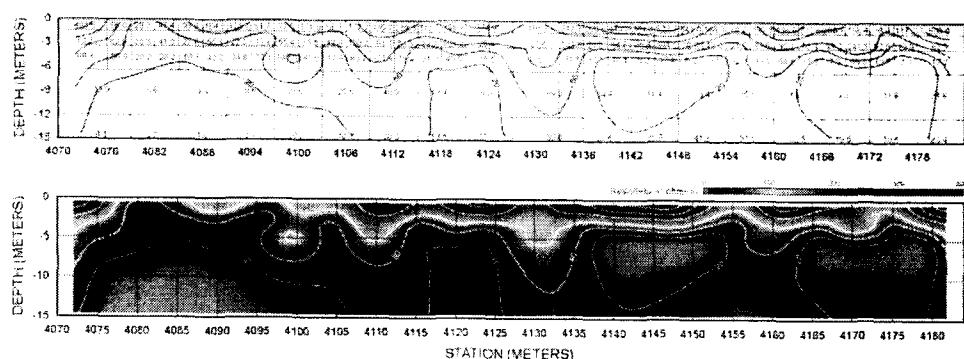
그림 3. 전기비저항 연산결과 (수직:수평=2:1)

비저항탐사의 역산단면으로 전반적으로 매립부와 하부 지층의 구분은 명확하며 매립부의 높은 전기비저항으로 볼 때 매립부지반으로 유체의 유입은 차단되어 있음을 알 수 있다. 또한 10 Ohm-m이하의 비저항과 저비저항대의 고도가 해수면과 동일한 것임을 고려하면 유체는

해수로 추정된다. 역산단면 중 4+080~4+095지점의 매립부는 매우 낮은 비저항을 지시하며 최초 변위가 발생한 지점과 일치한다. 즉 이 부분에서 유체의 침입 가능성을 지시한다.

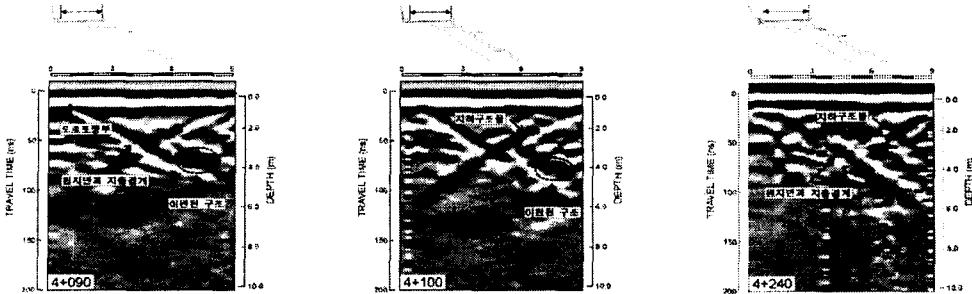
그림 4. 횡단방향 GPR탐사의 반사단면

그림 4는 횡단방향의 GPR 탐사 결과 중 일부를 도시한 것으로 최대변위가 관찰되는 4+090과 4+100지점의 경우 매립부와 원지반의 경계부에서 공동과 같이 이완된 지층구조를 볼 수 있으며 변위량이 미미한 다른 지점들에서는 이와 같은 구조가 관찰되지 않는다.
