대규모 사면의 붕괴사례 Case Study on Large Cutting Slope Failure

SYNOPSIS : This paper described two case studies on large scale failure of cutting slope. The kind of rock in both sites predominated limestone and shale respectively. These cutting slopes located in northern area of Gyongbug Province are composed of very complicated and various rock mass. Geological characteristics, causes of failure, proceeding of security diagnose, maintenance method etc. of two sites were carried out to check the cutting slope stability and to provide reasonable maintenance method. This paper may provide the useful data for engineers related with design and construction of large cutting slope.

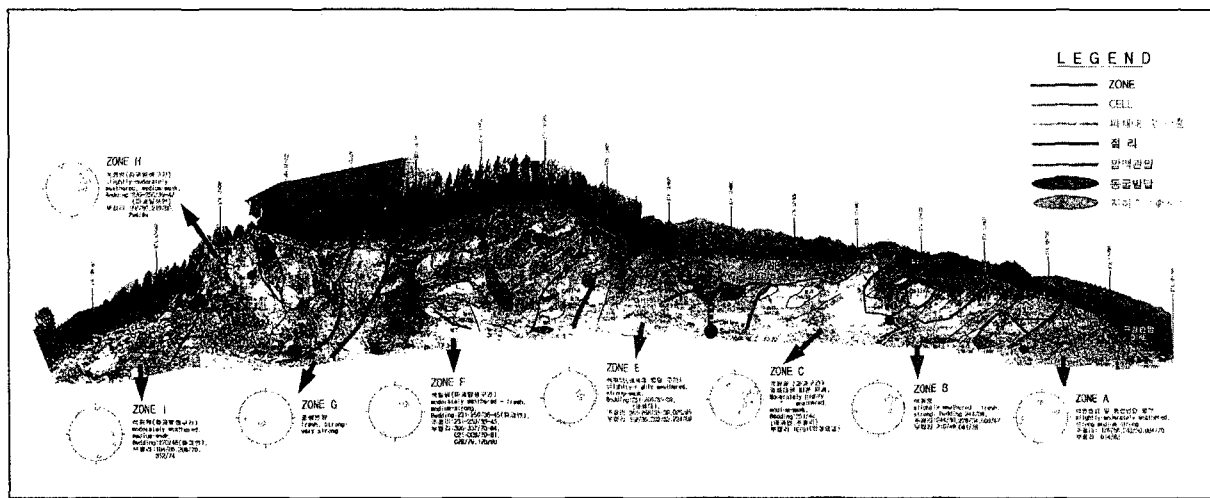
그림 1. 본 절취사면의 지질전개도

그림 1.에는 본 절취사면의 지질전개도를 나타낸다. 그림 1.에서 나타내는 바와 같이 본 붕괴사면은 복잡한 암종 및 암상으로 구성되어 있으므로 정확한 진단을 위하여 9개의 대표적인 구역으로 나누었다. 본 절취사면의 파괴현황은 표 1.과 같다.

구분 사면	위 치	파괴발생 현황
ZoneA.	STA.12+740 ~ 790m	석영반암 및 중성반암으로 구성되며 파괴발생 없음.
ZoneB	STA.12+780 ~ 830m	석회암으로 구성되며 평면방향의 절리 발달하였으나, 파괴발생 없음.
ZoneC	STA.12+800 ~ 880m	석회암으로 구성되며 평면파괴가 발생하였고, 파괴지역 상부에는 인장균열이 관찰됨.
ZoneD	STA.12+840 ~ 900m	간류토층 및 풍화암층으로 구성되며 원호파괴 발생 지역.
ZoneE	STA.12+870 ~ 930m	석회암으로 구성되며 파괴의 발생은 관찰되지 않으나 사면의 경사는 43도 내외다.
ZoneF	STA.12+910 ~ 13+000m	석회암으로 구성되며 평면파괴 발생구간으로 현 상태에서 안정함.
ZoneG	STA.12+980 ~ 13+020m	중성반암으로 파괴 발생 없음.
ZoneH	STA.13+000 ~ 050m	석회암으로 구성되며 대소규모의 인장균열 발달한 평면파괴 발생지역.
ZoneI	STA.13+050 ~ 080m	석회암으로 구성되며 평면파괴 발생지역

ZONE	STA. No.	Reinforcing Plan	
		제1안(구배완화공법 적용)	제2안(구배완완(1:0.8)+Rock bolt
C	12+800~12+820	암반사면구배→1:1.1 토사사면구배→1:1.5	암반부 구배 1:0.8 +rock bolt(2.5m×2.5m)
	12+840~12+875	암반사면구배→1:1.1 토사사면구배→1:1.5	암반부 구배 1:0.8 +rock bolt(2.5m×2.5m) +rock anchor(수평2.5m×수직5.0m)
C (cell B)	12+820~12+840	암반사면구배→1:1.1 토사사면구배→1:1.5	암반부 구배 1:0.8 +rock bolt(2.5m×2.5m) +rock anchor(수평2.5m×수직5.0m)
D	12+840~12+900	토사사면구배→1:1.5	-
E	12+875~12+930	암반사면구배→1:1.2 토사사면구배→1:1.5	암반부 구배 1:0.8 +rock bolt(2.5m×2.5m) +rock anchor(수평2.5m×수직6.0m)
F	12+930~12+980	암반사면구배→1:1.0 토사사면구배→1:1.5	-
H	13+000~13+050	암반사면구배→1:1.3 토사사면구배→1:1.5	암반부 구배 1:0.8 +rock bolt(3.05m×3.0m)
I	13+050~13+080	암반사면구배→1:1.3 토사사면구배→1:1.5	-

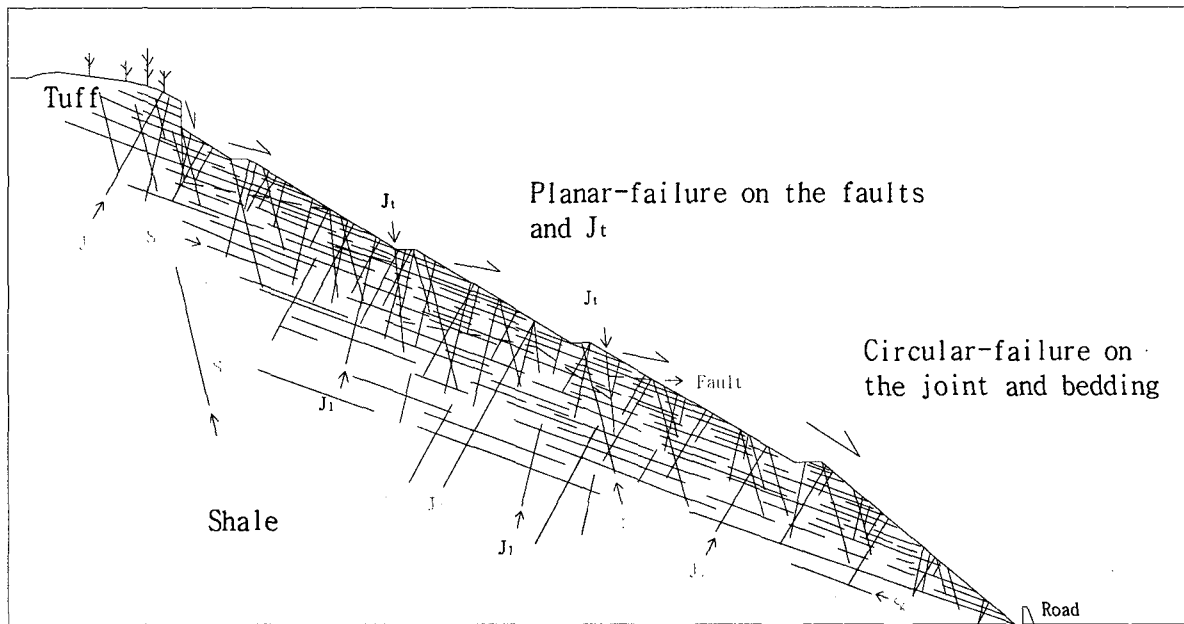
그림 4. 대표적인 STA. No. 15+000 단면의 지질횡단면도

암반사면은 주로 암석의 종류와 암석 내에 형성된 불연속면의 배향(주향과 경사) 및 암반 내 불연속면에 유동하는 지하수의 유무에 따라 사면의 안정성이 좌우되며, 사면을 구성하고 있는 암석의 종류에 따라 그 구성광물이 달라지고 각각의 광물에 대해서는 고유의 강도 및 풍화도의 상이 등에 의해 사면의 풍화정도가 결정된다. 따라서, 암반사면의 풍화상태 및 지질구조를 서술하기 위해서는 암반사면 전체를 대표적인 단면별로 나누어서 기술해야만 한다. 따라서, 본 사면의 대표단면으로 STA. No. 15+000 단면과 STA. No. 17+000 단면을 취하였으며(지질전개도 참조), 암석의 특성 및 지질구조 등을 표시하여 대표단면별 지질횡단면도를 작성하였다. 그림 4.에는 대표적인 STA. No. 15+000 단면의 지질횡단면도를 나타낸다.

현 사면의 STA. No. 15+000 단면에서 상부는 전단절리면을 따른 전도파괴 및 단층면을 따른 평면파괴가 발생하였고, 중부는 단층면과 전단절리면을 따른 평면파괴가 발생하였고, 하부는 절리면과 층리면을 따른 원호파괴가 발생하였다. STA. No. 17+000 단면에서 사면 전체가 절리면과 층리면을 따른 원호파괴가 발생하였고, 상부는 단층면과 전단절리면을 따른 평면파괴 및 전도파괴가 발생하였다. 파괴압체의 미끄러짐 방향을 살펴보면 STA. No. 15+000 단면과 STA. No. 17+000 단면의 중·상부의 경우는 제1 및 제2 전단절리, 제2 및 제3 전단절리, 제2 전단절리 및 인장절리, 제2 전단절리 및 단층면을 따른 썩기파괴가 남서 방향으로 45° 의 침강각을 나타내며, 사면 상부의 단면은 제2 전단절리면을 따른 평면파괴가 남서 방향의 45° 의 경사각을 나타낸다(그림 5. 참조). 그림 5.에 각 불연속면에 따른 파괴양상 및 파괴방향을 평사투영도에 작성하여 불연속면에 따른 예상 파괴양상 및 방향을 나타내었다.
