## 강원도 태백지역의 붕적층 절토사면의 변형특성

### Deformation Characteristics of Cut-Slope Composed of Colluvial Soil in Tae Baek Area

김 경열<sup>1)</sup>, Kyoung-Yul Kim, 이 대수<sup>2)</sup>, Dae-Soo Lee, 홍 성연<sup>3)</sup>, Sung-Yun, Hong

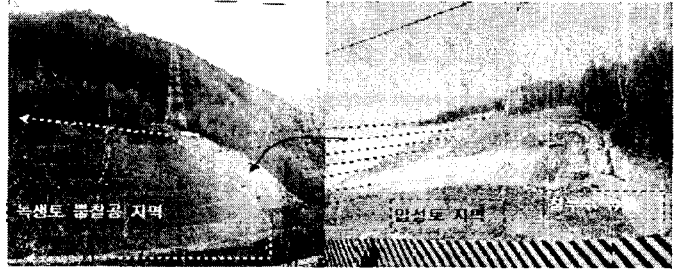
그림 2. 절토사면 및 154kV급 철탑구조물 전경

배 1:1.2)이며, 사면 정상부에는 현재 지반변형에 따른 추가붕괴 및 계통의 보호를 위해 송전선로 이설을 마친 상태의 154kV급 철탑구조물 1기가 위치하고 있다. 철탑을 기준으로 북쪽 및 북서쪽 지반은 31번 지방도에 인접한 절토사면 지역이며, 남쪽 및 남동쪽지역은 EL. 950m의 산악지로 형성되어 있다. 현재 철탑이 위치한 대 절토사면 일부 지역에서는 사면활동 징후가 나타나 사면붕괴 방지를 위해 사면 아랫부분 2개소단에 걸쳐 압성토를 해놓은 상태이며, 대상 사면의 지형도 및 전경을 그림 1과 그림 2에 나타내었다.

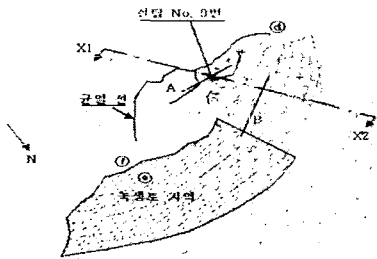
그림 3. 절토사면 평면도

절토사면에 발생한 지반변형을 조사하기 위하여 총 3차례에 걸쳐 현장조사를 실시하였고, 대상 사면의 토층별 형질을 파악하기 위하여 표면파탐사를 수행하였다. 그림 3은 대상 절토사면의 평면도로써 절토사면 정상선단부에서 약 10m 안쪽에 철탑구조물 기초가 위치하고 있으며, 라인 A와 B는 표면파탐사를 수행하였던 측정라인이다. 본 절토사면은 4차선 도로 확포장공사를 수행하기 위하여 조성된 것으로써, 그 길이는 약 260m 정도이며, 그 중 약 230m지역은 녹생토 뽐칠공이 완료된 상태이다. 사면내 분포하는 토질의 종류는 자갈섞인 모래질 흙과 실트질 점토성분이 혼합되어 있는 토층으로 나타났으며 절토사면 하부지역 4번째 소단에서는 소량의 침투수가 유출되고 있는 현상도 목격되고 있다(그림 4). 사면 상부 철탑기초 사이로는 폭 30cm정도의 균열선이 보이고 있으며, '그림 3의 ㉔' 지역에서는 최대 1.0m정도의 단차가 보이고 있다. 또한 표면파탐사가 수행된 라인 B지역에서는 절토사면의 변형에 따른 소단내 수평배수구가 도로쪽으로 밀린 상태를 보여주고 있다(그림 5). 철탑구조물이 위치한 곳으로부터 동쪽으로 약 80m지점(그림 3의 ㉓, ㉔)에서는 녹생토뽐칠공이 완료된 사면상부에 특별한 외부하중이 없음에도 불구하고 절토부 상부지역에서 인장균열 및 활동(Sliding)의 징후가 보이고 있다(그림 6).

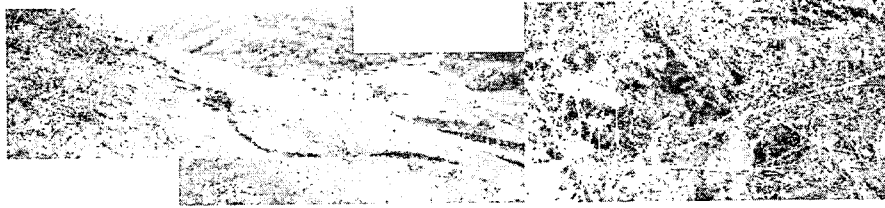
그림 6. 녹생토 뺀채널공이 완료된 사면의 변형 및 사면 상부 침하

㉔지역

㉕지역

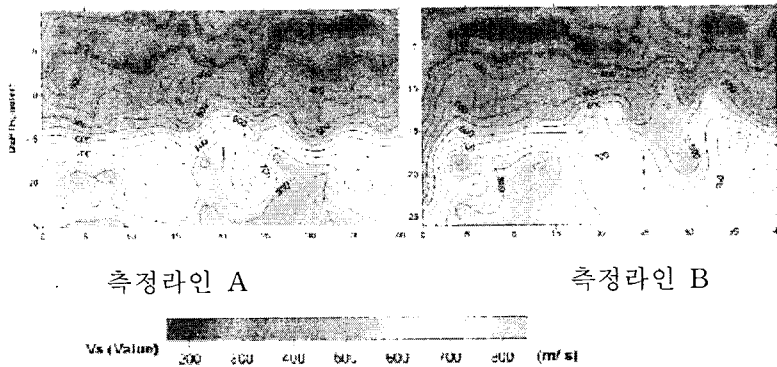
그림 7. 표면파탐사 측정결과

대상 사면의 토층별 형질과 전산해석에 사용될 지반형상을 확인하기 위하여 철탍이 위치한 사면을 대상으로 ‘그림 3’에서 보는 바와 같이 사면 상부(EL. 715m) 및 중앙 소단(EL. 700m) 등 2개소에서 표면파탐사를 실시하였다(유원지질, 2002). 탐사 결과 나타난 사면의 지층구조는 상부에 약 5~8m 두께로 붕적층이 존재하고 있으며, 그 아래로 6~12m 두께의 풍화암층이, 그 아래엔 연암층이 존재하는 것으로 확인되었다(그림 7, 표 1). 더불어 사면내 붕적층의 지반물성치를 확인하기 위하여 현장에서 방사능밀도(RI)측정기를 이용하여 현장 단위중량을 측정하였으며(그림 8), 현장에서 채취된 교란시료를 이용하여 직접전단실험을 실시하였다(표 2).

측정지역	측정라인 A (사면상부)	측정라인 B (중앙소단)
	심도 (m)	
붕적층	5~8	6~8
풍화암	13~15	12~20
연 암	13~15이상	12~20이상

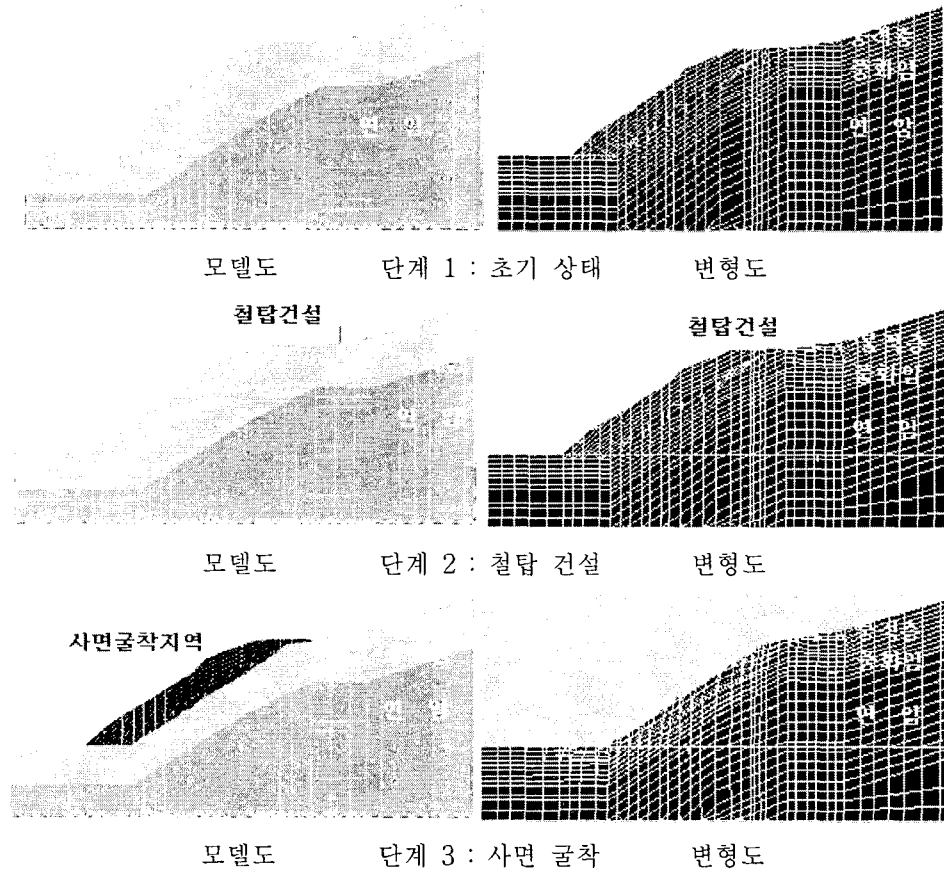
그림 10. 3단계별 지반모델도 및 변형도

해석결과 나타난 시공단계별 지반모델도와 변형도를 그림 10에 나타내었다. 그림 10의 '단계 2:철탑건설'의 변형도를 살펴보면 철탑건설에 따른 지반변위는 철탑기초 하부지역에서만 발생하는 것으로 나타났을 뿐, 그 이외의 지역에서는 변형이 발생하지 않는 것으로 나타나고 있다. '단계 3:사면굴착'의 변형도에서는 사면굴착에 따른 응력의 해방으로 사면전체가 왼쪽으로 쏠리며 변형이 크게 일어나고 있음을 보여주고 있다.

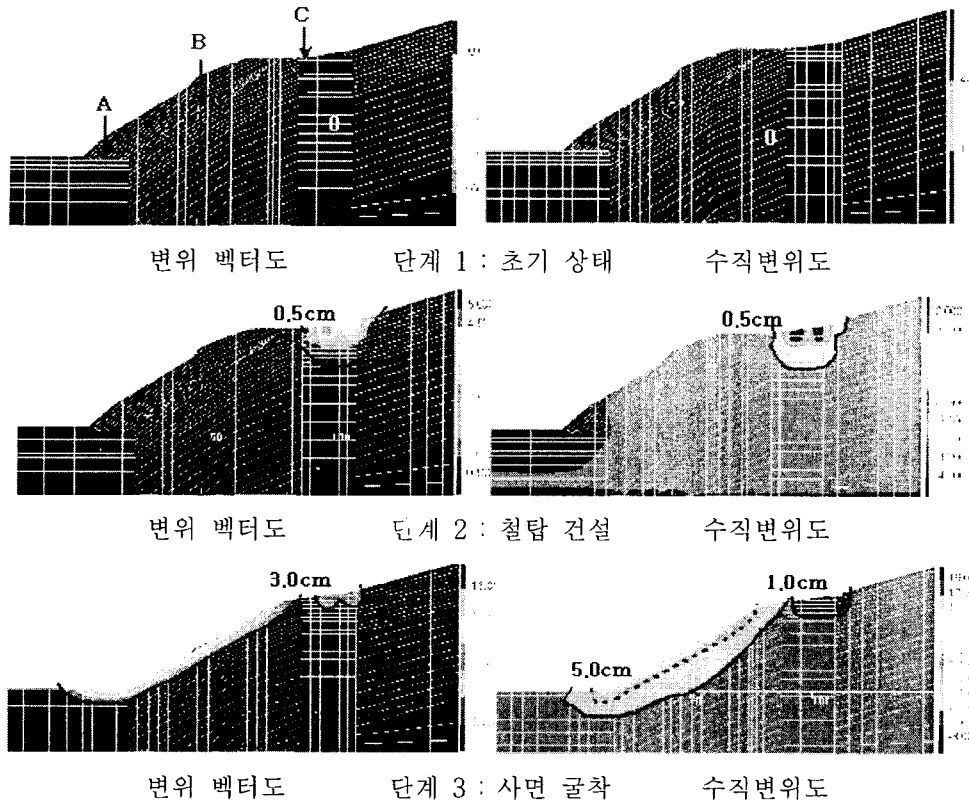
그림 11. 3단계별 지반의 변위벡터도 및 수직변위도(cm)

시공단계별로 발생한 지반의 변위량을 파악하기 위하여 변위벡터도(총 변형량)와 수직 변위도를 그림 11에 나타내었으며, 단면내 3개지점 지표면(A:사면하부, B:사면중앙부, C:사면상부)에서 발생한 변형량의 크기를 표 5에 나타내었다. 철탑건설에 따른 지반변형은 철탑기초 하부지반에서만 약간의 변형이 발생하고 사면에서는 변형이 발생하지 않는 것으로 나타났으며, 철탑기초가 위치한 지표면(C지점)에서의 최대 침하량은 약 4.6cm로 계산되었다. 사면굴착에 따른 지반변형은 절토사면 전체가 좌측으로 이동하고, 붕적토와 풍화암과의 경계면을 따라 활동면이 형성되어 사면에 용기가 발생하는 것으로 나타났으며 이때 사면중앙부(B점)에서의 벡터변위량은 19.9cm로 계산되었다.

구 분	벡터 변위량			수직변위량(-는 하향)		
	A	B	C	A	B	C
단계 1:초기 상태	0	0	0	0	0	0
단계 2:철탑 건설	0	0	4.6	0	0	-4.6
단계 3:사면 굴착	14.1	19.9	4.3	9.3	17.4	-4.3

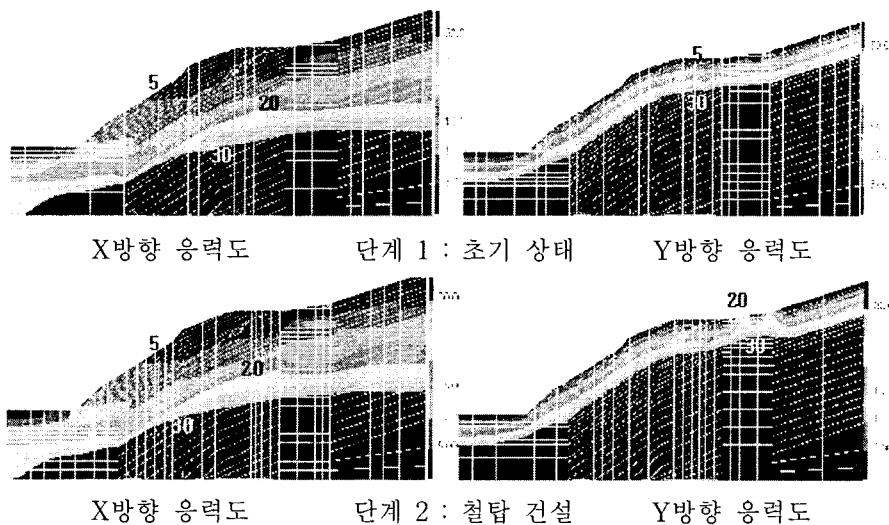
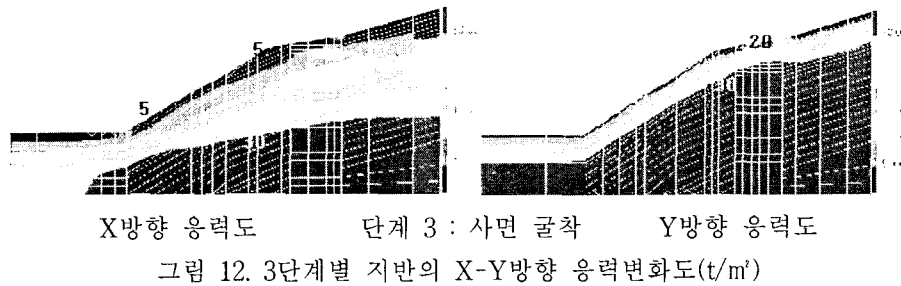
시공단계별 지반의 응력변화를 확인하기 위해 X-Y(수평-수직)방향별 응력변화도를 그림 12에 나타내었다. 그림에서 보는 바와 같이 '단계 2:철탑건설'에 따른 응력의 변화는 사면 상부의 철탑기초가 들어서는 지점에서만 Y방향 응력의 증가가 다소 보이고 있을 뿐, 다른 지역에서의 응력증가는 보이지 않고 있다. 사면굴착에 따른 응력의 변화는 사면부와 사면하부지역에서 굴착에 따른 원인으로 응력의 크기가 작아지는 변화를 보이고 있는데, 이는 사면내 절토에 따른 응력의 해방으로 그 크기가 작아지고 있음을 보여주는 것이다.

X방향 응력도      단계 3 : 사면 굴착      Y방향 응력도  
그림 12. 3단계별 지반의 X-Y방향 응력변화도(t/m<sup>2</sup>)

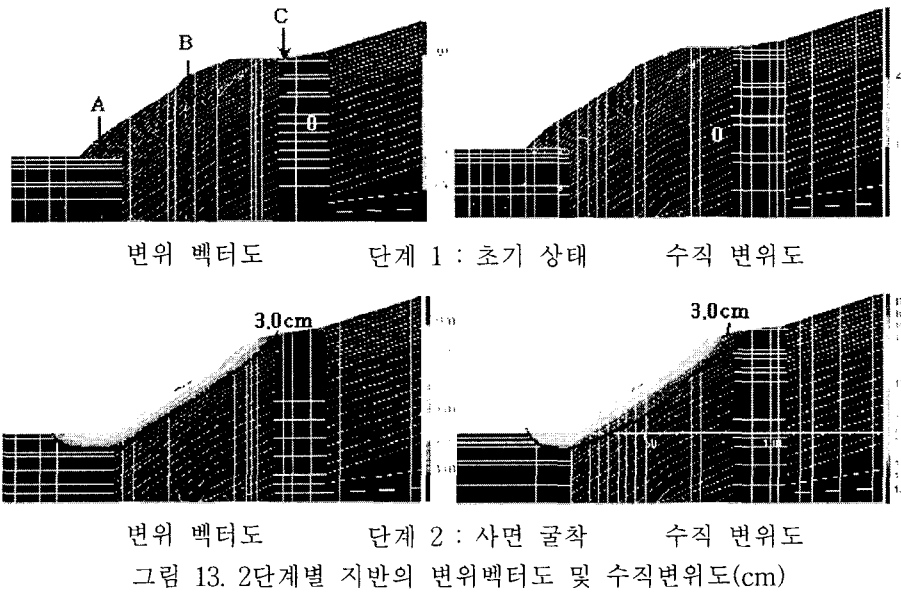
철타하중이 사면굴착시 지반변형에 어느 정도의 원인으로 작용하는지를 확인하기 위하여 시공단계별 해석을 2단계(초기상태, 사면굴착)로 설정하여 동일한 방법으로 해석을 수행하였으며, 이 결과는 사면굴착이 지반 변형에 미치는 순수한 영향을 보여주게 된다. 철타하중 무시에 따른 지반의 변위량중 단면내 3개지점(A,B,C)에서 발생한 변위의 크기를 철타하중 고려(3단계 해석)에 따른 지반의 변위량과 비교하여 표 6에 나타내었다. 표 6에서 보는 바와 같이 철타하중을 고려한 경우와 무시한 경우 모두 사면내(A, B지점)에서 발생하는 수직 변형량의 크기에는 차이가 없으며, 단지 사면정상부(C지점)에서만 철타의 유무에 따른 약간의 변형만이 차이가 있음을 알 수 있다. 따라서 철타하중은 사면변형에 영향을 주지 않고 있음을 알 수 있다.

이 결과들을 종합해 볼 때, 절토사면에 나타난 지반변형의 주원인은 도로 확장공사를 위해 봉척층으로 구성된 사면을 굴착하던중 지반내에 상호 맞물려 있던 자갈, 전석들이 사면굴착에 따른 응력의 해방으로 조립자끼리의 엇물림이 해제되면서 사면에 변형이 발생된 것으로 판단된다.

변위 벡터도      단계 1 : 초기 상태      수직 변위도  
변위 벡터도      단계 2 : 사면 굴착      수직 변위도  
그림 13. 2단계별 지반의 변위벡터도 및 수직변위도(cm)

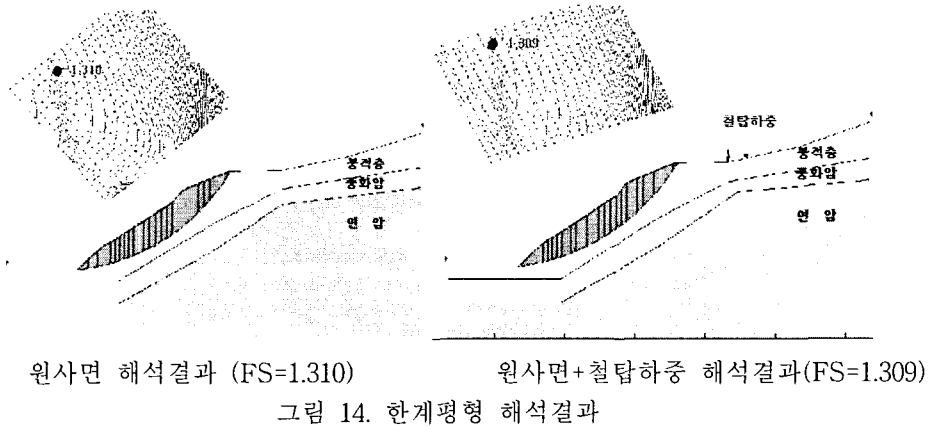
그림 14. 한계평형 해석결과

초기상태에서의 한계평형 해석결과와 철타이하중을 재하한 후의 해석결과를 그림 14에 나타내었으며, 각각의 안전율(1.310, 1.309) 및 활동원의 형상에는 아무런 변화가 없는 것으로 나타났다. 이처럼 원사면에서의 안전율 및 활동원과 철타이하중을 재하한 후의 안전율 및 활동원에 아무런 변화가 없는 것을 고려해 볼 때, 철타이건설에 따른 철타이하중이 사면의 활동안전성에 미치는 영향은 없음을 알 수 있다.
