## 단층파쇄대지역에서의 암반사면 파괴특성 연구

이수곤, 최우일  
서울시립대학교

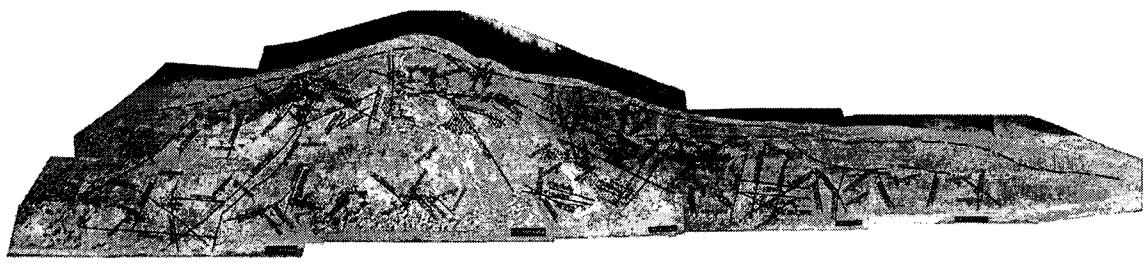
(a) 지표지질조사 현황

조사사면은 2소단부에서 대규모의 사면붕괴가 발생했으며 인접지역에 추가적인 붕괴가 진행 중이거나 가능성이 있다. 붕괴구간을 중심으로 좌측은 불연속면이 비교적 연장성이 작고, 틈이 닫혀있고, 또한 우측에 비해 신선한 암반이 존재한다. 반면에 우측은 연장성이 매우 긴 단층들이 매우 잘 발달되어 있으며 풍화도 비교적 빠르게 진행되어 있다. 용인단층의 방향과 사면의 주향이 비슷하게 절취되어 조사된 전 구간에 걸쳐 용인단층활동에 의해 형성된 크고 작은 단층들이 많이 분포하고 있으며, 일부구간에서는 단층면을 따라 후에 산성 또는 염기성 암맥이 관입한 양상을 보이고 있다. 또한 조사구간에서 관찰되는 절리군들 역시 단층활동 시에 파생된 불연속면으로 절리면이 단층면과 유사한 특성을 보이고 있다. 풍화상태는 보통 보통풍화 (MW: Moderately Weathered)에서 심한풍화 (HW: Highly Weathered)까지 다양한 양상을 보이고 있으며 점이적이다. 암질상태(RQD)는 파쇄가 심하기 때문에 하부암반구간에서는 40~50%정도 상부 풍화암 구간에서는 10~30%로 매우 파쇄가 심한 편이다.

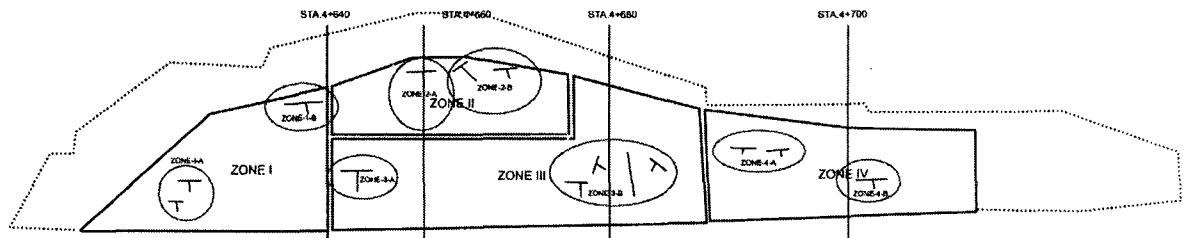
(b) 위험 불연속면과 대표단면

좌측사면에서는 도로쪽으로 기울어진 절리 (경사:40~55°, 연장성:2~6m)와 단층 (경사:35~50°, 연장성:20m이상)이 많이 발달한다. 그러므로 평사투영 해석결과 현재 대규모로 이미 발생된 붕괴유형과 같은 평면파괴가 많이 발생할 것으로 나타났으며 또한 단층에 의한 쪽기파괴 가능성도 있는 것으로 나타났다. 그런데 1:1의 경사로 구배완화 후에는 대부분 위험불연속면 군들이 제거되는 것으로 판단될 수도 있다. 그러나 본 지역에서 절리가 규칙적

으로 발달하는 지질 특성상 (부록 11의 UDEC 지질모델 참조) 1:1로 재절취한 후에 새롭게 형성되는 사면에서도 1:1 ( $45^{\circ}$ ) 경사이므로 완만한  $35\sim40^{\circ}$ 의 경사인 절리와 단층들도 발달할 수가 있다. 또한 단층파쇄대의 특성상 1:1로 새롭게 형성되는 사면내에서 불규칙한 단층들이 노출될 수 있다. 그러므로 절취후에도 정밀한 사면지질조사를 다시 실시한 후 필요시 국부적인 보강을 검토하는 것이 바람직하다.

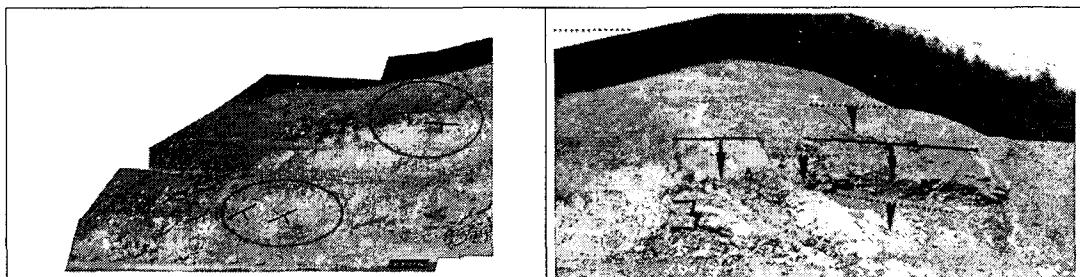
Zone I

다른 구간에 비해서 비교적 암반이 선선하고 절리의 발달이 미약 단층면을 따라 일부 지하수 유출, 비교적 연장성이 짧은 단층면에 의해 소규모 평면파괴가 진행중이거나 가능성 내포, 최하부에 경암의 관입암 존재

사면절취시 평면파괴에 의한 대규모 붕괴가 발생한 구간, 단층의 연장이 매우 길고 이완되어 있어 추가적인 붕괴 예상, 단층면내에 열수변절광물 1cm 내외로 충전, 암맥경계 또는 단층면을 통해 지하수 유출

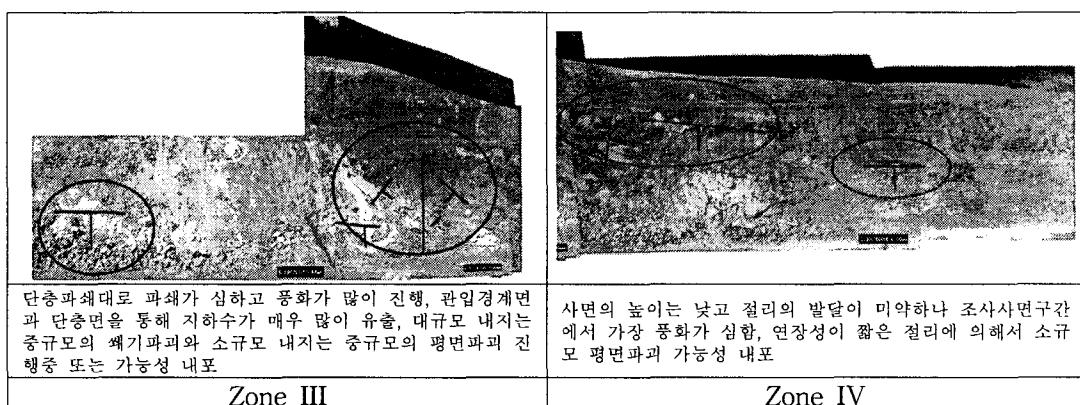
Zone III

단층파쇄대로 파쇄가 심하고 풍화가 많이 진행, 관입경계면과 단층면을 통해 지하수가 매우 많이 유출, 대규모 내지는 중규모의 폭기파괴와 소규모 내지는 중규모의 평면파괴 진행중 또는 가능성 내포

사면의 높이는 낮고 절리의 발달이 미약하나 조사사면구간에서 가장 풍화가 심함, 연장성이 짧은 절리에 의해서 소규모 평면파괴 가능성 내포

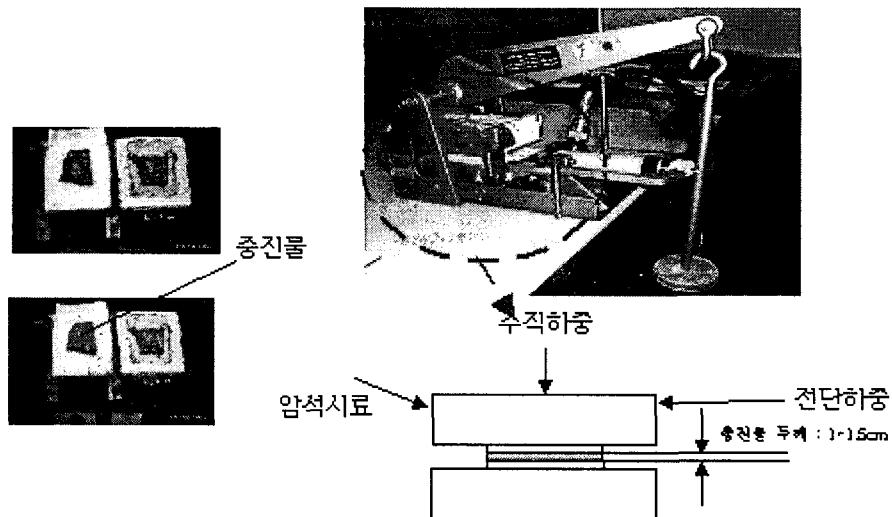
그림 3. 충진물을 포함한 불연속면의 전단강도 특성을 분석하기 위한 전단시험 전경

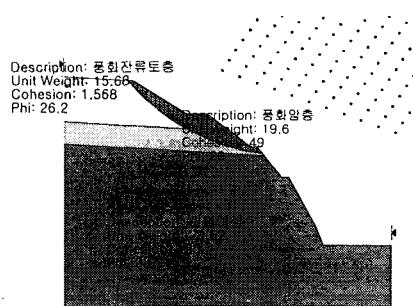
(b) SLOPE/W에 의한 원형파괴 해석

원형파괴 해석은 한계평형 해석프로그램인 SLOPE/W 와 연속체 사면의 수치해석프로그램인 FLAC을 사용하여 해석하였다. SLOPE/W 해석결과 좌·우측사면 모두 안전율이 건기시에는 대체적으로 안전측으로 나타났으나 우기시에서는 좌·우측사면 모두 풍화잔류토 층에서 위험한 것으로 나타났다. 구배완화(1:1)후 해석에서는 좌측사면과 우측사면 모두 건기시와 우기시 안전율이 안전측으로 확보되었다.

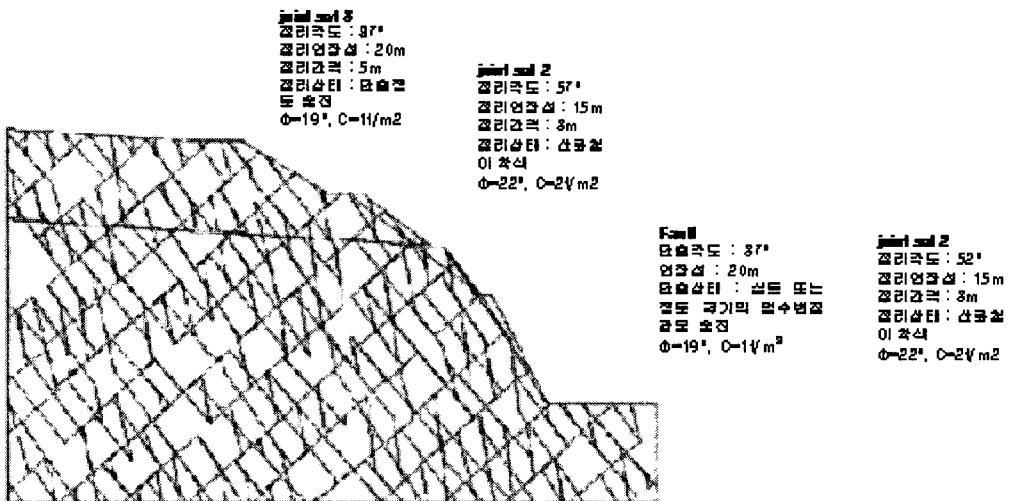
(E) UDEC에 의한 직선파괴 해석

UDEC에 의한 직선적인 파괴 해석에서 우측사면의 경우 전조상태의 경우는 변위 발생량도 적고 불평형력도 수렴하여 안전측으로 분석되었다. 우기시에는 지하수위를 만수위로 고려하면 단층 및 위험 불연속면을 따라서 변위가 커지고 불평형력이 수렴되지 않는 것으로 나타나 불안정측으로 분석되었다. 사면의 구배를 완화하였을 경우에는 전조상태시에는 안정측으로 나타나지만 우기시에는 불안정측으로 나타난다. 그러나 이는 사면 하부 Face의 얇은 블록에 의하여 발생하는 것으로 사면 재 절취 시공시에 제거되어 큰 문제가 없을 것으로 판단된다. 좌측사면의 경우 전조상태의 경우는 변위 발생량도 적고 불평형력도 수렴하여 안전측으로 분석되었다. 우기시에는 지하수위를 만수위로 고려하면 단층을 따라서 변위가 커지고 불평형력이 수렴되지 않는 것으로 나타나 불안정측으로 분석된다. 사면의 구배를 완화하였을 경우에는 위험 단층이 제거되어 전조상태나 우기시 양쪽 모두 대체적으로 안정측으로 판단되었다.

본 연구지역은 지질이 복잡하고 해석이 어려운 단층구간내 변성암사면이다. 이에 대한 해석단면결정 및 해석모델구성에 있어 최대한 객관적인 방법이 필요하였다. 이에 수차례의 정밀조사를 통한 세밀한 MAPPING자료와 실내, 실외실험의 결과와 프로그램의 한계성을 적절히 조합하여 절리군생성하였으며 물성단면의 경계결정을 함으로써 현실성에 최대한 접근하여 노력하였다. 결과적으로 본 사면은 현 1:0.7의 구배시 단, 장기간의 안정성이 확보되지 않은 것으로 해석이 되었으며 이에 보강방안으로는 1:1 구배완화와 국부적인 파괴를 방지하기 위한 록볼트 보강방안이 안정성, 경제적인 측면, 현장여건 등을 고려해 볼 때 가장 적절한 보강방안으로 분석되었다. 특히 단층활동에 의해 다양한 방향의 불연속면이 발달하여 다른지역과 달리 좌우측이 모두 중규모 내지는 대규모 파괴를 내포하는 것이 조사지역의 특징이다. 이와같이 같은지역에서 조성되는 양쪽사면이라고 하더라도 단층파쇄대 지역에서는 서로 다른 지반특성을 나타내므로 사면 안정성 분석시 이러한 부분들을 면밀히 검토해야 한다.
