DMT™기술을 이용한 손상 소재금형의 재생

Application of DMT Technology for Restoring the Damaged Tools

(주)인스텍 서정훈, 우성식, 김대중
현대자동차(주) 서만석, 황지선, 김억조

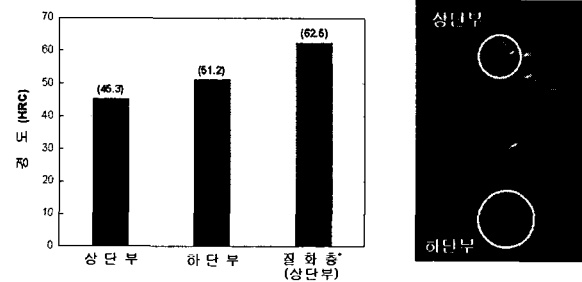
그림 3. 손상 T/M Case Insert의 부위별 경도

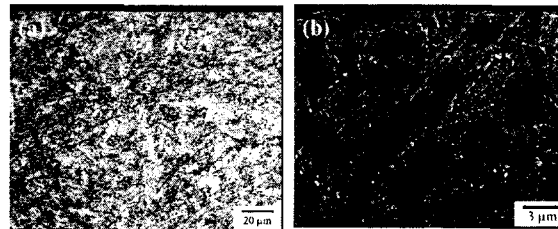
손상된 T/M Case Insert 금형은 탄화물이 석출 분산되어 있는 전형적인 템퍼드 마르텐사이트(tempered martensite) 조직을 갖는다(그림 4과 5). 마르텐사이트는 형태상 세지상 마르텐사이트(lath martensite)에 속하며(그림 5), BCC 결정구조를 갖고 있고 X-선 회절분석 방법으로는 잔류 오스테나이트(retained austenite)의 존재를 확인할 수 없었다.

그림 4. 손상 T/M Case Insert의 미세조직. (a) 광학현미경과 (b)주사전자현미경 조직

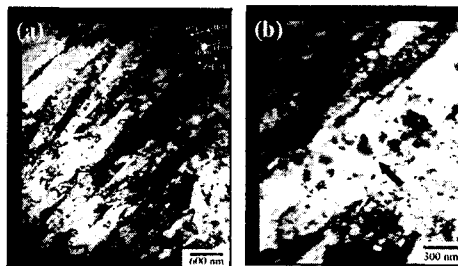
그림 5. 손상된 T/M Case Insert 금형의 투과전자현미경 조직.
(a) 세지상 마르텐사이트와 (b) 마르텐사이트 내부에 석출된 탄화물

시편에서 관찰되는 탄화물은 크게 2가지로 분류할 수 있다. 하나는 QT처리과정에서 오스테나이트상과 공존하던 것으로 미세조직에서 비교적 큰 입자크기를 갖고 있고, 다른 하나는 3차 템퍼링(tempering)과정에서 마르텐사이트 내부에 석출된 미세한 탄화물이다. 탄화물이 매우 미세하여 EDAX 결과를 정량적으로 평가하기 어렵지만, 정성적으로 탄화물이 기지상보다 V, Cr, Mo 성분의 조성이 높게 측정되었다.

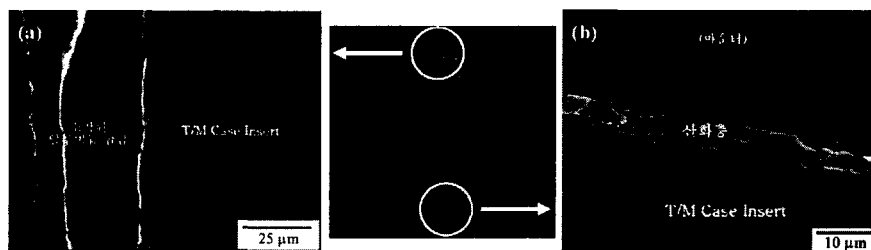
T/M Case Insert는 다이캐스팅 과정에서 알루미늄의 소착을 억제하기 위하여 금형에 질화처리를 하여 사용하고 있고, 실제로 손상된 T/M Case Insert 금형에서도 200 μm 깊이의 질화층(질소원소의 확산층)이 관찰되었다. 그러나 그림 6의 (a)에서 보여주는 바와 같이, 손상 T/M Case Insert의 상단 부분에 있는 표면에서 알루미늄 소착이 관찰되었고, 소착된 알루미늄과 금형표면 사이에 대략 3 μm 두께의 화합물 층이 관찰되었다.

그림 6. 손상 T/M Case Insert에 대한 주사전자현미경사진. (a) 상단부 및 (b) 하단부

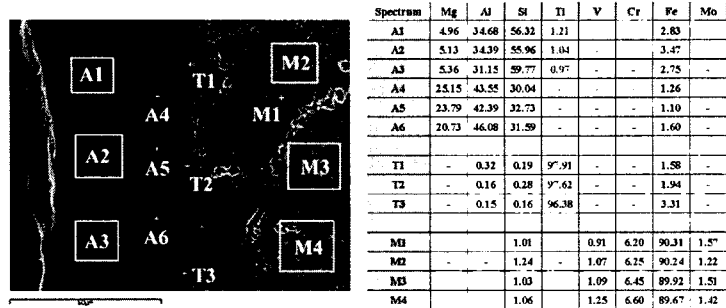
그림 7은 금형 표면을 주사전자현미경으로 관찰한 미세조직과 EDAX 분석결과를 정리요약한 것이다. 금형표면에 소착된 합금층에서는 Al보다 Si원소가 더 많이 함유된 것으로 분석되지만, 이는 시편 표면에 형성된 알루미늄 산화물에 기인한 것으로 소착된 합금은 알루미늄 합금으로 판단된다. 알루미늄 합금과 금형 사이에 형성된 화합물 층은 Ti이 96wt% 이상이고 미량의 Al, Si 등이 함유된 것으로 분석되었고, 분석과정에서 N원소의 피크가 관찰되었던 점으로 미루어 화합물 층이 Ti 질화물인 것으로 판단된다. 그리고 Ti 질화 층은 다이캐스팅 과정에서 액상의 알루미늄 합금에 고용되어 있는 Ti 원소와 금형 표면의 질화층에 존재하는 질소 원자가 서로 반응하여 열역학적으로 매우 안정한 Ti 질화물 층이 금형 표면에 형성된 것으로 생각된다. 실제로 금형 표면에 소착된 알루미늄 합금의 EDAX 분석결과를 보면, Ti 질화물 층으로부터 멀리 떨어져 있는 부분에서는 Ti원소가 대략 1.1 wt% 정도 함유하고 있으나, Ti 질화물 층에 인접한 알루미늄 합금에서는 Ti 원소가 검출되지 않음을 볼 수 있다. 이는 알루미늄의 소착을 억제하기 위하여 수행된 질화처리가 오히려 소착을 증진시킬 가능성이 있음을 보여주는 것이다.

그림 7. 알루미늄 합금이 소착된 T/M Case Insert 금형 표면의 주사전자현미경 조직과 EDAX 분석결과(wt%).

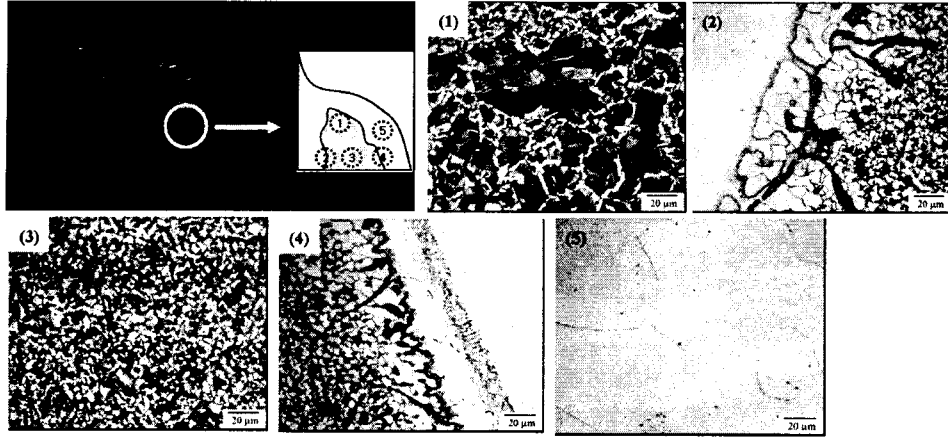
Con.-Rod Trim Punch 금형은 트리밍 날(trimming edges)이 모두 심하게 파손되어있고, 손상부위에서 존재하던 트리밍 날이 마치 brittle하게 부러져 나간 것과 같은 양상을 띄었다. DMT기술을 적용하여 손상된 금형을 보수하기 위하여 금형의 형상부를 밀링하였고, 이때 기계가공 표면에 얼룩 무늬가 관찰되었다. 특히 트리밍 날과 형상 봉위가 다른 곳에 비해 밝은 금속 광택을 보였는데 이는 트리밍 날과(또는) 형상부를 육성용접을 통해 보수한 것을 의미하며, 열간 단조 작업시에 육성용접으로 제작된 트리밍 날이 brittle하게 파손된 것으로 판단된다.

손상된 Con.-Rod Trim Punch 금형의 트리밍 날 부근을 절단하여 미세조직을 관찰하였고, 그림 8은 위치에 따라 서로 다른 광학현미경 조직을 갖고 있음을 보여준다. 그림 8의 (3)은 기지영역에서 관찰되는 전형적인 미세조직이며, 페라이트(ferrite)와 펄라이트(pearlite)가 공존하고 있다. 반면에 용접 부위에서는 그림 8의 (5)에서 보여주는 미세조직으로, 기지상과 전혀 다른 미세조직을 갖고 있다. EDAX 분석결과를 분석하면, AWS기준으로 E312-16에 해당하는 GRINOX-29(C 0.08%, Si 0.45%, Mn 1.30%, Cr 29.1%, Ni 8.5%, Fe bal.) 또는 이와 상응하는 용접봉(MG600 또는 KST-312 등)을 이용하여 육성용접을 하여 트리밍 날을 제작했던 것으로 판단된다.

그림 8. 손상된 Con.-Rod Trim Punch의 트리밍 날 부근에서 관찰되는 미세조직 사진.

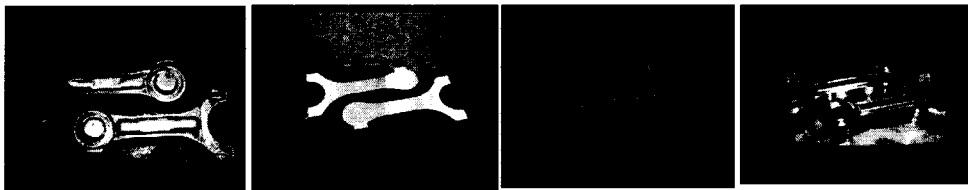
그림 20. DMT 기술로 재생된 Con.-Rod Trim Punch

(a) 손상된 금형, (b) 손상 부위제거, (c) DMT 기술을 적용한 금형의 재생, (d) 최종기계가공
