## 트래킹에 의해 열화된 누전차단기 외함의 특성분석

한국전기안전공사 부설 전기안전연구원

### An Analysis on the Characteristics of RCD Case Deteriorated by Tracking

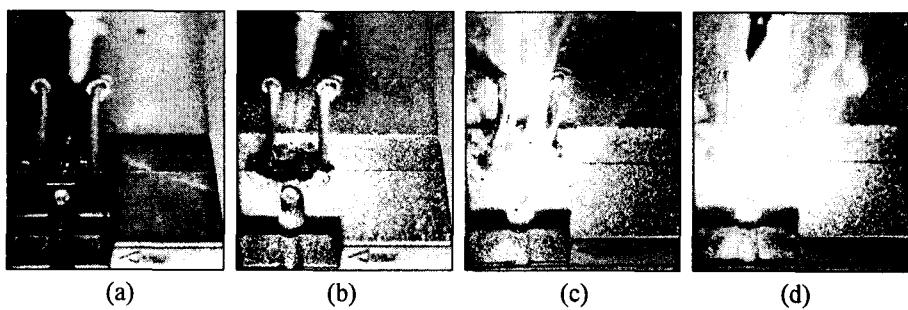
그림 4. 누전차단기의 전원측 화재진전과정

그림 4의 (a)는 염수를 떨어트리기 시작한 상태를 보여준다. (b)는 scintillation 및 dry band가 형성된 형태를 나타내고 극간 주변에는 건조대(dry band)가 형성될 될 때 염분이 흘러진 것을 알 수 있다. (c)는 초기 불꽃방전이 나타나고 차단기가 동작하였다. (d)는 차단기가 동작한 후 전원이 지속적으로 공급되며 화재로 이어지는 것을 확인할 수 있었다.

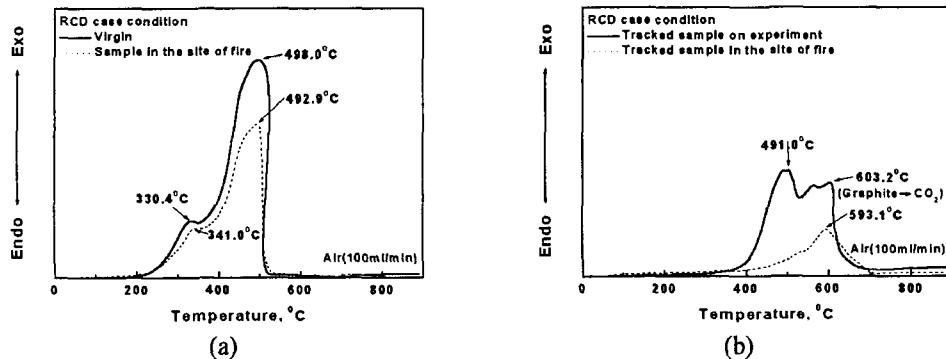
그림 6. 시차열분석에 의한 전기적 열적 열화 구분

그림 6의 (a)는 정상시료와 외부화염에 의해 탄화된 누전차단기 외함을 열분석기로 분석한 것이다. 정상시료는 330.4°C와 498.0°C에서 발열에 의한 피크가 나타났고, 외부화염에 의해 탄화된 재료는 341.0°C와 492.9°C에서 각각 발열에 의한 피크가 나타났다. 열적인

영향을 받은 경우 발열피크의 크기가 다르지만 거의 유사한 곳에서 피크가 발생하는 것을 확인하였다. 재현실험에 의해 트래킹된 시료(그림 6(b)의 실선)는 491.0°C와 603.2°C에서 각각 발열에 의한 피크가 확인되었다. 또한, 화재현장에서 수거한 시료(그림 6(b)의 점선)는 593.1°C에서 발열피크가 확인되었다.

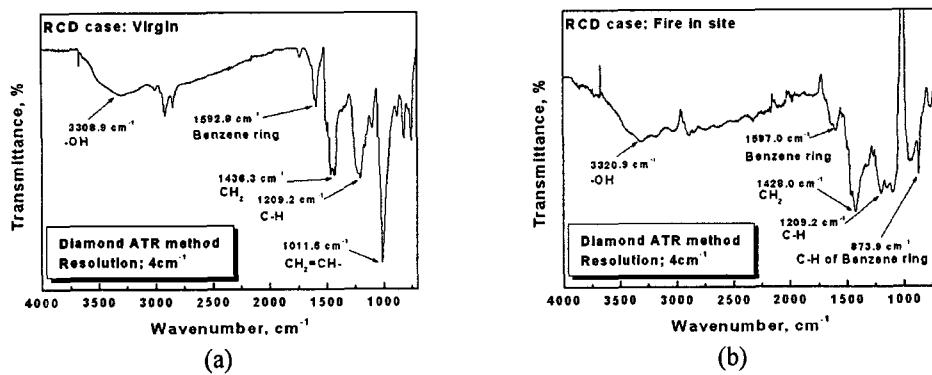
그림 7. 적외선 흡광스펙트럼에 의한 정상 및 열열화 시료의 비교

그림 7의 (a)는 정상시료로서 폐놀수지의 결합형태를 확인할 수 있고 3309.9cm<sup>-1</sup>, 1592.8cm<sup>-1</sup>, 1436.8cm<sup>-1</sup>, 1209.2cm<sup>-1</sup>, 1011.5cm<sup>-1</sup>에서 적외선 흡광피크가 확인되었다. (b)는 열열화에 의해 소손된 것으로 3320.9cm<sup>-1</sup>, 1597.0cm<sup>-1</sup>, 1428.0cm<sup>-1</sup>, 1209.2cm<sup>-1</sup>, 873.9cm<sup>-1</sup>에서 흡광피크가 나타났다.

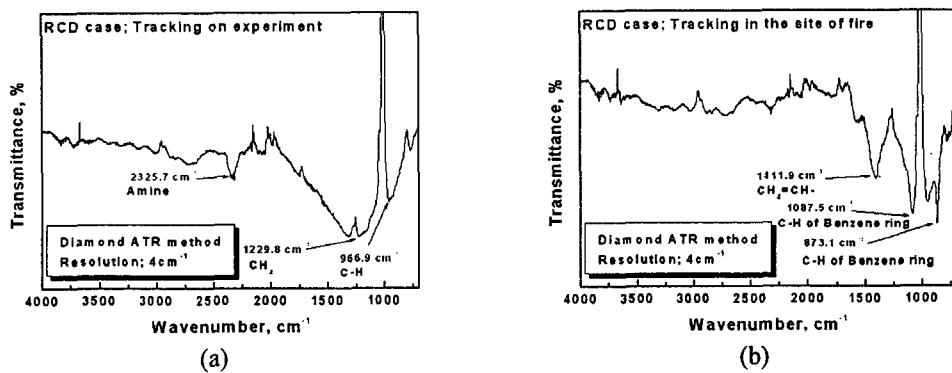
그림 8. 적외선 흡광스펙트럼에 의한 실험 및 화재현장에서 수거한 시료의 비교

그림 8의 (a)는 재현실험을 통해 얻은 것으로 1229.8cm<sup>-1</sup>, 966.9cm<sup>-1</sup>에서 적외선 흡광피크가 확인되었다. (b)는 화재현장에서 수거한 것으로 1411.9cm<sup>-1</sup>, 1087.5cm<sup>-1</sup>, 873.1cm<sup>-1</sup>에서 흡광피크가 나타났다. 그림 7과 비교하였을 때 벤젠고리(benzene ring)의 결합구조로 추정되는 1590cm<sup>-1</sup>근처에서의 흡광피크가 없는 것을 알 수 있었다.
