## 소방호스의 실태조사 및 성능평가에 관한 연구

남준석, 사공성호, 백창선, 박준양, 조남형, 윤계원  
한국소방검정공사

### A study on the inspection of actual condition and the assessment of performance in fire hose

Joon-Seok Nahm, Sung-Ho Sakong, Chang-Sun Baek, Joon-Yang Park,  
Nahm-Hung Cho, Kea-Won Yun  
Korea Fire Equipment Inspection Corporation

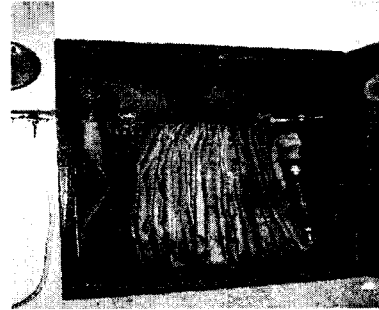
그림 2. 일본식 소화전

국가에서 소방시설을 법적으로 규제하기 이전의 옥내소화전설비의 소화전 형태는 그림 2에 나타난 것과 같다. 이 소화전 함의 소방호스는 마호스이며, 관창은 알루미늄으로 만들어져 있었고 소방호스는 호스걸이에 걸려있었다. 1969년도 이전 일본에서 생산된 것으로 예상된다.

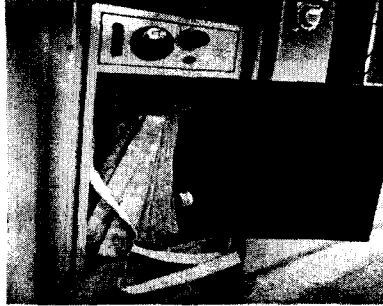
그림 3에서 그림 7까지는 옥내소화전함 내에 소방호스의 형태를 보여주고 있으며 대부분의 경우 옥내소화전방수구에 소방호스를 연결하지 않고 있었다. 또한 그림 5의 경우는 호스걸이에 소방호스가 가지런히 걸려있는 아주 양호한 상태였고, 그림 6에서 보여지는 것 같이 호스걸이가 없는 경우에도 가지런히 보관을 하고 있어 유사시 신속하게 사용이 가능하도록 하고 있는 경우도 있었다.

그림 5. 호스걸이에 걸어놓은 형태

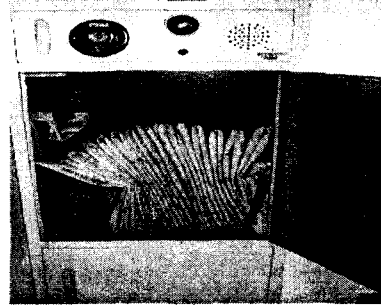
그림 6. 위아래로 가지런한 형태

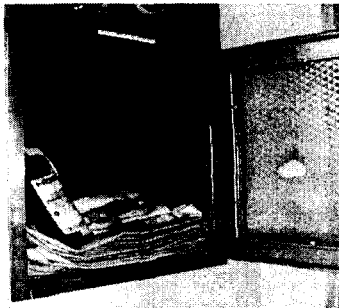
그림 7. 소화기를 올려놓은 형태

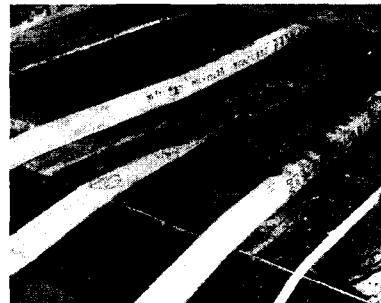
그림 10. 경화된 호스에 수압시험

그림 9는 고무호스에 가압되는 순간 겹쳐져 있던 부위에서 생기는 거품현상의 누수는 고무에 크랙이 있거나 박리되어 있음을 보여준다(그림 15). 그림 10은 경화된 호스에 수압이 걸리는 것을 보여준다. 고무의 경화가 심해지면 박리현상으로 고무는 부서져있고(그림 16) 수압이 가해지기 이전에 이미 누수현상이 발생하는 것을 그림 14에서 보여준다.

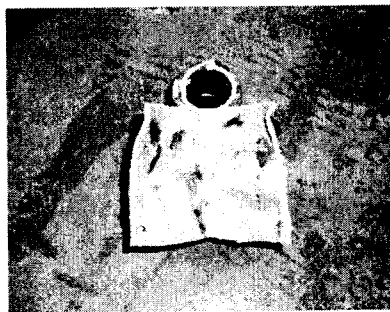
그림 15. 고무의 박리현상(1)

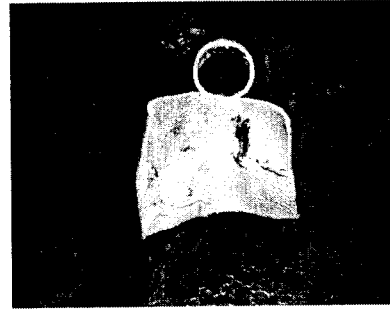
그림 16. 고무의 박리현상(2)
