## 화재시뮬레이션 S/W를 이용한 연소예측모델링기법에 의한 국내 사우나 시설의 화재원인규명을 위한 사례연구

### A Case Study on Determination of Fire Causes for SAUNA FACILITY Fires Validated by CFD Fire & Smoke Simulation Modeling Method

- 화재일시 : 2002년 7월 29일(월) 19시 20분
- 화재장소 : ○○호텔 스포츠센터 남자 건식사우나 도크 (서울 소재)
- 화재발생피해 : 2층 남자 건식사우나 전소 및 사우나 훌천정파손
- 화재발생장소의 구조
  - 용도 : 사우나 도크
  - 구조 : 벽돌구조
  - 내장마감(바닥 : 마루판, 벽체 : 황토마감, 천정 : 목재루버반자, 단열 : 반자위 스티로폼 단열)
  - 기타개구부(강화유리문 1개소: 12mm, 투명유리창 1개소: 10mm)

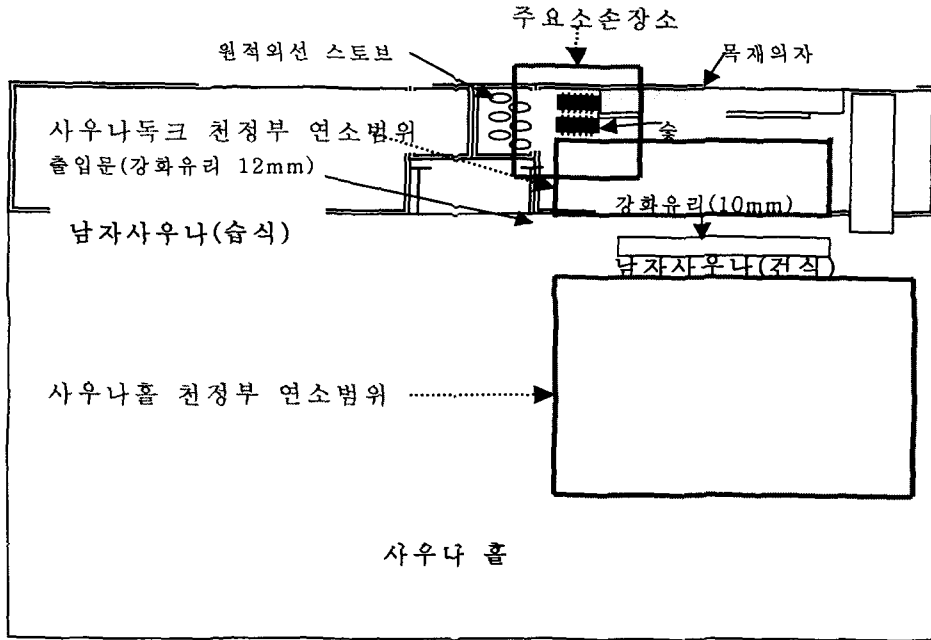
그림 1. 남자사우나 화재소손 범위 Layout

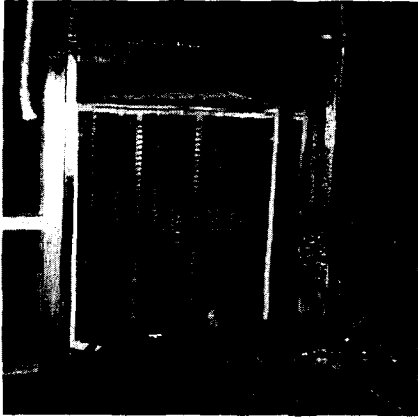
그림 5. 건식사우나실 적외선 스토브 전면 소손부 현황

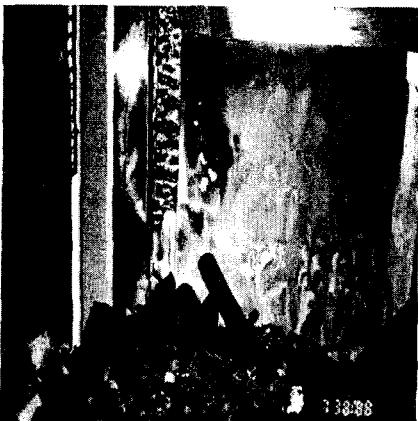
그림 9. 스토브 인접 우각부에 설치된 코너기둥의 하단부 연소흔적 현황

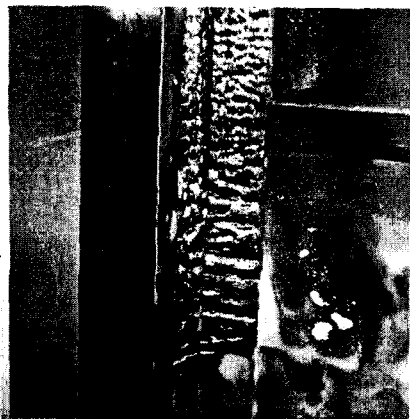
그림 10. 스토브 인접 우각부에 설치된 코너기둥의 연소현황 확대사진

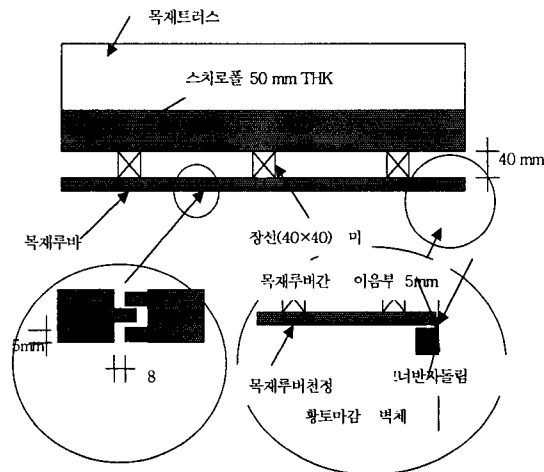
(a) 목재루버간 이음부 관통부 상세도 (b) 목재루버와 벽체면의 연결관통부 상세도  
 그림 15. 사우나 천정부 관통부 현황

→ 1차 추정발화원 : 목재루버판 상부에 설치된 스티로폴이 천정관통부 사이를 통하여 스면든 열기에 의해 용융되어 도크하부로 흘러떨어진 후 슯표면에 닿아 슯에 축적된 열기와 합해져서 발화된 것으로 추정됨.
