Deck-house block 용접부 파단 원인 분석

Failure analysis of the weldment in deck-house block

대우조선해양 선박해양기술연구소 시험평가연구팀

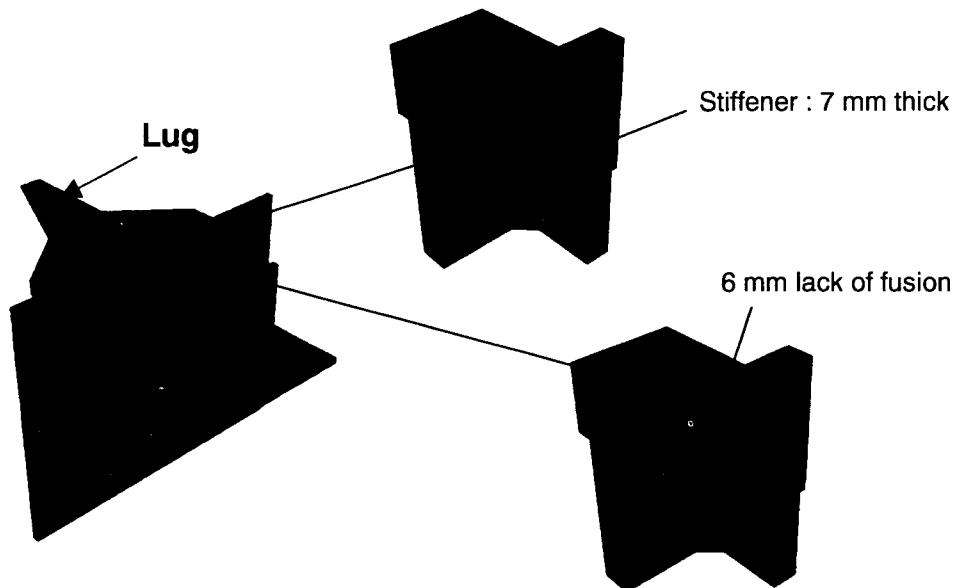
Fig.2 이면 용접부 상세 형상

Fig.2는 lug부착위치 이면 stiffner용접부위에 존재하는 비용입부의 형상을 나타낸 그림이다. Stiffener의 두께는 7mm이며, 비용입부는 6mm정도로 가정하였다. Fig.3은 파괴역학 해석을 위한 유한요소모델을 나타낸다.

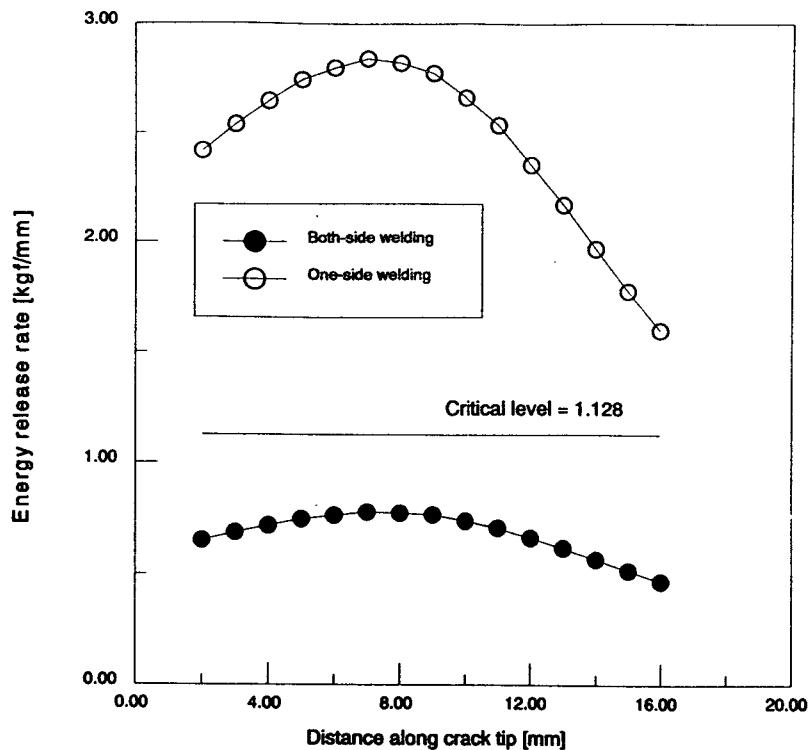
Fig.4 에너지 해방율 및 임계값

Fig.4는 notch tip을 따라 분포하는 에너지 해방율 값의 분포를 나타낸다. 그림에 보인 것처럼 이면 보강 용접을 한 경우와 보강을 하지 않은 경우는 각각 임계값의 위와 아래에 위치하여, 보강을 하지 않은 경우 파괴의 확률이 매우 높음을 확인 할 수 있다. 실제로 사용된 파괴인성치는 실험을 통해서 구해질 수 있는데, 실험의 결과로부터 얻어지는 값 자체가 너무 scatter가 심하여 명확한 값을 규정하기는 힘들다. 여기서 사용된 파괴인성치는 실험치 중 최소값을 취한 것이다.

- 소성붕괴 및 파괴의 관점에서 구조물의 거동을 검토한 결과 다음과 같은 결론을 얻을 수 있었다.
- Lug에 전달되는 최대 50 ton의 하중은 lug 주위에 상당부분의 소성영역을 발생시키나, 이러한 항복이 구조물 전체의 소성붕괴를 야기하지는 않는다. 그러나, 하중을 제거한 후에 상당량의 잔류변형을 유발하므로, lug의 위치선정에 문제가 있는 것으로 판단된다.
 - Lug부착 이면에 보강용접을 하지 않은 경우, 보강용접을 한 경우에 비해 파괴강도가 상당히 떨어짐을 알 수 있으며, 50 ton의 하중이 작용한 경우라면 보강용접을 한 경우에 파괴가 일어날 가능성은 거의 없다고 판단된다.
