# 시추공내 영상촬영(BIPS)을 이용한 사면의 3차원적 해석연구

-대모초등학교 절개지 사례연구-

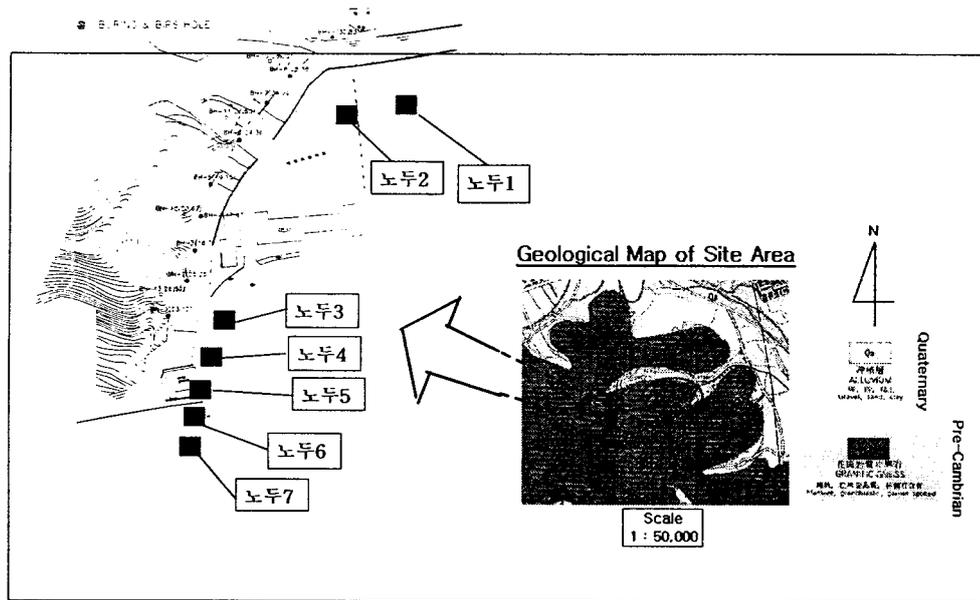
본 연구지역의 절취사면은 녹생토로 덮여있으므로 현장에서 노두관찰이 매우 어렵기 때문에 절취사면의 상부와 하부에 부분적으로 관찰되는 노두에서 정밀 지표지질조사가 수행되었으며, 암반이 노출된 지역을 중심으로 암반의 특징을 조사하였다. 각 조사지역에서 조사된 불연속면(절리, 단층, 엽리, 암맥)의 경사/경사방향, 연장성 및 간격, 암반의 슈미트 해머수치, 파쇄정도, 풍화정도, 지하수 상태 등을 조사하였다.(Fig 1)

Figure 1. Site investigation of study area

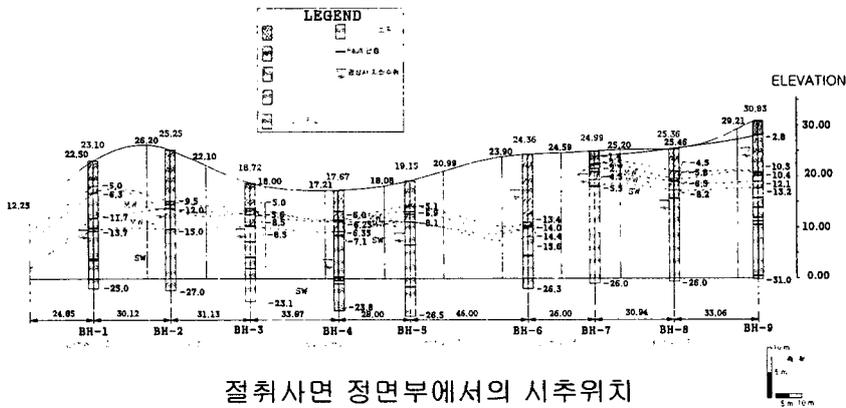
시추지질조사는 절취사면에 인접하여서 13개의 시추조사를 수행하였다. 원래는 절취사면에 인접하여서 9개의 시추조사를 수행하려고 하였으나 사전에 추측한 것보다도 풍화토/풍화암이 5~14.8m로 깊게 나타나므로 풍화토/풍화암과 연암 경계를 따라서 대규모 붕괴가 우려(우리나라의 산사태가 빈발하는 특성임)되므로 본 풍화토와 연암 경계선의 기울어진 상태를 파악하기 위하여 9개의 시추한 위치에서 약 10m 후방에서 4개의 시추를 추가하여서 조사하였다(Fig 2).

Figure 2. Weathering, discontinuity, groundwater level in core logging

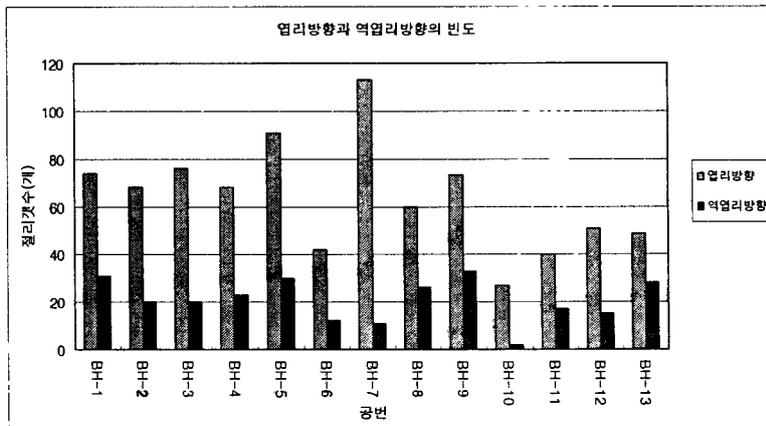
Figure 3. Relationship in foliation and joint of total core boring

시추주상도에 의한 결과 및 절리의 특성은 연장성이 짧은 절리의 경우 대체로 엽리방향의 절리들로 엽리 횡단 절리보다 그 빈도가 많았다. 엽리의 각도는 보통 20~40° 가 우세하였

다. 연장성이 긴 절리의 경우 주로 엽리의 방향보다는 엽리를 횡단하는 역엽리 방향의 절리  
 들에서 많았으나 그 빈도는 엽리 방향의 절리보다는 현저히 적었다. 그러나 이런 절리들이  
 나타내는 각도들은 주로 각도가 45° 이상으로 큰 고각의 경우가 많았다.

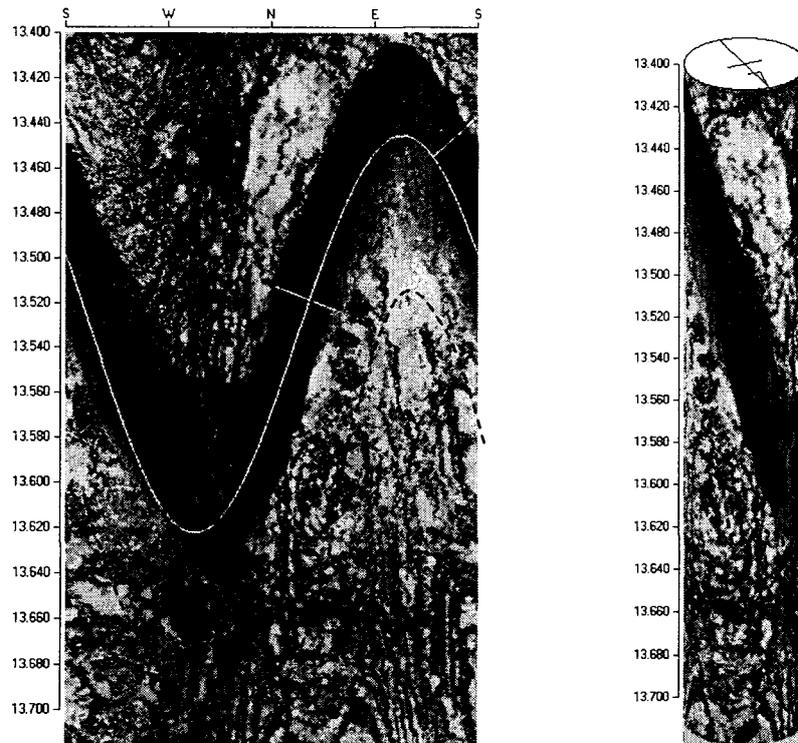
Fig 4. Fragmental zone of fault analysis of BH-9 in BIPS

Rock mass condition 및 Distribution map 의 경우에는 조사공 전반에 걸쳐 불연속면이 발달되어 있으며, 13.0~15.0m, 23.0~24.0m 구간에서 집중적으로 개구성 절리군이 발달되어 있다. 13.4~14.8m(68~333mm), 23.9m (125mm) 구간에서 Fracture zone이 나타난다.

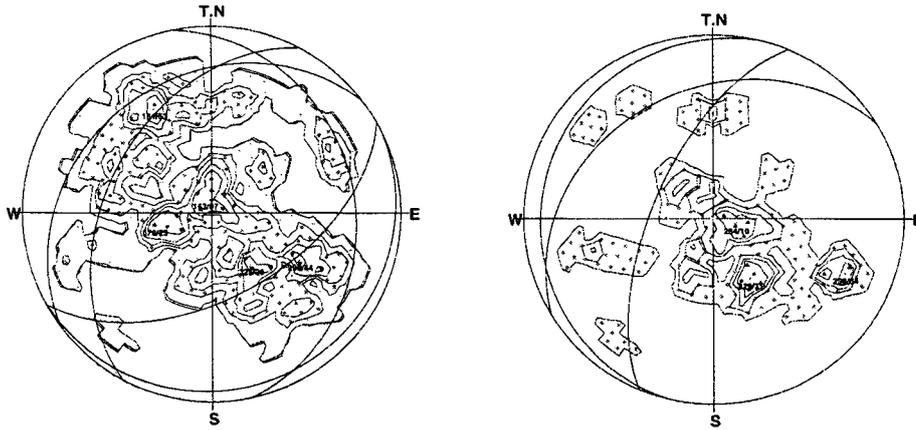
Fig 5. All discontinuity stereonet zone and Open Crack & Fracture stereonet

Stereonet 분석결과 본 조사공에 발달하는 불연속면들의 방향성을 살펴보면 다음과 같다. 전체적인 불연속면(All Discontinuity)은 주 방향은 BH-1:074/28 BH-2:054/19 BH-3:124/20 BH-4:101/25 BH-5:098/34 BH-6:252/55 BH-7:081/26 BH-8:090/30 BH-9:151/53,153/07 078 /25 이며, 부 방향은 BH-1:068/45, 053/46, BH-2:113/71, 236/70, BH-3:없음, BH-4:095/41 229/32, BH-5:061/23, BH-6:070/30, BH-7:없음, BH-8:021/84, BH-9:298/44,323/28 로 주방향에 비하여 비교적 분산된 양상을 보인다. 개구성 절리군인 Open Crack과 Fracture zone은 대체적으로 주 방향으로 비교적 집중된 방향성을 보인다. 편마구조(Gneissosity)는 060-095/20-40의 방향성을 보이며, 단층대(Fault Zone)는 BH-2.6.7.8.9에서 나타나며 190/77, 082/45, 103/74, 098/45, 252/04, 317/29, 296/40의 방향성을 보인다.

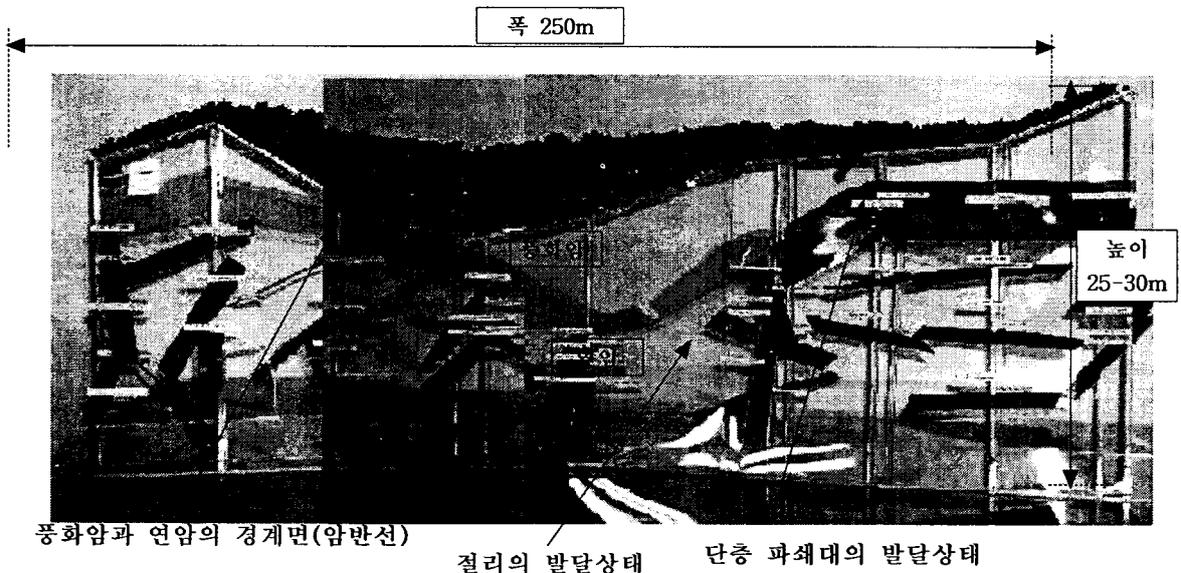
지반조사와 시추지질조사, 시추공내 영상촬영(BIPS) 해석결과에 따른 모델링에서 한 시추공에 대해 좌, 우 시추공을 고려하여(즉 3개의 시추공) 평면, 썸기, 전도 파괴의 가능성을 검토하였다. 또한 절취면의 전면부 시추공 BH-1~9와 후면부 시추공 BH-10~13의 자료를 비교 검토하여 각 단면별 암반 풍화 상태도 입체적으로 검토하였다.(Fig. 6)

Fig 6. 3D Underground modelling using core boring and BIPS
