P.C. Anchoring 공법을 활용한 사면안정대책

The Slope Stability Establishment with P.C. Anchoring Method

한국수자원공사 대곡댐 건설단
(주) 명성엔지니어링
(주) 삼부토건 대곡댐현장
(주)한진중공업 대곡댐현장

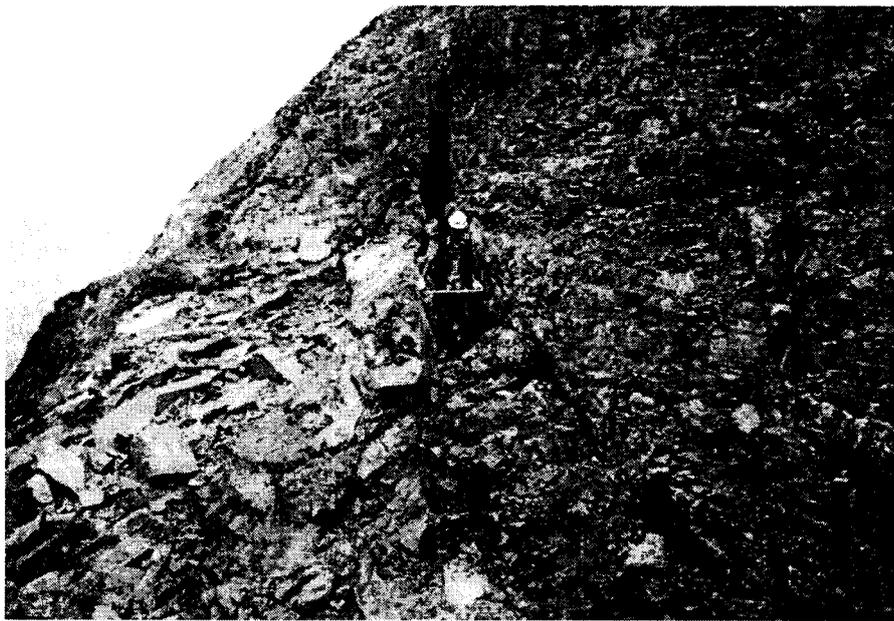
Fig. 1. The scope of crack developing part

여수로 좌안사면은 2000. 4. 27.에 굴착을 시작하여 작업을 시행하는 도중에 2000. 7. 23 13:00~ 7. 24. 04:00 67.0mm의 강우가 있는 후 Sta. No. 1~2, EL. 137~134m 지점에 단층면을 따라서 균열이 발생하였다.

균열은 최대 70.3cm의 폭과 깊이 5m가 확인되었다.

균열의 발생원인은 사면 배후의 CR-7 도로와 경계를 형성하는 부분에 발달된 전단단층대에 협재하는 단층점토가 굴착으로 인한 응력의 이완과 강우에 의해 전단강도가 저하되어 발생한 것으로 추정된다.(Fig. 1.)

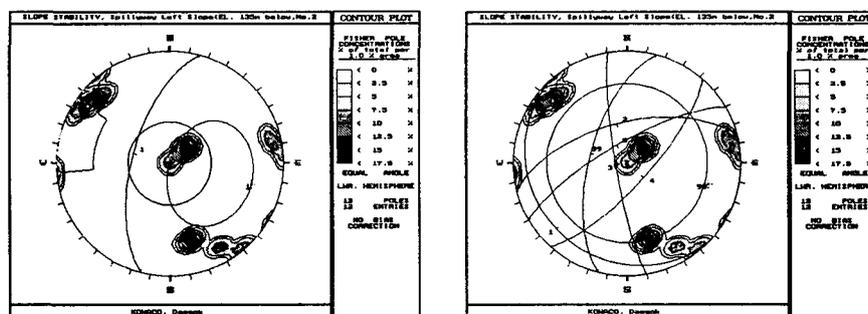
Fig. 2. Slope Stability Analysis : Sta. No. 1+10~2+20.5(EL. 135m Below)

분석결과 평면파괴는 인지되지 않고 전도파괴 가능성이 있는 불연속면은 F1 단층면으로 인지 않으며, 썩기파괴에 대한 분석결과 썩기파괴 영역에 투영되는 교선은 없으나, J_1 과 F1, J_1 과 F2, J_1 과 J_2 의 상호 교차에 의한 썩기면이 125~175/75~80의 교선방향으로 투영됨을 보여준다.

이는 불연속면의 상호교차에 의한 직접적인 썩기파괴의 가능성보다는 야의 조사시 추정된 파괴양상과 유사한 J_1 과 사교하는 방향으로 1차적인 파괴는 아니나, 2차적인 파괴의 가능성을 의미한다.

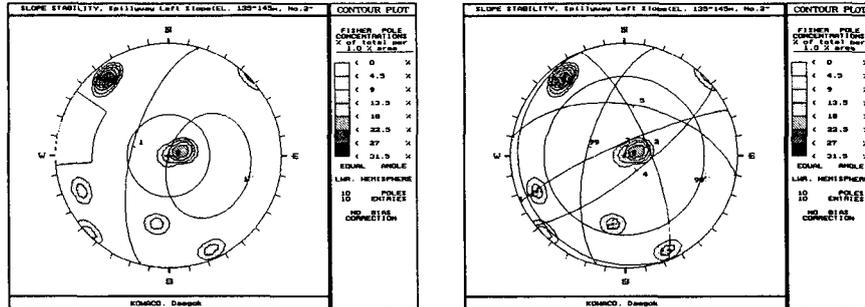
Fig. 3. Slope Stability Analysis : Sta. No. 1+10~2+16.5(EL. 151~135m)

분석결과 평면파괴, 전도파괴의 가능성은 없다.

썩기파괴에 대한 분석결과 Sta. No. 1+10~2+20.5(EL. 135m Below)와 마찬가지로 불연속면의 교선이 직접적으로 불안정 영역에 투영되지 않고 105~155/85의 방향으로 발달한다.

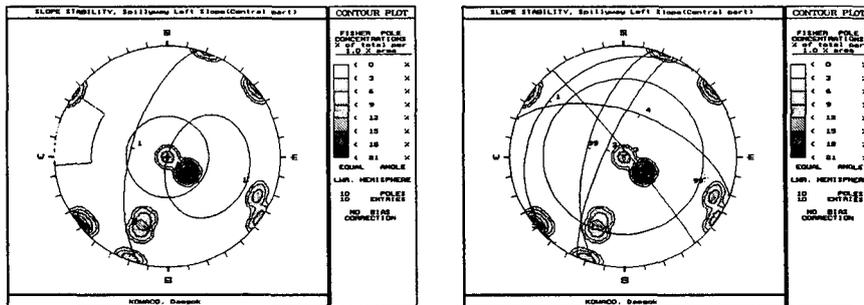
Fig. 4. Slope Stability Analysis : Sta. 0~1+10(EL. 145m Below)

분석결과 평면파괴의 가능성은 없으나 J_2 불연속면의 전도파괴가 약간 내포한다.

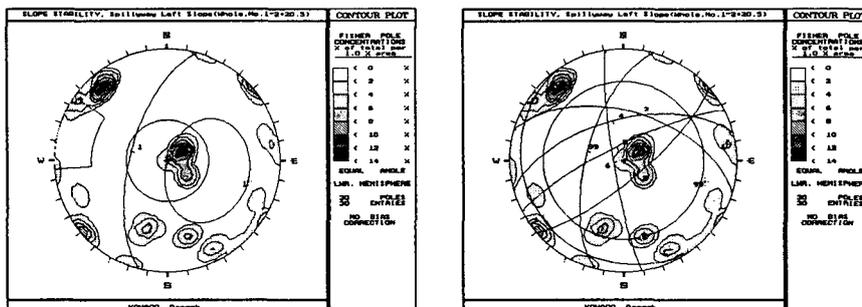
Fig. 5. Slope Stability Analysis : Sta. No. 0~2+20.5(EL. 151~128m)

분석결과 평면파괴의 가능성은 없고, 전도파괴는 균열이 발생한 단층면의 가능성이 일부 인지되며, 썩기파괴의 불안정 영역에 직접적으로 투영되는 교선은 인지되지 않으나, 불연속면의 교선이 135~170/80의 방향을 보여 2차적인 파괴양상의 가능성이 있음을 시사한다.

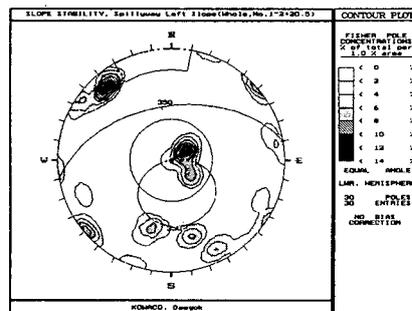
Fig. 6. The Stereographic of cutting of 260/50 Trend

Stereographic상에서 굴착방향을 260/50으로 변경하면 전도파괴의 위험성이 사라진다.

그러나, 이 방향으로의 굴착은 인접한 CR-7 도로사면중 가배수터널 입구부 상부사면을 넘어서는 범위까지 굴착되어야 하므로 경제성, 시공성을 고려할 때 시공이 불가능하다.

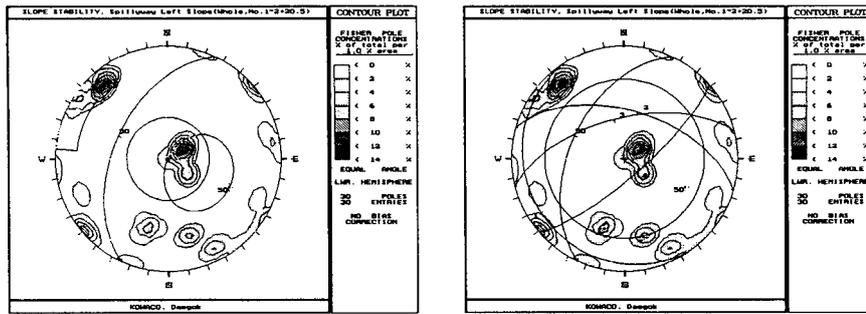
Fig. 7. Slope Stability Analysis : cutting of 205/50 Trend

계획된 재굴착 사면의 방향성에 대한 Sterographic Projection 결과는 현 굴착 사면에 비하여 썩기파괴 발생 가능성이 있는 교선의 방향이 굴착사면과 거의 직각을 이루게되어 안정성이 매우 향상될 것으로 사려된다.

여수로 좌안사면이 굴착되고 나면 Tension gash의 Opening이 우려되며 동시에 현

재 지하수의 유출이 발생하고 있는 층리면을 통한 암반의 거동 가능성이 잠재되어 영구적인 안정성 확보가 우려된다.

이완부위의 제거는 돌출된 암반부위의 응력이완에 기인하므로 사면의 선형을 가능한 Rounded하게 하면 안정성에 유리하므로 지표지질조사에 의해 획득된 단층대의 분포양상을 고려하여 사면의 굴착방향을 10도 회전시킴과 동시에 EL. 125m 소단부를 현 계획보다 1m 배후로 수평이동한 후 상부로 갈수록 사면 경사를 완화시켜 195/63→205/45로 재굴착함이 타당하다.

CR-7번 도로사면의 잠재된 거동 요소인 층리면과 Tension gash의 두 불연속면에 대한 보강을 위해 90~120/45 방향으로 Pre-Stress가 가능한 SSL 지압형 Anchor를 굴착과 병행 시행하여 CR-7번 도로사면의 거동을 유발하는 Key Block의 억지를 도로사면 사면 안정성이 확보될 수 있다.

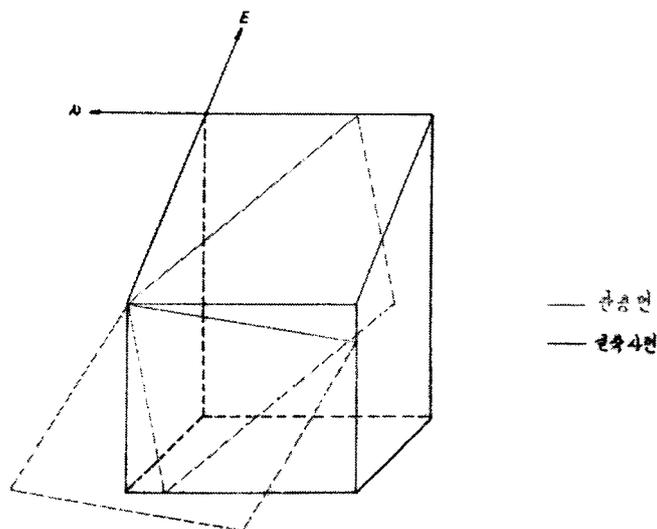
Fig. 11. 3-Dimensional figure for establish Daegok dam spillway left slope stability

측량에 의해 작성된 평면도를 활용하여 단층대 및 절취사면의 방향성을 3차원적으로 도시하였다.(Fig. 11)

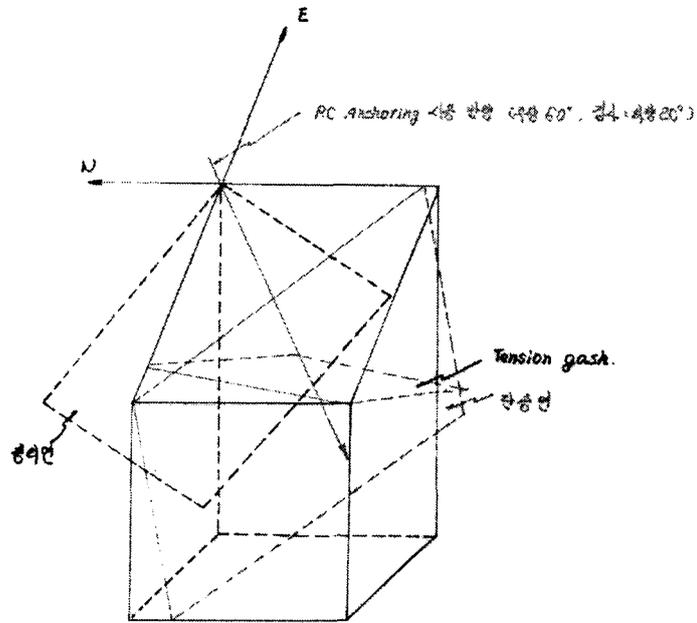
Fig. 12. 3-Dimensional figure of discontinuity plane in developed Daegok dam spillway left slope & PC Anchoring execution of work trend

사면안정대책 방안으로 수립된 PC Anchor 시공의 최적방향을 산출하기 위해서 사면에 발달된 210~220/14 방향의 층리면, 130~140/85 방향의 단층대, 6~10/77~84 방향의 Tension gash를 3차원적으로 도시하면 Fig. 12와 같다.

상기 도면을 활용한 PC Anchoring의 평면상 위치는 2m×2m로 하여 평면도상에 도시하였다

불연속면의 발달현황을 고려한 최적의 PC Anchor의 시공방향은 주향 60도 경사 하향 20도로 결정되었다.
