부산 황령산 산사태 발생 원인분석 및 대책에 대한 연구

최 정 찬

부경대학교 환경지질과학과

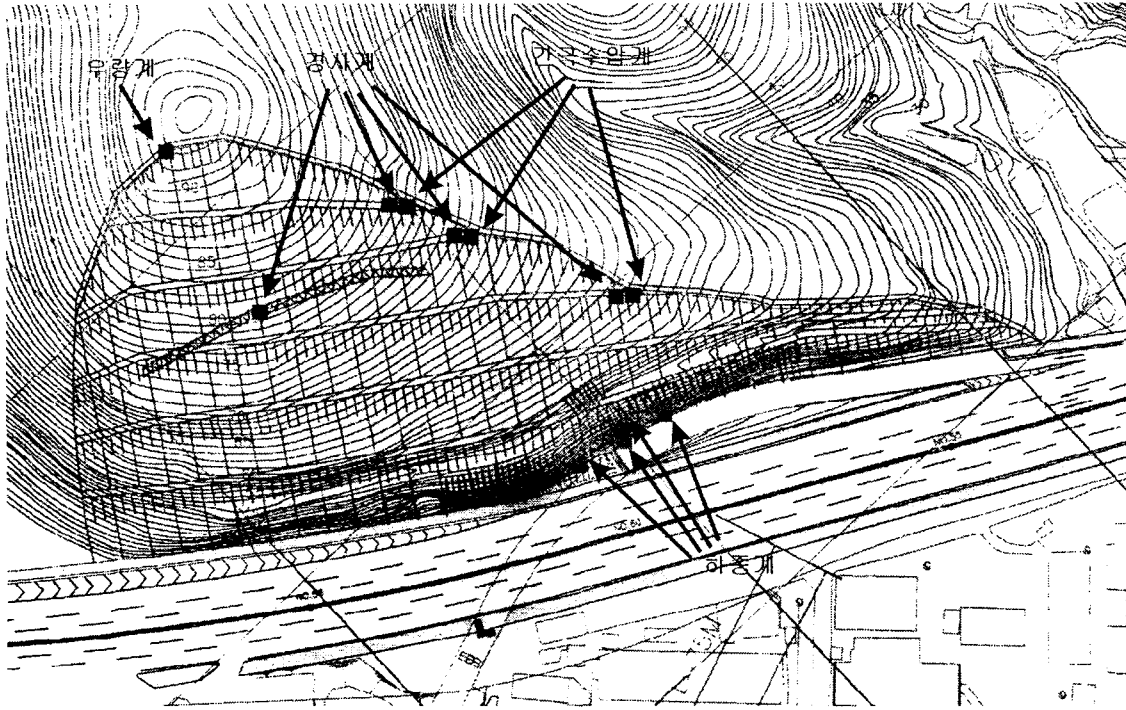
그림 1. 계측기 설치 위치도

계측을 수행하기 위하여 수행하기 위하여 자동측정장치가 현장에 설치되었으며 자동 및 수동계측을 위해 경사계 4개소 (3개소에 자동측정공 및 수동측정공 각각 1개소 설치, 1개소는 자동측정공만 설치), 간극수압계 3개소, 하중계 4개소 및 우량계 1개소를 설치하였다 (그림1 및 2 참조). 방향은 도로방향과 산정상 방향 (A-B 방향)의 변위를 측정하였으며 상단 계측공은 수동계측공 0011, 중단계측공은 수동계측공 0021, 하단계측공은 수동계측공 0031에 각각 대비된다. 본 공들은 심도가 11m로 자동계측 센서는 심도 3m, 5m, 7m, 9m 및 11m에 설치되어 있다. 본 공들은 과거 활동면으로 작용한 녹색이암 상부에 남아 있는 층들에 대한 평면파괴의 가능성을 분석하고자 설치되었다.

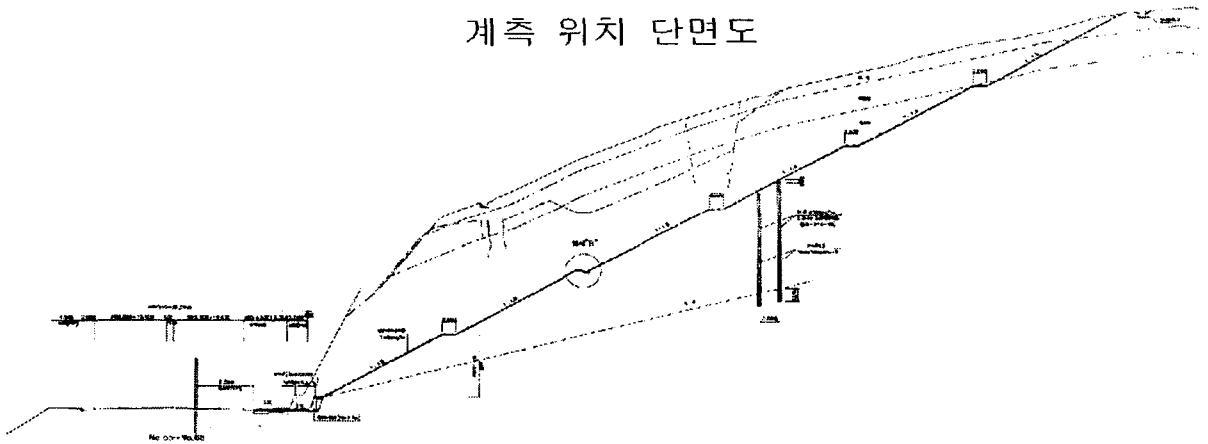
그림 2. 계측위치 단면도

추가계측공은 억지말뚝이 횡렬로 시공된 전면에 위치하며 자동 수평변위 센서는 3m간격으로 심도 3m, 6m, 12m 및 15m에 설치되어 있다.
