히팅카고 응고사고 분석

- 나일브랜드를 중심으로 -

An Analyse for Solidified Accident of Nile Blend Crude Oil

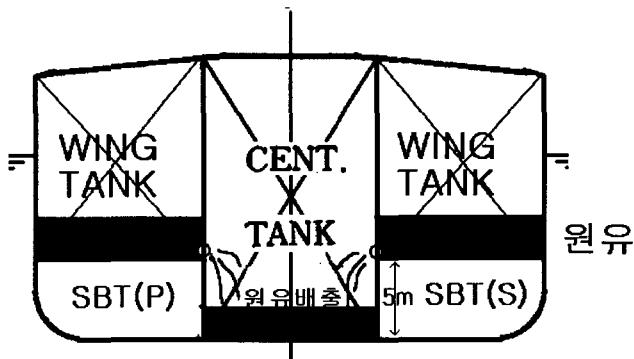
[그림 1] M/T British Spririt 횡단면도와 Free flow

- ① 국제해양오염방지협약(MARPOL 73/78)¹⁾ 요건에 맞는 분리밸러스트탱크(Segregated ballast tank; SBT) 선박이나 중앙탱크는 단일선저(Single bottom) 탱크이고 양 헌 측 탱크(Wing tank) 하부에 5m 높이의 L자형 SBT가 존재한다.

- ③ 현측 탱크는 화물의 흐름을 좋게 하기 위하여 대부분의 구조물을 하부 밸러스트탱크에 배치한 반면, 중앙탱크는 선체의 강도를 유지하기 위한 각종 구조물을 상하, 좌우로 배치하고 있다.
- ④ 중앙탱크 하부에 탱크를 좌우로 가로지르는 횡방향 웹(Transverse webs)과 수평 프레임(Horizontal frames)에는 선수에서 선미방향으로 화물이 흘러갈 수 있도록 직경 20cm의 배수구(Drainage hole)가 선저에서 10cm 높이에 뚫어져 있다.
- ⑤ 각 화물탱크 바닥에는 가열화물을 운송하기 위해 다른 유조선과 마찬가지로 바닥에서 12cm 높이에 히팅코일(Heating coil)이 설치되어 있다.²⁾

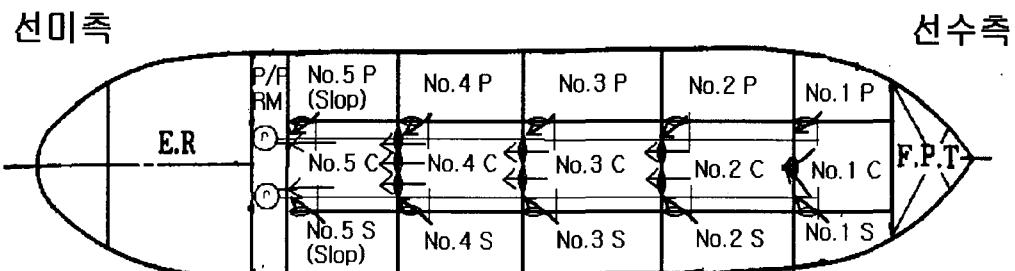
[그림 2] Free flow discharge 시스템

- ② 각 탱크의 잔유는 중력에 의해 5번 중앙탱크로 흘러가도록 설계되고(Free flow discharge system) 5번 탱크에서 잔유를 일괄적으로 양하하거나, 각 탱크별로 개별적으로 양하할 수 있는 배관구조를 갖추고 있다([그림 1] 및 [그림 2] 참조).

그러나 본선의 경우는 대기온도는 26~28°C, 해수온도는 24~26°C 범위의 비교적 양호한 외부환경 조건하에서도 탱크내 화물 평균온도 35.07°C에서 50°C까지 올리는데 11일이 경과하여 화물온도 상승은 1일 평균 1.35°C에 불과하였다. 이 상승률은 통상적인 설계기준인 1일 평균 5.5°C에 비해 매우 낮은 가열율로서, 나중에 각 탱크별 온도편차가 출항시에는 1°C 이내에서 양하향 도착시점에서는 16.5°C까지 벌어지고 있는 점으로 보아 각 탱크의 히팅코일에 동일한 열량이 공급되지 못하였음을 짐작할 수 있다. 결국 이 과정에서 선박 탱크 바닥에는 발전기 고장으로 발생한 얇은 응고층 위에 추가로 발생한 응고층이 선박바닥으로부터 10 cm높이에 위치하고 있는 배수구(Drain hole)를 막았을 것이며, 자연방류(Free flow discharge) 방식을 택하고 있는 사고 선박에서 배수구가 막힘으로써 기름의 흐름이 차단되었을 것으로 보인다.

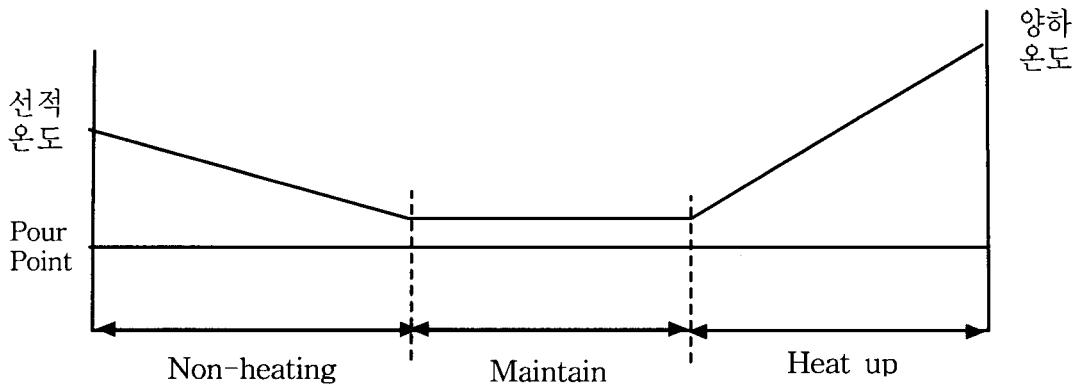
[그림 3] 원유운송중 heating schedule

히팅카고를 적재하고 장기 항해시 높은 온도를 계속 유지하는 것은 지속적인 보일러의 가동으로 인하여 연료소모가 매우 크므로 수화주측의 특별한 지시가 없는 한 아래의 [그림 3]과 같은 Heating schedule에 따르는 것이 효율적이고 경제적인 히팅방법이다.⁴⁾

즉, 선적항 출항후 일정기간 동안은 히팅을 실시하지 않으며, 화물의 온도가 어느 정도 내려가면 화물의 응고를 방지할 목적으로 “Pour point + a”的 온도(혹은 수하주가 요구하는 온도)를 유지하기 위해 히팅을 실시한다. 그리고 양하항 도착전 적당한 시기부터 본격적인 히팅을 시작하여 양하항 도착시 원유성상표 상의 양하온도(혹은 수하주가 요구하는 온도)까지 올리게 된다.

이렇게 할 경우 항해 초기에는 평균적으로 유동점을 조금 상회하는 온도에서 화물을 운송하므로 화물탱크내 특정 부위의 온도가 유동점을 하회하여 일부 응고된 화물층이 형성된다

해도 본격적인 히팅으로 양하 온도까지 가열하는 기간에 응고층이 완전히 융해될 뿐만 아니라 가열된 기름의 대류 현상으로 인하여 하부에 침전되어 있던 Wax 성분도 다시 섞이게 된다. 다만 왁스성분을 많이 함유하고 있는 고유동점(High pour point) 원유의 경우 다른 히팅카고에 비해 2~3일 정도 일찍 본격적인 히팅을 시작하는 것이 탱크 바닥부분의 응고된 기름을 확실하게 융해시키는 방법이다.

이상과 같은 히팅카고 운송방법에 비추어 볼 때 선적후 일정기간동안 선적시의 온도인 33.5°C 정도를 유지하는 것은 업계의 관행에 따른 경제적인 화물가열 방법으로, 초기의 화물 가열 중지가 다량의 ROB를 생성시킨 결정적 원인이라고 보기是很 어렵다。

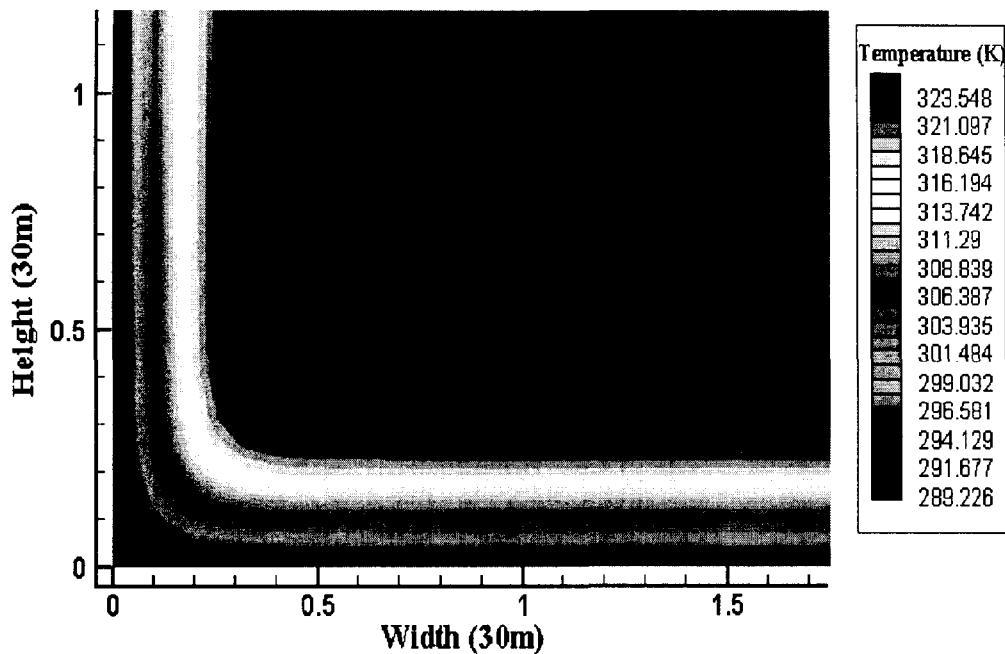
[그림 4] 화물탱크내 온도변화 추이

컴퓨터 시뮬레이션으로 3일 후 원유탱크내 온도분포와 유동점 이하로 되는 부피비율은 다음과 [그림 4] 및 [그림 5]와 같다.

컴퓨터 시뮬레이션 결과, 3일 후 원유선 전체의 약 1%에 해당하는 부분이 유동점 이하로 냉각됨을 보이고 있다. 이 결과는 원유선의 내부로부터의 냉각효과 등과 같은 냉각조건을 완벽하게 고려하지 못하였으므로 절대값 차원보다는 경향성을 의미있게 보아야 할 것이다. 즉, 원유선 내부의 유동성 확보를 위한 히팅은 지속적으로 유지되어야 하며, 히팅이 중단된 시점부터 벽면으로부터 원유는 냉각되기 시작하고, 벽면 근처는 짧은 시간내에 유동점 이하로 냉각되어져서 그 두께는 지속적으로 커져가며, 수 % 수준의 ROB를 유발할 수 있다.
