MVR(Machinery Vapor Recompressor)의 고장분석에 관한 연구

김 태 구

인제대학교 산업안전보건학과

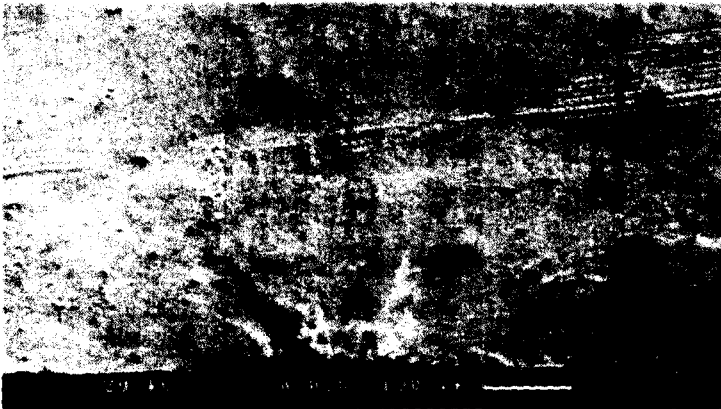
그림5는 초기 균열의 발생 원인을 규명하기 위해 SEM을 이용하여 균열원(Origin)의 형상과 특징을 관찰한 것이다. 균열원(Origin)으로 작용한 Initial crack 부위에는 Fatigue crack에 의해 형성된 파단면과 구분되었다.

Fig. 5 SEM Micrograph Showing the Appearance of Fracture Origin

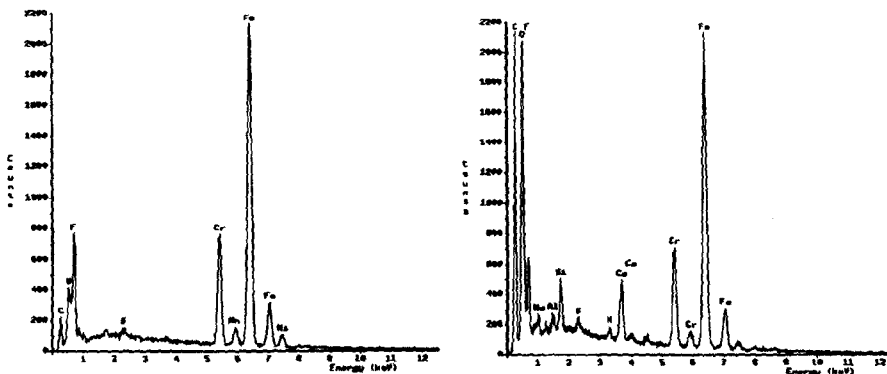
그림8에서와 같이 Initial crack 부위와 Fatigue crack 파단면에 대한 EDS 분석 결과에서도 부식 산화물에서 흔히 검출되는 원소(C, O, F)의 함량이 큰 차이를 보이고 있으며 Initial crack 부위에서는 Fatigue crack 파단면에는 존재하지 않는 Na, Ca 등의 원소가 검출되었다.

Fig. 8 EDS Spectrum Analysis of Initial Flaw(left) and Fatigue Fracture Surface(right)

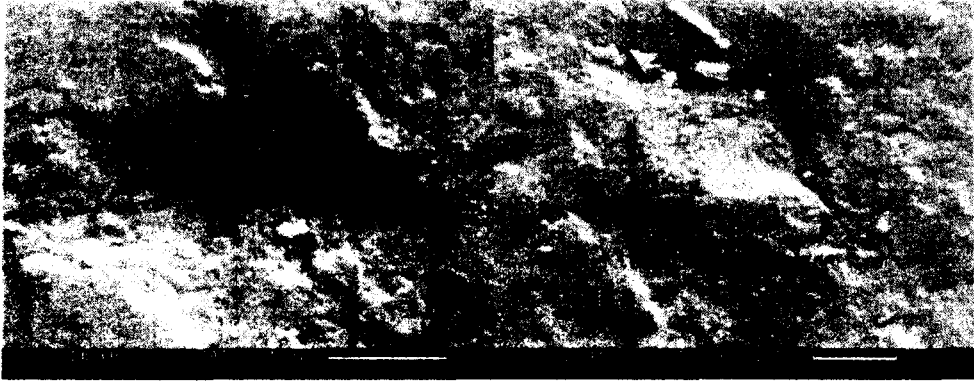
또한 Impeller Blade 파단면의 표면에서는 그림9,10에서 보는 바와 같이 주물 공정 중에 발생한 것으로 판단되는 Surface crack이 많이 발견되었다.

Fig.9 SEM Micrograph Showing the Material Defects(cavity) Reside in the Surface of the Failed Rotor Component

Fig. 10 SEM Micrograph Showing the Material Defects(pores, cavity) Reside in the Surface of theFailed Rotor Component
