# 항공기용 착륙장치 파손분석에 관한 연구

김태구 · 이홍철\* · 황영하\*

인제대학교 보건안전공학과 · \*공군항공기술연구소

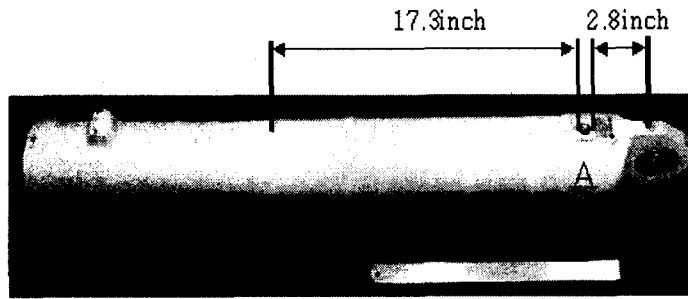
F-4 항공기의 앞바퀴다리는 Fig.1처럼 두 개의 타이어, Cylinder, Piston으로 구성된 앞바퀴다리와 앞바퀴다리를 올리거나 내려주는 Hydraulic Actuator (Drag Brace)로 구분된다. Crack 결함이 발생한 Hydraulic Actuator는 유압을 이용하여 항공기 이착륙 중에 앞바퀴를 올리거나 내리는데 필요한 동력을 생산하는 장치이다. 항공기 착륙시는 Fig.2에서 보는 바와 같이 3000 psi 압력이 Shuttle Valve와 Passage Bolt를 통과하여 Cylinder 내부로 유입되어 Piston을 왼쪽으로 이동시키게 된다. 항공기 이륙 직후에는 내부의 Piston이 반대 방향으로 움직여서 앞바퀴다리를 들어 올린다. Crack은 Fig.3에서 보는 바와 같이 Drag Brace Outer Cylinder의 Passage Bolt가 장착되는 Down Line Hole에서 Body 방향으로 17.3" , Lug 방향으로 2.8" 길이로 발생되었다.

Fig.3 Failed Nose Landing Gear Drag Brace Cylinder

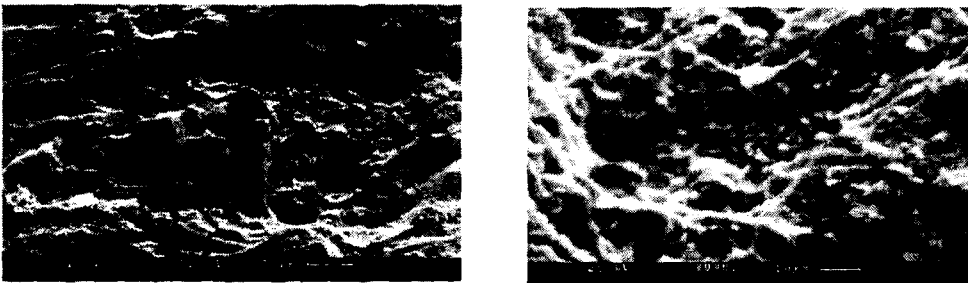
반면에 초기 Crack 부위를 제외한 다른 파단면에서는 Fig.8,9에서 보는 바와 같이 일시적인 과하중에 의해 형성된 Dimple이 관찰되고 있다.<sup>2)</sup>

Fig.8,9 SEM Micrographs Showing the Transition of Crack Mechanism (Fatigue⇒Dimple, Left) and Dimple Formed by Overload(Right)

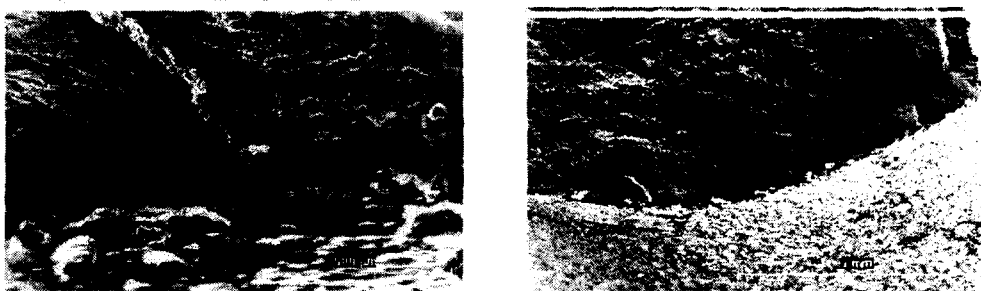
Fig.10,11 SEM Micrographs Showing the Fatigue Crack Originated by Micro Crack(Left) and Secondary Crack which was made by Coalescence Corrosion pits(Right)

Fig.10은 Fig.5(b)의 사각형 부분을 확대한 사진으로서 표면의 Corrosion Pitting이 Micro-Crack 형태로 존재한 상태에서 파면과 연결되어 있고 표면 Pitting이 서로 연결되어 2차적인 Crack으로 진행된 상태를 Fig.11에서 확인할 수 있다. EDS 장비로 표면 성분을 분석한 결과 원래의 재질에는 없던 S, Cl, 그리고 O 등이 발견되었다.

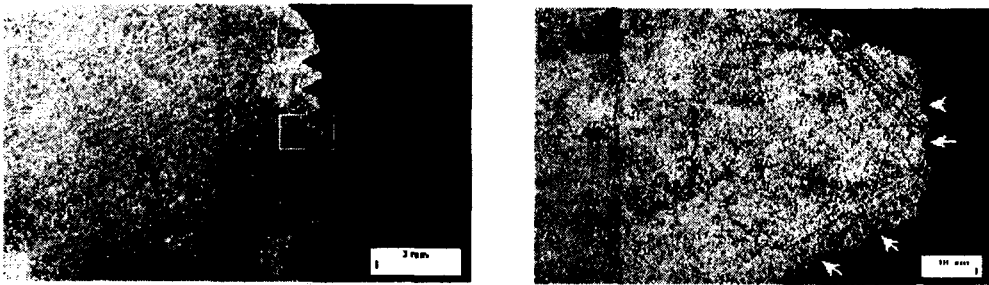
Fatigue Crack의 직접적인 발생 원인으로 추정되는 Corrosion에 의한 표면 손상 Pitting을 정량적으로 분석하기 위하여 Fig.4의 A 부위를 파면과 평행한 방향으로 절단하여 경면으로 연마한 뒤에 Etching을 실시하여 Corrosion에 의한 표면 손상 정도를 확인하였다. 결함품의 표면에서는 Corrosion의 흔적이 다수 관찰되었고 특히 나사산의 표면에서 발생된 Corrosion이 내부로 진행되면서 40 $\mu$ m x 30 $\mu$ m 크기로 형성된 Pitting이 여러 곳에 존재하고 있음을 Fig. 12,13에서 알 수 있다. 또한 표면의 Pitting으로부터 재질 내부로 Corrosion이 진행되고 있음을 Fig.14,15에서 확인할 수 있다.

Fig.12,13 Optical Micrographs Showing the Corroded Thread(Left) and Corrosion Pits Reside in the Thread(Right)
