발전용 증기터빈의 Oil Deflector 부 탄화물 퇴적에 의한 간헐적 고진동 현상 규명

Examination of the Intermittent High Vibration by the Accumulated Carbide at Oil Deflector of a Steam Turbine for Power Plant

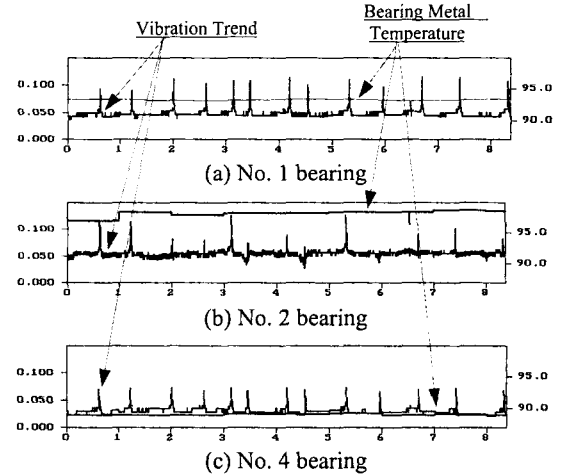
Fig. 2 Variation of vibration trend and bearing metal temperature (8 days)

Fig. 2 는 고중압 터빈 로터를 지지하는 양단 베어링(No.1, No.2) 및 저압 터빈-A 의 두번째 베어링(No.4)에서 측정된 8 일간의 진동 및 베어링 메탈의 온도 변화를 보여주고 있다. 정상적인 경우, 각 베어링에서 측정되는 진동치는 50 μ m 정도의 양호한 진동치를 유지함을 알 수 있다. 그러나 진동이 증가하는 비정상적인 경우에는 진동치가 100 μ m 를 상회하는 경향을 보인다.

이 경우, 진동 상승에 소요되는 시간은 약 40 ~ 60 분 정도이고, 진동이 감소하여 정상 진동치로 환원되는데 소요되는 시간은 약 20 ~ 30 분 정도로서 약 60 ~ 90 분 정도의 간헐적 고진동 현상이

1~2 회/일 발생하고 있음을 알 수 있다. 본 터빈에서는 위와 같은 간헐적 고진동 현상이 5 달 이상 지속되고 있었으며 시간이 증가할수록 진동진폭이 서서히 증가하는 경향을 보이고 있었다.

본 터빈의 간헐적 고진동 현상은 위 베어링을 제외한 나머지 저압 터빈 및 발전기 로터를 지지하는 베어링에서는 발생하지 않았다.

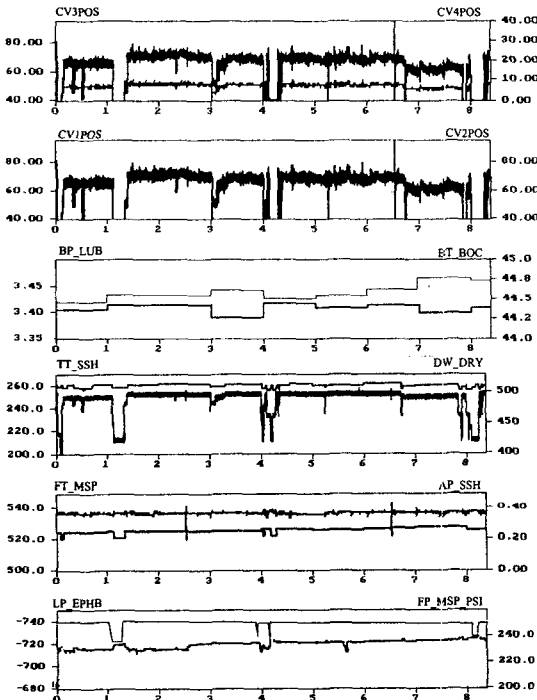
Fig. 3 Variation of operating variables (8 days)

Fig. 3은 Fig. 2의 진동이력 선도와 동일한 시간대에서 측정된 터빈의 주요 운전변수들의 변화를 보여주고 있다. 현장 운전원들과 공동으로 정밀 검토하였으나 운전변수의 제어 잘못이나 운전변수의 영향이 본 터빈의 고진동 현상과 연관될 근거는 발견할 수 없었다.

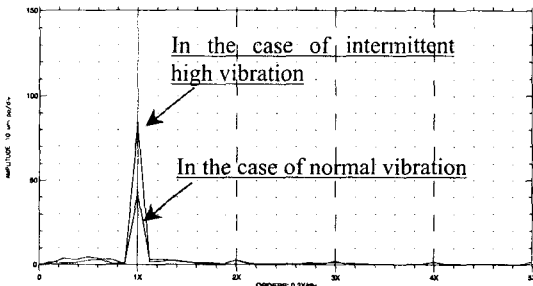
Fig. 4 FFT Analysis of No. 1 Bearing

Fig. 4는 No. 1 베어링에서 측정된 진동신호에 대하여 정상적인 경우와 간헐적 고진동이 발생한 경우에 대한 주파수 분석결과를 보여 주고 있다. 두 경우 모두 1X 진동성분이 지배적임을 알 수 있는데, 고진동이 발생하는 경우는 1X 진동성분이 더욱 크게 성장함을 알 수 있다.

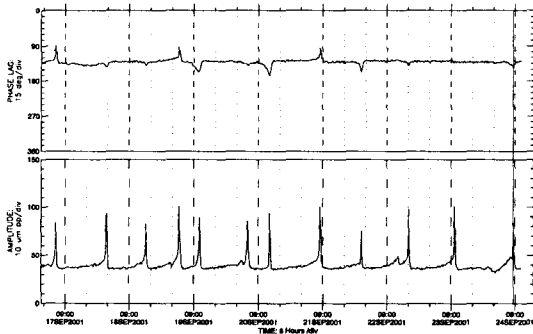
Fig. 5 Bode Plot of No. 1 Bearing

Fig. 5 는 No. 1 베어링에 대한 bode plot 으로서 간헐적 고진동이 성장할 때마다 위상이 변화되고 있음을 보여주고 있다. Fig. 4 와 5 에서 보여준 결과들은 rubbing 이 발생하는 경우에 측정되는 전형적인 진동 현상임을 알 수 있다.

그리고 진동이 증가하고 감소하는데 소요되는 시간이 비교적 짧고(60 ~ 90 분), 정상적인 경우와 진동이 상승하는 경우에 대한 orbit 와 time signal 이 큰 차이가 없는 것을 통해서 비교적 경미한 rubbing 이 반복적으로 발생/소멸하는 것으로 판단되었다.
