탄소 고형물에 의한 터빈의 이상 진동

Abnormal vibration of steam turbine due to carbon deposit at journal bearing in 500MW thermal power plant

Key Words: Abnormal vibration. Carbon deposit. Oil deflector.

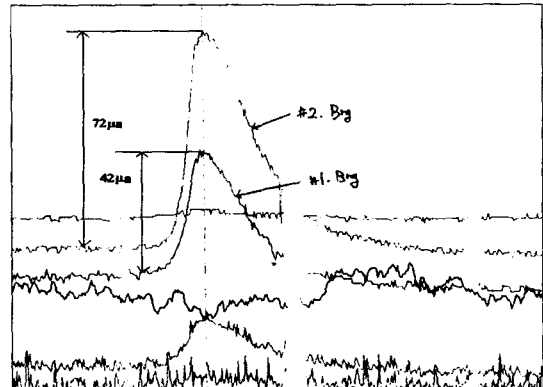
Fig.3 Vibration trend

Fig.3에서 나타나듯이 No #1 베어링이 약 $40\mu\text{m}$, No #2 베어링이 약 $70\mu\text{m}$ 정도의 진동으로 정상 운전 중 갑자기 진동이 No #1 베어링이 약 $80\mu\text{m}$, No #2 베어링이 약 $140\mu\text{m}$ 정도의 큰폭으로 상승하였다가 서서히 저감하였다. 이 발전소의 진동 경보치는 $125\mu\text{m}$ 로 이미 경보치를 초과 했으며 터빈 트립(trip)은 $175\mu\text{m}$ 로 규정되어있다. 베어링 진동 신호의 형태로 보아 로타가 어느 부위에서 접촉(rubbing)을 일으키는 것을 알 수 있었다.

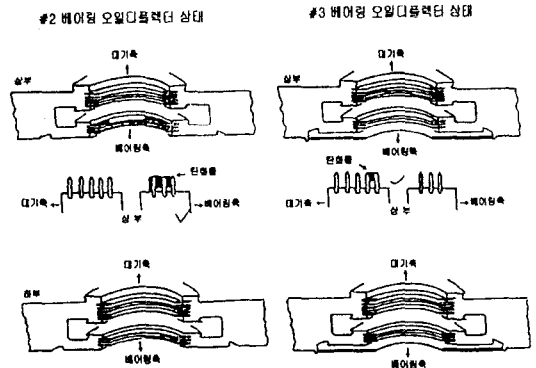
Fig. 6 Oil deflector system's disassembly

일정부하 운전 중 No. #2번 터빈 베어링 진동치가 22 μ m에서 100 μ m까지 변동하는 현상이 발생하여 조정을 위하여 터빈을 정지 후 #2,3번 베어링 오일 디플렉터의 분해를 실시하였다.

Fig.6의 그림에서와 같이 No. #2, 3번 터빈 베어링 오일 디플렉터 선단에 탄화물의 고착 및 로타와의 접촉흔적이 확인되었으며 No. #2번 베어링 오일 디플렉터 선단에 고착된 탄화물은 베어링 측으로 많이 발생 하였으며 No. #3번 베어링 오일 디플렉터 선단에 고착된 산화물은 대기측으로 발생하였는데 No. #2번쪽의 탄소 고착물이 No. #3번 쪽의 고착물보다 더 많이 발생하였다. 오일 디플렉터 분해 후에 스크레이퍼 및 줄로 탄화 고착물을 제거하고 로타는 샌드페이퍼로 매끄럽게 정비한 후에 터빈을 다시 운전한 결과 향후

터빈의 이상 진동은 발생하지 않았다.

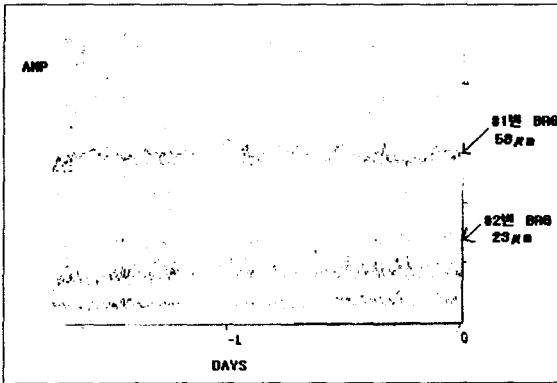
Fig. 10 Vibration trend after maintenance

오일 디플렉터의 분해 작업 후 다시 터빈을 운전한 결과 탄소 고형물에 접촉에 의한 이상 진동은 Fig.10에서 나타나듯이 더 이상 발생되지 않았다.
