200MW급 화력발전소 고압터빈 제어밸브 압유배관의 절손 원인과 대책

Examination and Measures on Failure of Hydraulic Oil Supply Pipe of Control Valve of Steam Turbine in 200MW Thermal Power Plant

A case history is presented pertaining to piping fatigue by vibrations and sustain stresses in the hydraulic oil supply system for control valves in a 200MW thermal power plant that ultimately resulted in pipe rupture. The piping was designed to supply the hydraulic oil for turbine control valves. Testing and analyses were performed on the system to develop solution to repair work on failures.

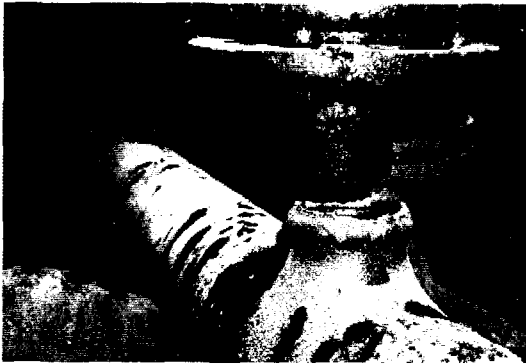
200MW급 터빈-발전기를 계통에 병입 후 부하 증발과정에서 사진 1과 같이 압유배관에서 갑작스런 절손이 발생하였다. 압유배관의 절손으로 다량의 압유가 절손부위로 다량 분출됨으로써 터빈

사진 1은 그림 2의 2번 제어밸브(CV) 압유배관 루트 부에서 절손된 모습으로서 고압터빈 2번 제어밸브의 압유 공급배관과 연결되는 압유 공급헤더 브랜치 루트 부에서 절손이 발생되었다.

사진 1. 사고 직후의 압유배관 절손형태

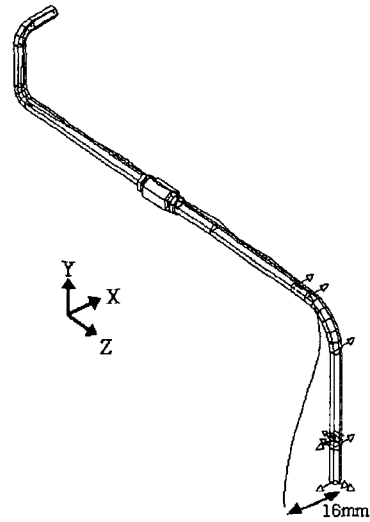
그림 3. 16mm 어긋남에 의한 외력형태

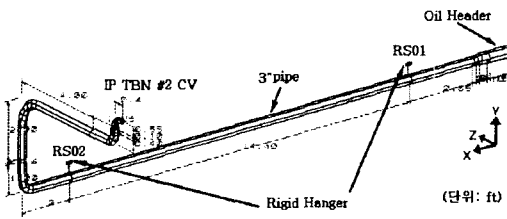
그림 4. Rigid Hanger의 위치

그림 2의 배관계의 지지 점은 지점 P1과 압유 헤더와 $\phi 3"$ 배관의 연결부 1m정도 지점과 중압터빈쪽 제어밸브 쪽에 그림 4와 같이 설치되어야

하나 발전소 시운전이후 반복되는 배관의 흔들림 현상을 인하여 2번 압유배관 근처의 지지장치를 풀어놓고 대신 원설계에는 없는 압유배관계에 임시용 지지장치를 사진 3과 같이 설치함으로써 배관계의 시스템 특성이 원설계와는 다르게 운영되어 왔다. 2, 4번 압유배관의 첫 번째 열보에 가이드(Guide)형가 지지하며 3"배관의 중압터빈쪽에 만 1개의 리저드형 지지장치를 설치한 조건이다.

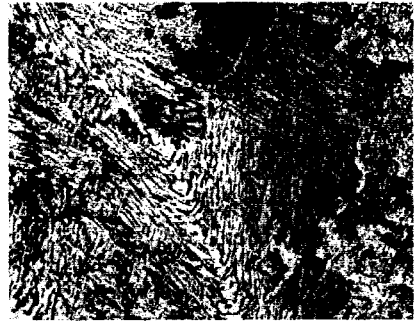
절손 용접 부의 경도분석 결과 경도치(HV)가 기준치 110이상 및 모재 115~120에 비하여 높은 190으로 용접 후 열처리를 실시하지 않은 것으로 분석되며 용접 부의 조직은 정밀 분석 사진 4와 같이 열처리 미 실시로 금속조직이 침상의 마르텐사이트, 잔류 오스테나이트 등 이 나타났다.

압유배관계는 절손 배관은 터빈제어 및 운용에 매우 중요한 배관이므로 배관 육성작업이나 용접 후 150℃정도의 예열과 650~700℃정도의 응력제거 열처리 필요하였으나 용접 후 열처리가 필요 없는 소형배관으로 분류하여 운영한 것으로 나타났다.

사진 4. 용접 절손부의 금속조직×200

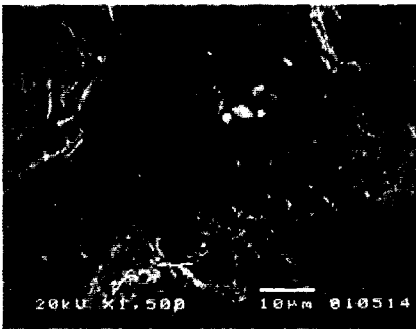
사진 6은 배관 외면에서 피로파손이 진행된 것을 보여주어 헤더의 거동이 배관에 영향을 준 것으로 보이며 진동이 발생될 때 지점 1의 외면에서 인장응력이 형성되는 것으로 추정할 수 있고 사진 7은 외면의 절손이 피로에 의한 것임을 명확히 보여준다. 따라서, 절손부위는 진동과 같은 동적응력에 의한 피로 손상된 것을 단적으로 보여준다.

사진 7. 지점 1의 SEM×1500(피로파면)

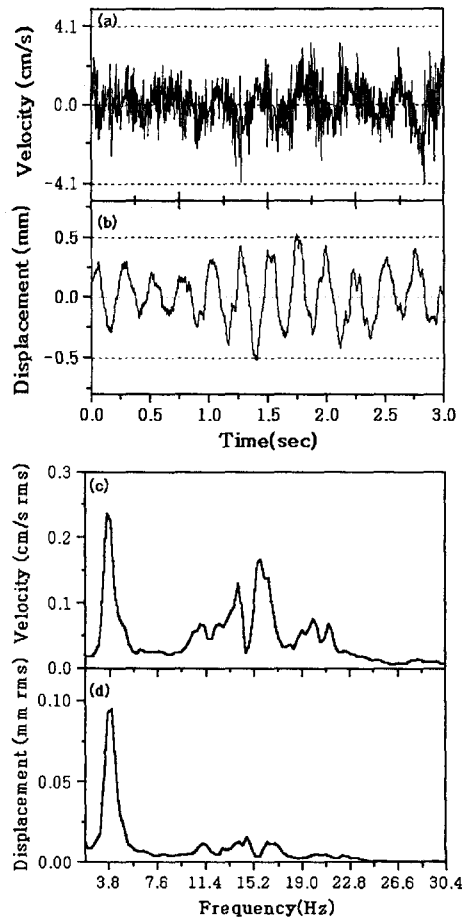
그림 4는 유사 터빈-발전기 압유공급 헤더(그림 2의 P1지점)에서 계측된 X 방향의 정상운전시의 진동으로서 진동속도[그림 5(a)& 5(c)]와 진동변위[그림 5(b)& 5(d)]를 나타낸다. 헤더는 분기배관인 고압터빈 제어밸브 압유 공급배관을 3.8Hz로 가진하고 있는 것으로 알 수 있다.

그림 5. 제어밸브 압유공급헤더의 운전시 진동

1 년동안 350일을 연속 운전할 경우 1.0mm, p-p 이상의 진동레벨로 1.15×10^8 회/년을 압유배관을 가진 하는 것으로 볼 수 있다.

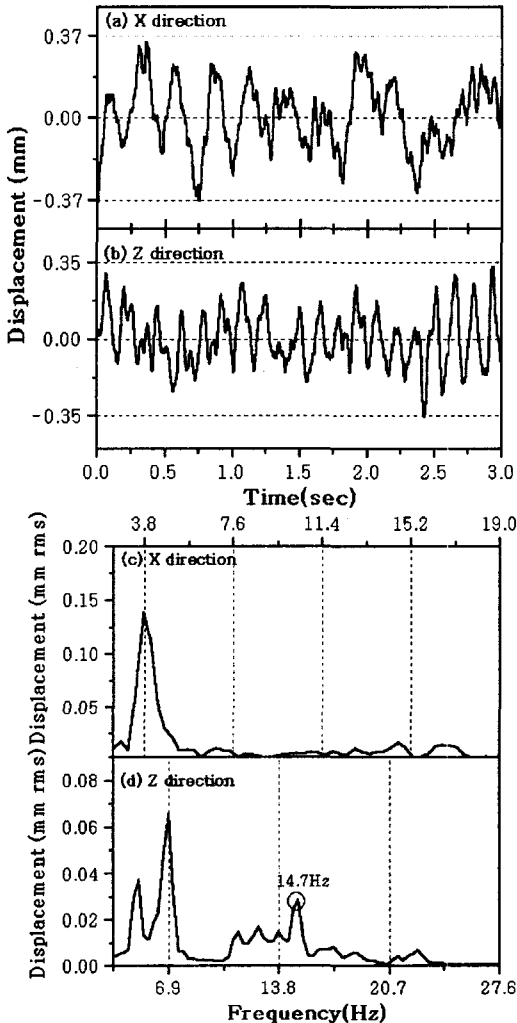
그림 6은 고압터빈 2번 제어밸브 압유공급배관계 플랜지(그림 1의 P4지점)에서 측정된 X 방향 및 Z방향 진동을 나타낸다. 본 배관의 X 방향 주 진동 주파수는 압유헤더의 주 진동 주파수인 3.8Hz와 동일하며 진폭은 0.73mm, p-p이며 Z방향 진동은 주 진동 성분으로 6.9Hz이고 진폭이 0.60 mm, p-p로 나타났다. 정상운전시의 진동레벨은 진동 제한치 내에 있는 것으로 판단할 수 있다. 본 배관에서 나타난 진동은 주로 헤더의 영향으로 볼 수 있다.

그림 6. 2번 제어밸브 압유 공급배관 진동

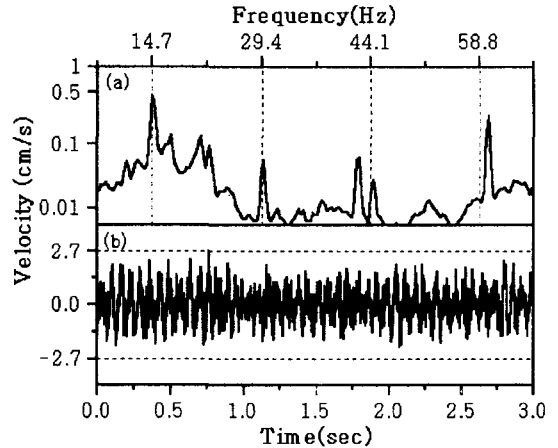
그림 7은 배관자체에 설치되어 있는 케이트밸브 근처의 진동특성을 볼 수 있다. 그 특성을 정밀 분석해 보면 14.7HZ의 고조파의 특성들이 나타나나 그림 6의 진동에서는 Z방향에 부분적인 영향만을 주고 있는 것으로 분석된다.

그림 7. 2번 제어밸브 압유배관 밸브(P5) 진동

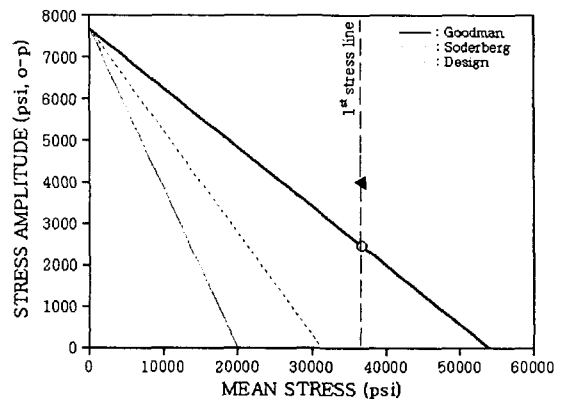
표 2의 결과를 근거로 하여 대상 배관계에 대하여 진동응력은 파괴역학 측면에서 Goodman식(그림 8의 굵은 실선), Soderberg식(그림 8의 점선) 및 설계응력(그림 8의 얇은 실선)을 기준으로 평가하면 어긋남 조건에서 대상 배관계는 그림 8의 수직 긴 점선 상에 위치한다. 그림 6의 진동레벨로 유지된다면 동응력은 1500psi, o-p 이내를 유지하여 사진 7과 같이 피로 파손될 가능성이 적으며 최소 25,000psi 이상을 유지하여야 피로가 누적될 조건이 됨을 알 수 있다. 즉, 배관계는 정상조건에서 피로가 누적된 것이기보다는 기동 및 정지조건에서 정상운전보다 과도한 진동 준이 존재하였던 것으로 예측할 수 있다. Goodman식을 적용하여 피로가 누적되는 응력레벨을 예측하면 10¹¹사이클기준으로는 2,500psi, o-p, 10⁶ 사이클기준의 경우 4,000psi, o-p가 되어 진동응역 레벨은 정상시보다 최소 1000psi 이상 큰 값을 나타낸 것으로 예상할 수 있다.

앞의 이력검토를 기준으로 볼 때 9년주기의 경우 기동정지는 1200회 이내로 평가할 수 있고 가진주파수를 3.8Hz 기동시간 4시간을 기준으로 할 때 6×10⁷사이클을 예상하면 3500psi, o-p의 동응력레벨이 예상되어 진동레벨은 정상시보다 최소 3배이상 큰 것으로 예상할 수 있다. 그러나, 1차 응력을 고려하면 파괴역학측면에서 진동응력만의 레벨은 10¹¹사이클기준 피로한계인 7.692psi, o-p 이내가 될 것으로 추정할 수 있다.

그림 8. 1차 응역이 피로에 미치는 영향 검토
