UHF법 부분방전 진단기법에 의한 가스절연 개폐장치의 성능검증

Performance Verification of Gas Insulated Switchgear using UHF Partial Discharge Diagnosis Method

2.2. 적용사례 : 800V GIS 현장점검시험

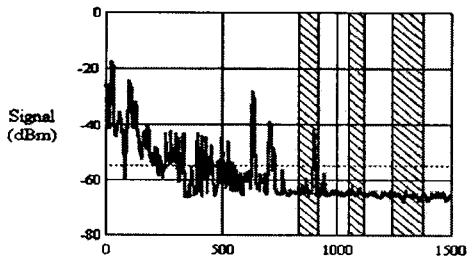
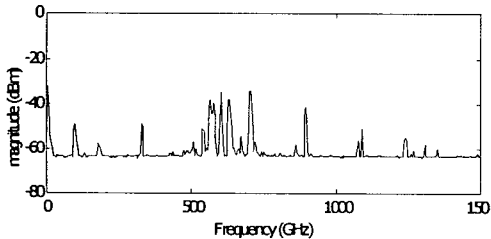
그림 2 신서산 S/S 외부 Noise 신호 파형

그림 2는 신서산 S/S에서 외부 노이즈 파형 예를 보여 주고 있다.

(a) 사례 I

(b) 사례 II

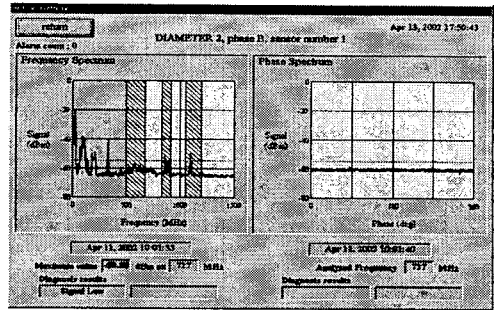
그림 3 측정된 전형적인 UHF 대역 신호 파형

초기 765kV 변전소는 운영상의 이유로 당진 T/P에서 순차적으로 전압/전류가 인가되어, 일부하의 765kV 송전이 이루어지지 않고, 일부 송전구간에 대해서만 765kV 전압만을 인가하는 시험기간이 요구되었다. 이러한 345kV 변전소를 이용한 역송전에 의해 전압만 인가된 800kV GIS에서 측정된 전형적인 UHF 대역의 신호 예를 그림 3에서 보여주고 있다. 0~1500MHz 대역에 있어서 주파수 분석을 실시한 결과 Mask 영역을 제외한 진대역에서는 5pC 이상의 어떠한 부분방전도 존재하지 않음을 확인하였다.
