접지계의 경년변화 특성

Secular Change Properties of Grounding Systems

Abstract - 본 논문에서는 철거변전소의 각종 접지설비시편을 채취하여 접지계의 경년변화특성을 조사 분석하였다.

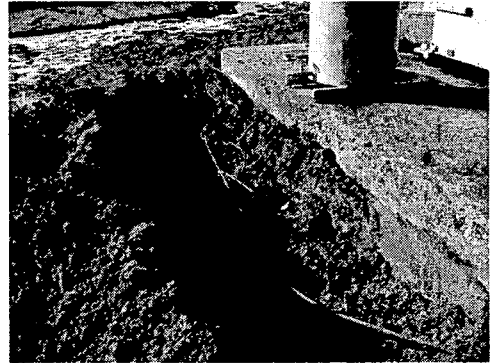
그림 2.2 시료채취 2 (C변전소)

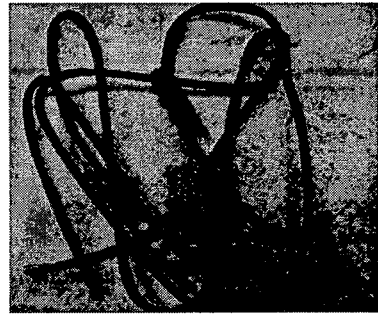
그림 2.3 시료 (Y변전소 : M.Tr 측 매설접지선)

표 2.1은 채취한 시료의 표면을 10[cm]로 절단한 뒤 5 [cm]의 은박을 부식층 표면에 코팅한 후 전선과 은박 사이의 저항을 측정된 결과이다. C변전소나 Y변전소의 증성선 피복선의 전기저항은 매우 낮았다. C을 비롯하여 Y변전소와 N변전소의 매설접지선의 표면은 심하게 부식되었으며 부식전선의 측정 위치에 따라 저항은 큰 차이를 보였다. 대체로 염해지역인 Y변전소의 접지선의 전기저항이 상대적으로 높았으며 M.Tr 측 접지선의 전기저항은 다른 지점의 전기저항보다 높음을 알 수 있다.

특히 M.Tr측 접지선에서 높은 저항을 나타내고 이곳에 다량의 CaCO_3 결정성장되어 있는 것으로부터 이곳에 계속적으로 미량의 전기가 흘렀을 가능성이 크고, 계속적인 전기화학적 반응에 의해서 CaCO_3 의 생성이 많았다고 생각되며 접지선의 전기 전도도를 낮추는 주원인으로 생각된다.

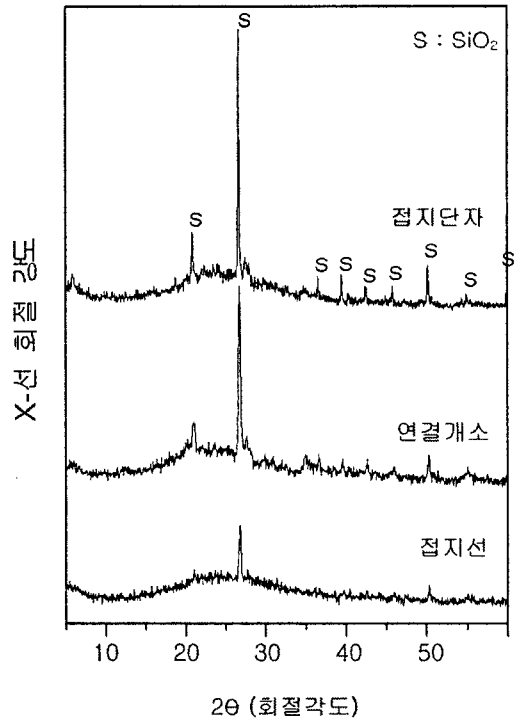
그림 2.4은 부식층을 황산과 질산으로 처리하여 생성된 잔유물의 X선회절 분석결과다. 지상에 노출된 전선의 부식층은 매설된 부분의 부식층에 비하여 SiO₂의 양이 높음을 보인다. 지상에서 가까운 부분의 전선은 토양속의 규소 성분이 확산하여 결정성이 좋은 SiO₂를 생성하고 부식층의 두께가 얇은 것으로 보아 거의 SiO₂ 형태만의 부식층을 형성하는 반면 매설된 부분은 수분 및 여러 가지 금속물질을 포함하는 토양으로부터 SiO₂ 외에 다른 부식층을 형성하는 것으로 판단된다.

따라서, 부식층의 두께에 근거하여 매설된 부분의 전기저도성은 매설시간이 경과함에 따라 급속히 저하될 것이다.

그림 2.4 Y변전소로부터 채취한 접지단자의 산용해 잔유물의 X-선회절 결과

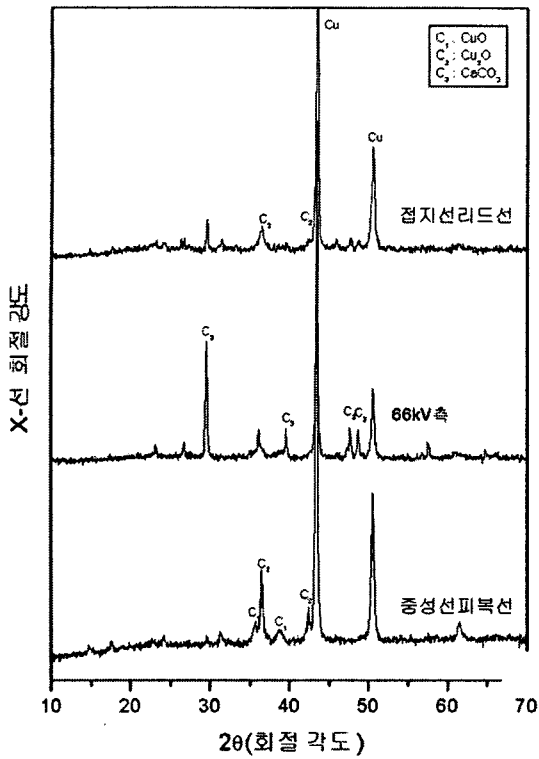
그림 2.5 C변전소에서 채취한 매설접지선 부식층의 X-선 회절그림

XRD 결과로부터(그림 2.4~2.7) 피복된 전선의 부식 생성물로 Cu_2O 의 산화구리가 주로 관찰되었으며 미량의 CuO 가 관찰되었다. 중성선 피복선의 부식 생성물은 주로 구리와 공기중에서 확산된 산소에 의한 것으로 생각된다.

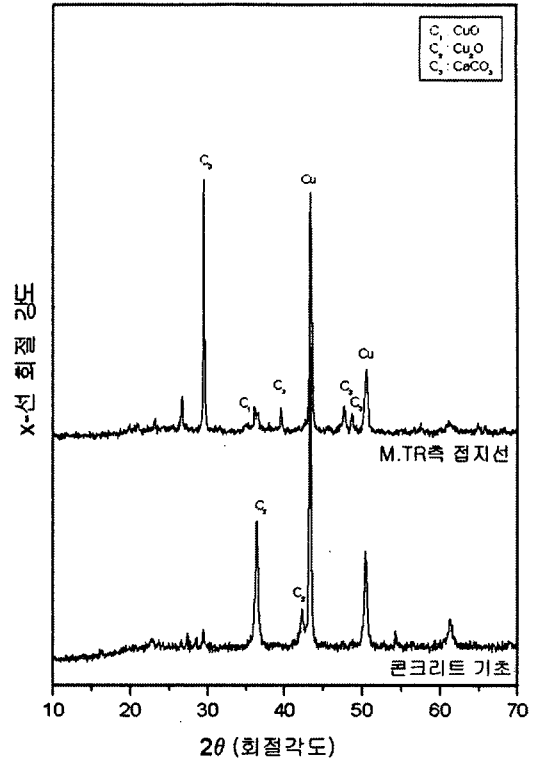
그림 2.7 N변전소에서 채취한 매설접지선 부식층의 X-선 회절그림

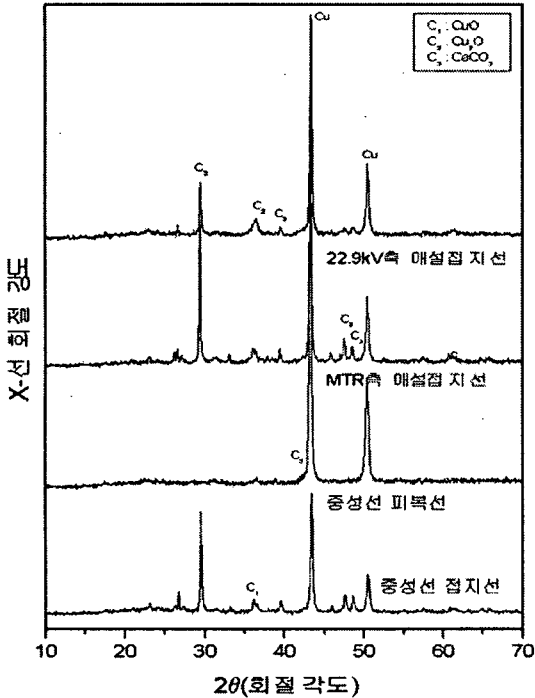
그림 2.6 Y변전소에서 채취한 매설접지선 부식층의 X-선 회절그림

X선 회절 결과로부터 2θ 가 20° 부근에 넓은 무정형의 산화규소의 피크외에 CaCO_3 의 날카로운 피크가 관찰되며 구리산화물로서는 Cu_2O 가 미량 관찰되었으며 CuO 는 거의 관찰되지 않았다. C변전소의 결과도 Y변전소의 결과와 비교하여 칼슘의 양은 다소 적었으나 부식층의 원소 분포는 유사하였다. 준공된지 17년 된 K변전소의 경우 생성물 분포는 다른 변전소와 유사하였으나 금속의 산화물, 탄화물 등 부식생성물은 다른 변전소에서처럼 잘 발달되지 않았다.

시료를 채취한 모든 변전소에서 매설된 접지선의 부식 생성물은 CaCO_3 가 주 생성물이었으며 Cu_2O 외에 미량의 CuO 가 관찰되었다. 특히 Y변전소의 부식생성물은 C변전소에 비교하여 Cu_2O 의 생성이 적었으며, CaCO_3 의 생성은 상대적으로 많았고 많은 금속 산화물로 이루어진 부식생성물을 포함하고 있음을 보인다.
