정수장용 교반기 시설의 과진동 원인 분석

Investigation on the Excessive Vibration of A Mixer Facility in A Water Purification Plant

ABSTRACT

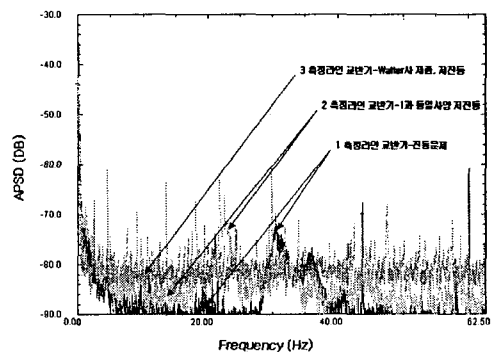
Fig. 3 Auto Power Spectral Density of acceleration signal(X direction)

그림 3은 감속기 바닥부분의 X방향 가속도 신호를 측정된 결과이며, 3개조의 결과를 동시에 나타낸 것이다. 전체적인 레벨은 3개조가 유사하나 진동이 문제가 되는 교반조(제 1번)의 경우는 30Hz 부근에서 특정 peak가 발생함을 볼 수 있다.

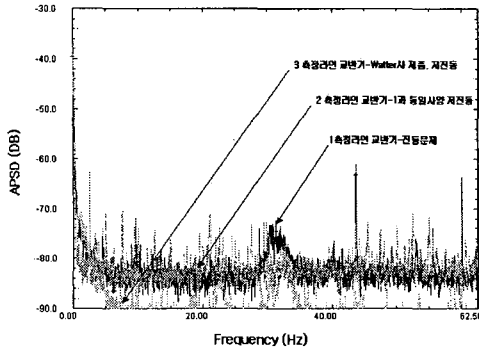
Fig. 4 Auto Power Spectral Density of acceleration signal(Y direction)

그림 4는 동일한 조건에서의 Y방향 측정결과이다. 마찬가지로

가지로 30Hz 부근에서 주요 진동 주파수가 발생함을 알 수 있다.

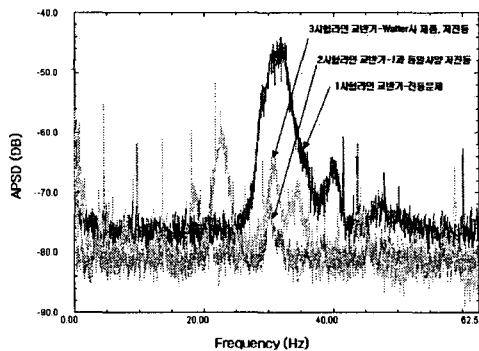
Fig. 5 Auto Power Spectral Density of acceleration signal(Z direction)

그림 5는 지면을 기준으로 수직 방향인 Z 방향을 측정 한 결과이다. 신호 양상을 보면 다른 방향과 마찬가지로 30Hz 부근에서 peak가 발생함을 알 수 있다. 진동이 문제가 되는 교반기 라인(제 1 번)에서 다른 정상적인 교반기에 비해 30Hz 부근에서 에너지가 매우 큰 것으로 보아 이 주파수 대역이 곧 진동을 느끼도록 하는 주파수임을 알 수 있다.

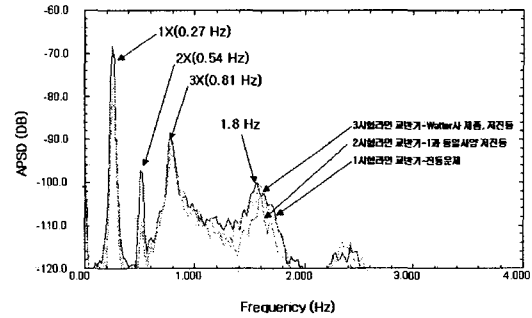
Fig. 6 Auto Power Spectral Density of displacement of the mixer's shaft in radial direction

그림 6은 유체의 유출입 방향인 X방향으로 변위 센서를 설치하여 측정 한 결과로 3개조 모두에서 모두 동일한 주파수 특성을 보이고 있다. 전체적으로 약 4 개의 주요 peak 성분이 존재한다. 여기서 0.27Hz 성분은 교반기 축의 회전에 따른 회전 주파수 성분(16 rpm)을 나타내며, 0.54Hz와 0.81Hz는 각각 회전 주파수의 2배수와 3배수에

해당하는 정수 배의 주파수 성분을 나타낸다. 특히 그리고 1.8Hz성분이 나타나는 데, 이는 해석결과에서 나타날 교반기 축의 기본 고유진동 모우드로 보여진다.

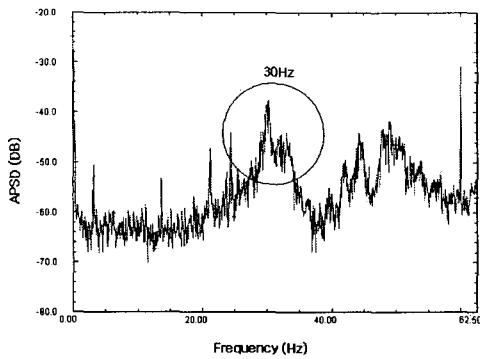
Fig. 7 Natural frequency of the upper structure

먼저 상판 콘크리트 구조물의 고유진동주파수를 알아보기 위해 교반기의 감속기부분 바닥에 Z방향으로 가속도계를 설치하였으며, 충격가진을 실시한 결과가 그림 7에 나와 있다. 여기서 상판구조물의 기본 고유진동 모우드가 약 30 Hz 성분임을 알 수 있으며 40 Hz 이후에서 다수의 모우드가 존재함을 볼 수 있다.

따라서 앞의 측정결과에서 나타난 30Hz 주요 주파수 성분은 콘크리트 상판 구조물의 기본 고유진동수임을 알 수 있으며, 과도한 진동을 발생시키는 주요 진동원일 것으로 사료된다.

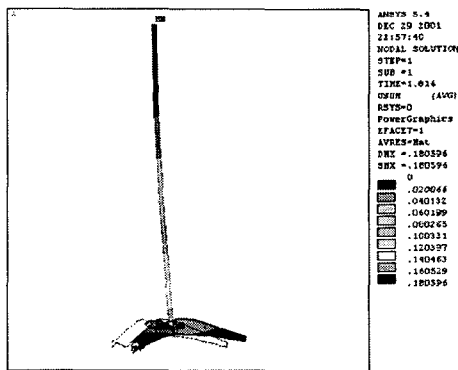
Fig. 8 Fundamental bending mode of mixer

그림 8은 교반기에 대한 자유진동해석 결과이다. 이때 교반기 축이 수중에 잠겨 있으므로 유한요소모델링 시에 부가질량 효과를 고려하였다. 그 결과 기본 고유진동모드가 약 1.8Hz의 Bending 모드임을 알 수 있으며, 이는 변위 신호의 측정결과와 잘 일치함을 볼 수 있다.

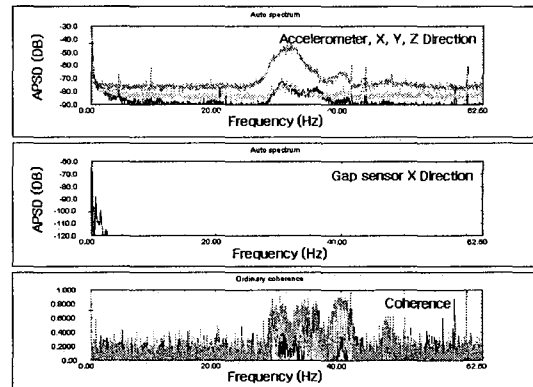
Fig. 9 Coherence between acceleration and displacement signals(at line 1)

그림 9는 과도한 진동이 발생하는 교반조에 대해 가속도 신호와 교반기 축의 변위 신호들과의 상관관계를 보여주는 결과이다. 30Hz 성분 이하의 저주파수구간에서는 상관도가 비교적 낮게 나타남을 알 수 있으며, 30Hz 부근에서는 비교적 높은 상관관계를 보여주고 있다. 여기서 알 수 있는 사실은 교반기 축의 회전과 관계한 주파수 영역이 아니라는 점인데, 이것은 교반기의 진동이 상판을 직접 가진하는 것이 아니라는 사실을 단적으로 추정 할

수 있다.

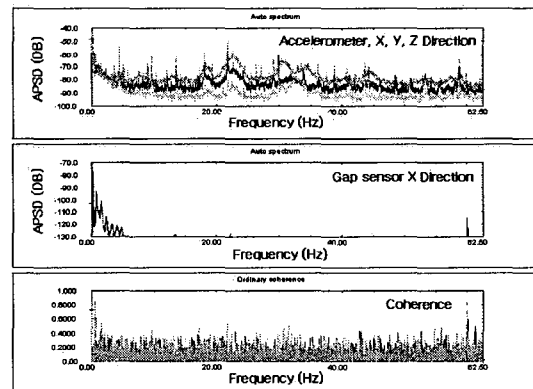
Fig. 10 Coherence between acceleration and displacement signals(at line 2)

그림 10은 정상상태 교반조의 가속도와 변위 신호의 상관관계를 보여주고 있다. 그림 9의 과도진동의 경우와 달리 각 주파수 대역 전 구간에서 상관도가 낮게 나타남을 알 수 있다. 특히 30Hz 부근에서 상판의 진동에 의한 주파수 성분이 보이기는 하나 그 값이 작고 교반기 축의 진동과의 상관도도 매우 낮게 나타남을 보여준다.
