XLPE 특고압 전력케이블의 절연 진단

Diagnostic Test of XLPE Ultra High Voltage Electric Power Cable

A diagnostic test of 15.4kV cross-linked polyethylene(XLPE) ultra high voltage power cables from generator in the Soyanggang hydro electric power plant was conducted over 3 months, beginning April 2001. According to the results, in the case of the power cables from generator 1, there was little possibility of proceeding rapidly to failure or defect because the data from diagnosis doesn't indicate any failure, deterioration or partial discharge. However, in the case of the power cables from generator 2, the polarization index show a slight abnormal condition of the insulator that is not severe, and the deterioration was also identified as not severe. However, the partial discharge had an abnormal condition which was severe.

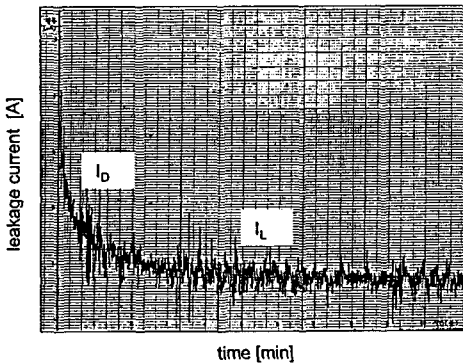
그림 3 직류누설전류 시간 특성 측정 그래프

측정 결과 그림 3과 같은 그래프를 X-Y recorder로부터 얻을 수 있었다. 흡수전류(I_D), 누설전류(I_L)를 1분치와 7분치로부터 각각 확인하였고 이로부터 polarization index 값을 구하였다.

polarization index 데이터 분석 결과 제1호 케이블은 2.65 이상, 제2호 케이블은 1.77 이상으로 나타났다.

제1호 케이블은 몇 개의 데이터에서 kick 현상을 보이고 있으나 불량 또는 열화 판정의 기준값인 2.0 으로부터 벗어나 있었다. 그러나 제2호 케이블의 경우는 kick 현상과 함께 심각하지는 않으나 절연체가 부분적으로 비정상 상태임을 나타내고 있다.

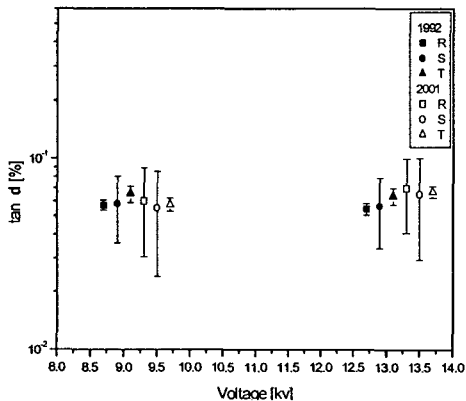
그림 4 제1호 케이블 $\tan \delta$ 특성

표 2에 측정값을 나타내었다. 몇몇 선로에서 0.1 % 부근의 값이 나타나고 있으나 전압상승에 따른 뚜렷한 손실의 증가가 보이지 않고 0.1 % 부근의 값이 안정되었다면 열화에 의한 것이라고보다는 케이블 단말 등에서의 손실로 보여진다. 판정 기준은 0.22 % 이다.

표 2에서의 $\tan \delta$ 값에 편차값을 적용한 후 그림 4, 그림 5에서와 같이 각 상간의 데이터와 비교하여 보았다. 그림에서 보는 바와 1, 2호기 모두 측정값 간의 큰 차이는 보이지 않고 있다. 1992년 측정했던 데이터와도 큰 차이는 없음을 알 수 있다.
